Sanierung der ev.- luth. Stadtkirche St. Johannes und St. Martin in Schwabach

2. Bauabschnitt – Chor, Sakristei und Rosenberger Kapelle

Erstellt vom Architekturbüro Lemke

(Erstellt im Februar 2011 auf Basis des Gutachtens vom März 2009)

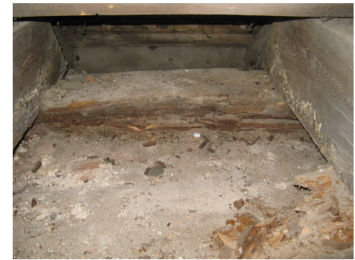
- nicht voll untermauerte, in der Luft hängende Mauerlatten (Bauzeitlich) -> ungewollte Lastumlagerungen
- zerschnittene und stumpf gestoßene Mauerlatten (Bauzeitlich und Umbauten) -> fehlende Längsaussteifung usw.
- durch Feuchtigkeit und Schädlingsbefall zerstörte Mauerlatten (Bild 3) -> Punktlasten auf die Mauerwerke

Bild 3: Zerstörte Mauerlatte

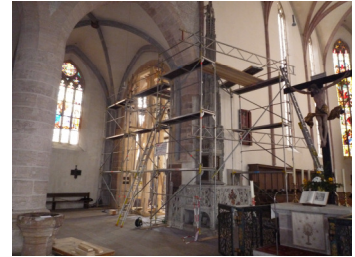
Diese stellt einen Sonderfall dar, da hier alle Mängel zusammenkommen und erhebliche Schäden hervorgerufen haben. Neben den zahlreichen Mängeln an der Dachkonstruktion wurden hier auch weitere Mängel festgestellt:

- Keine ausreichend tiefe Gründung – nicht frostfrei (siehe nachfolgende Erläuterung)
- fehlender Strebeböfeler am Übergang zum nördlichen Seitenschiff

Aufgrund des umfangreichen Schadensbild wurde bereits eine provisorische Notsicherung (Bild 4) durchgeführt. Der Bereich ist außerdem gesperrt.

Bild 5: Notsicherung der Rosenberger Kapelle

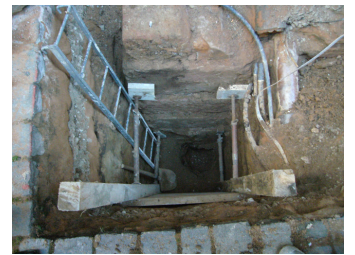
Bild 6: Foto der Schürfe am Turm

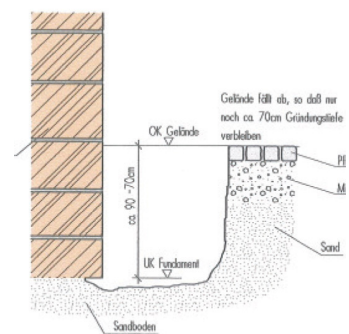
Die Gründung der Rosenberger Kapelle ist nicht ausreichend tief, also nicht frostfrei. Hinzu kommt, dass die Bodenverhältnisse sehr wechselhaft sind. In einigen Bereichen steht erst circa ein Meter unterhalb der Fundamentsohle ausreichend tragfähiger Untergrund an.

Bild 7: Schnittzeichnung der Schürfe an der Rosenberger Kapelle

Die Art und Weise der Sanierung steht noch nicht fest, da diese Untersuchungsergebnisse erst seit kurzem vorliegen.

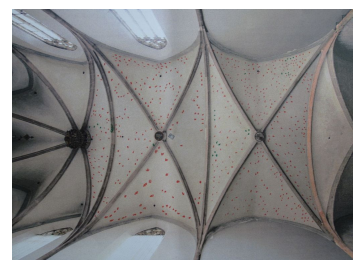
Die Schildkappen weisen zahlreiche Putzentkoppelungen (Hohlstellen) auf, wobei in einigen Bereichen dringender Handlungsbedarf besteht. Außerdem sind einige Distanzverputzungen, welche zwischen den Gewölbberippen und Gewölbeflächen sitzen entkoppelt und gelockert, d.h. die Flächen sind von den Rippen quasi abgerissen.

Bild 8: Gewölbe im Chor

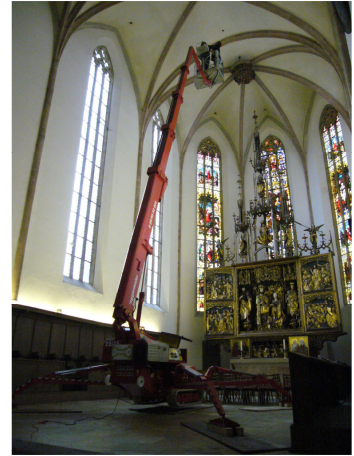
Bild 9: Einsatz eines Hubsteigers zur Untersuchung der Gewölbe

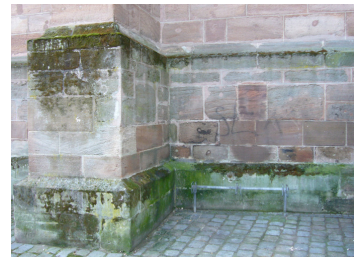
Bild 11: Algenablagerung auf Sandsteinsockel

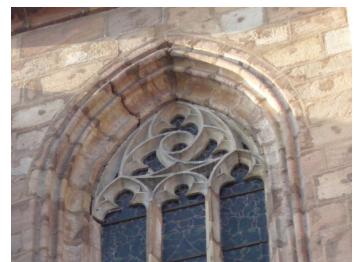
Weiter sind die Fensterrahmen stark verrostet und die Maßwerke aus Sandstein teilweise brüchig und gerissen.

Bild 12: Chorfenster mit abgerissemem Maßwerk
