28.07.2016

## Zustands- und Vitalitätsbeurteilung

von 7 Scheinakazien im Bereich der Wallenrodstr., 91126 Schwabach

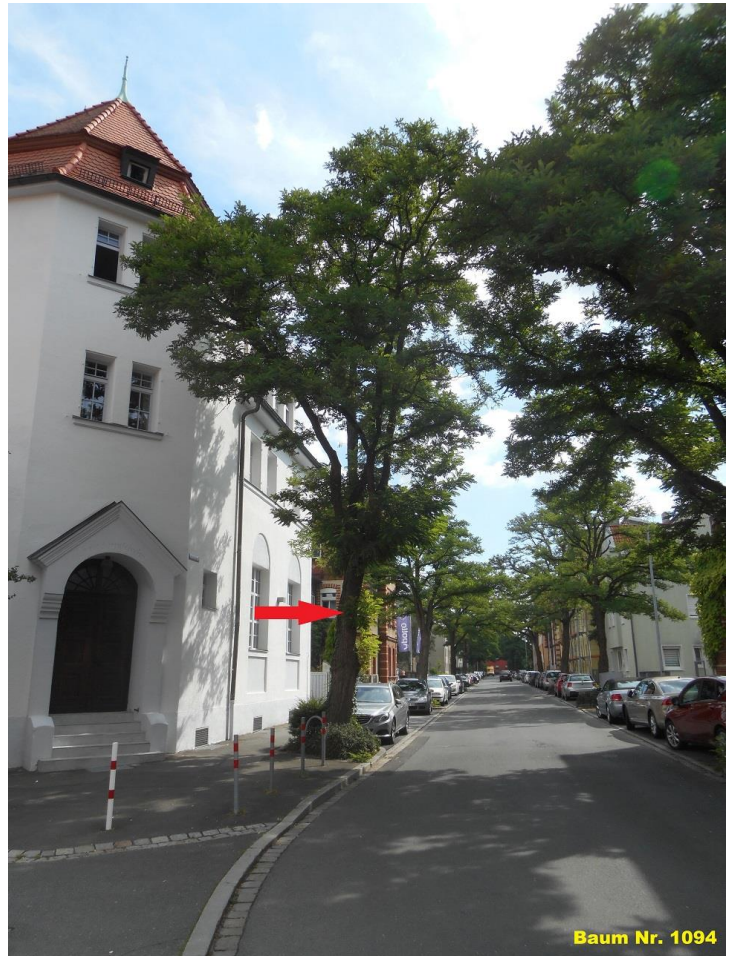
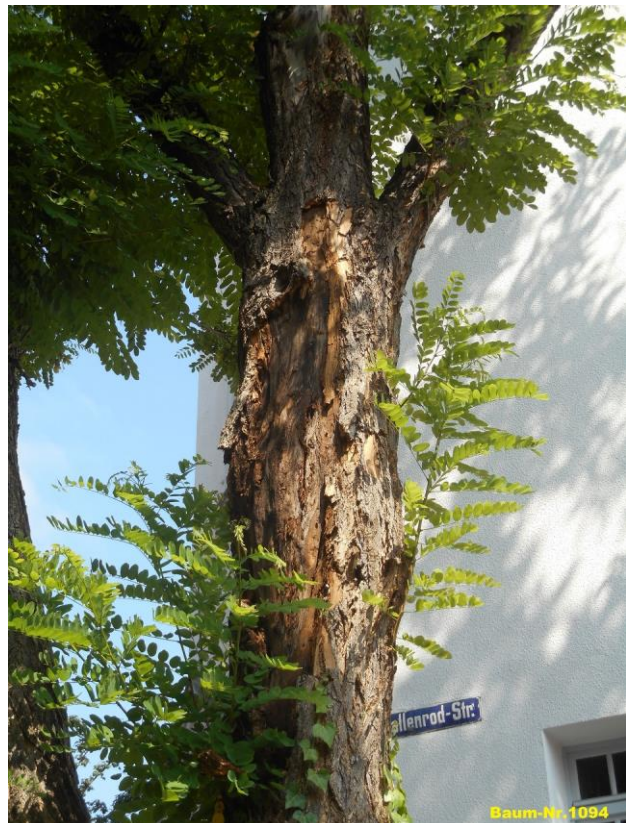
## **Baum Nr. 1094**

1 schwach bis mittelstark geschädigt

Erhöhte Ausbruchgefahr im Kronenbereich  
aufgrund  
der Vorschäden im Stammbereich

Beim östlichen Stämmeling Einmorschung  
ab 2,7 m mit einer Gesamtlänge von 4 m.  
Beim westlichen Stämmeling kritische  
Vergabelungssituation.

Aufgrund der genannten Vorschäden ist  
von einer deutlich erhöhten Bruchgefahr  
von beiden Stämmelingen auszugehen.  
Die Bruchsicherheit mittels  
Kroneneinkürzung wiederherzustellen lässt  
sich fachlich nicht umsetzen.

- Ein Fällung wurde für ab Oktober 2016  
angeordnet

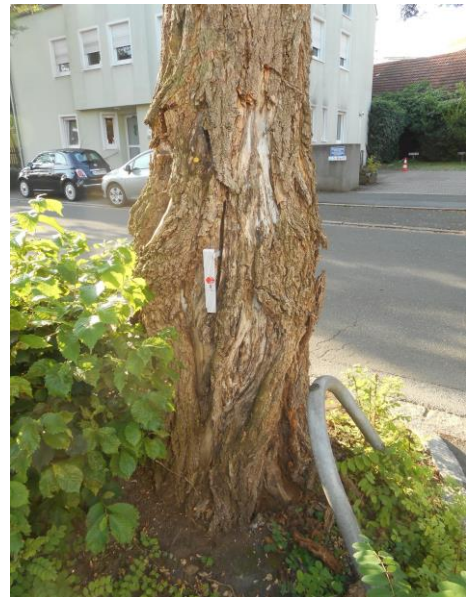
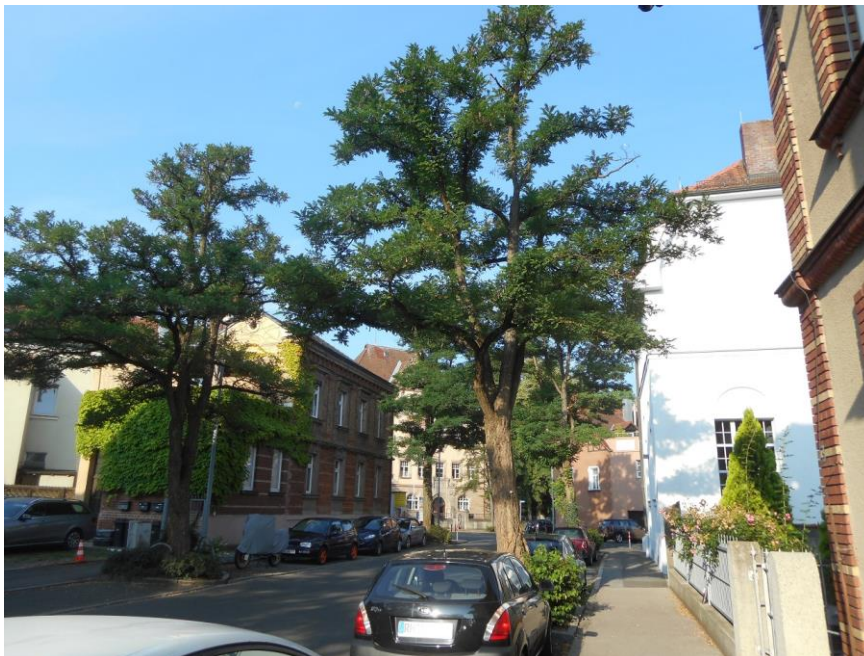
### **Baum Nr. 1095**

1,5 mittelstark geschädigt, kurztriebig, zunehmend  
Totholzbildung

Hohe Windwurfgefahr aufgrund der umfangreichen  
Morschungen im Bereich Wurzelanläufe, Stammfuß  
und im Stammbereich.

Stellenweise tiefgehende Faulstellen im Bereich Stammfuß  
bis ca. 1,5 m Höhe. 2 Wurzelanläufe mit nur noch  
eingeschränkter statischer Funktion. Baum ist mit hoher  
Wahrscheinlichkeit Stockfaul

Baum ist derzeit als nicht verkehrssicher zu werten. Ein sogenannter Kronensicherungsschnitt würde  
nicht für ausreichend Sicherheitsreserven sorgen um die Standsicherheit zu gewährleisten.

- Ein Fällung wurde für ab Oktober 2016 angeordnet.

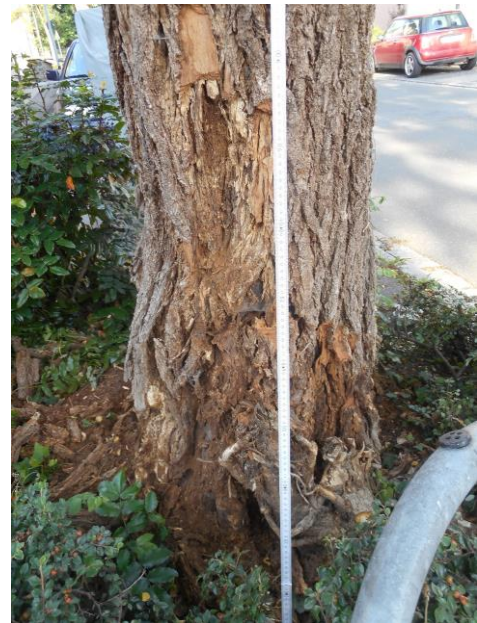
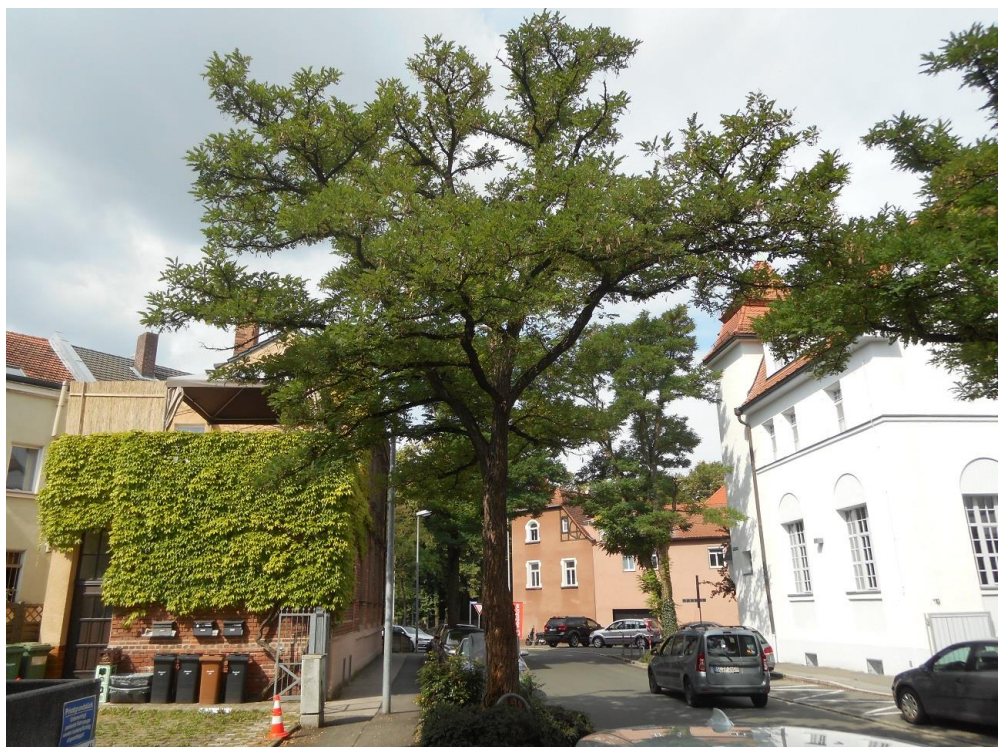
### **Baum Nr. 1111**

1,5 mittelstark geschädigt, kurztriebig, zunehmend  
Totholzbildung

Hohe Windwurfgefahr aufgrund der umfangreichen  
Morschungen im Bereich Wurzelanläufe, Stammfuß und  
im Stammbereich.

Stellenweise tiefgehende Faulstellen im Bereich Stammfuß  
bis ca. 1 m Höhe. 3 Wurzelanläufe mit nur noch  
eingeschränkter statischer Funktion. Baum ist mit hoher  
Wahrscheinlichkeit Stockfaul.

- Ein Fällung wurde für ab Oktober 2016 angeordnet

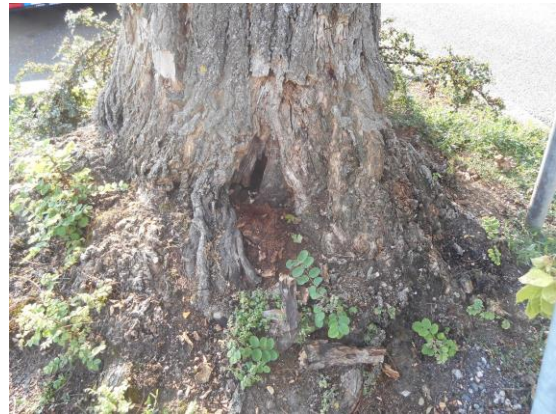
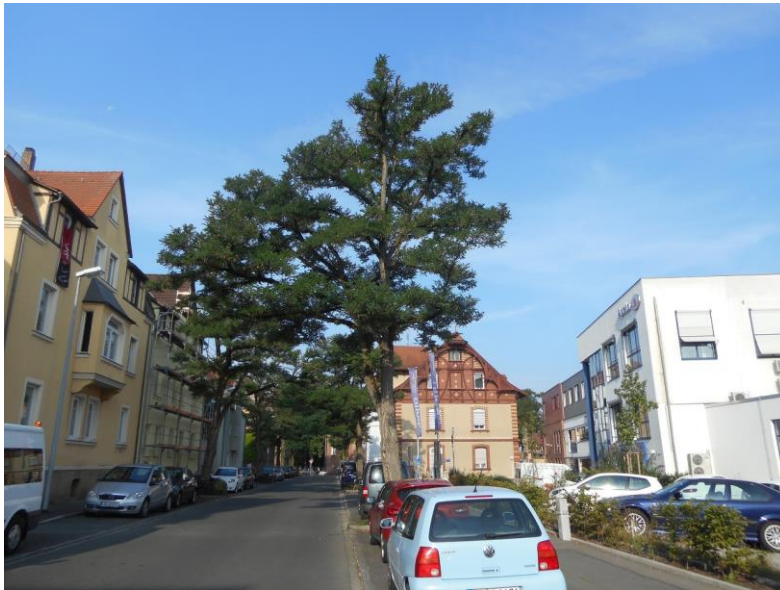
### **Baum Nr. 1097**

1,5 mittelstark geschädigt, kurztriebig,  
zunehmend Totholzbildung

Hohe Windwurfgefahr aufgrund der umfangreichen  
Morschungen im Bereich Wurzelanläufe, Stammfuß  
und im Stammbereich.

Stellenweise tiefgehende Faulstellen im Bereich Stammfuß. Baum ist mit hoher Wahrscheinlichkeit  
Stockfaul.

- Ein Fällung wurde für ab Oktober 2016 angeordnet

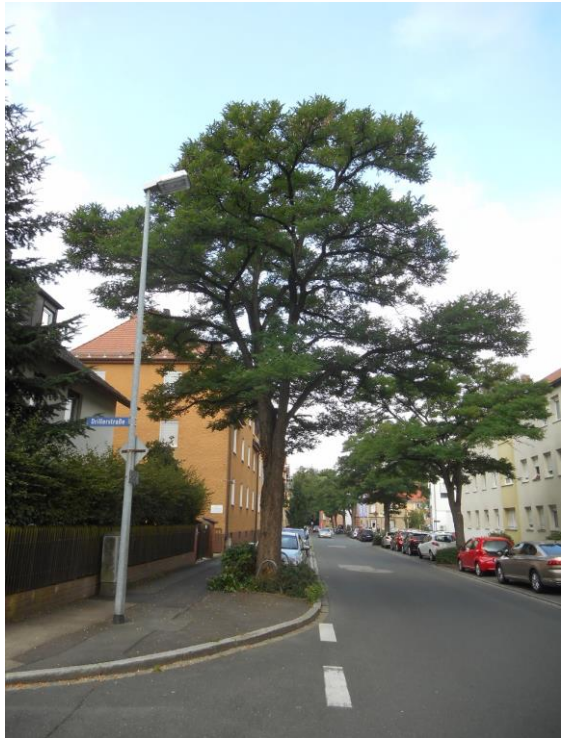
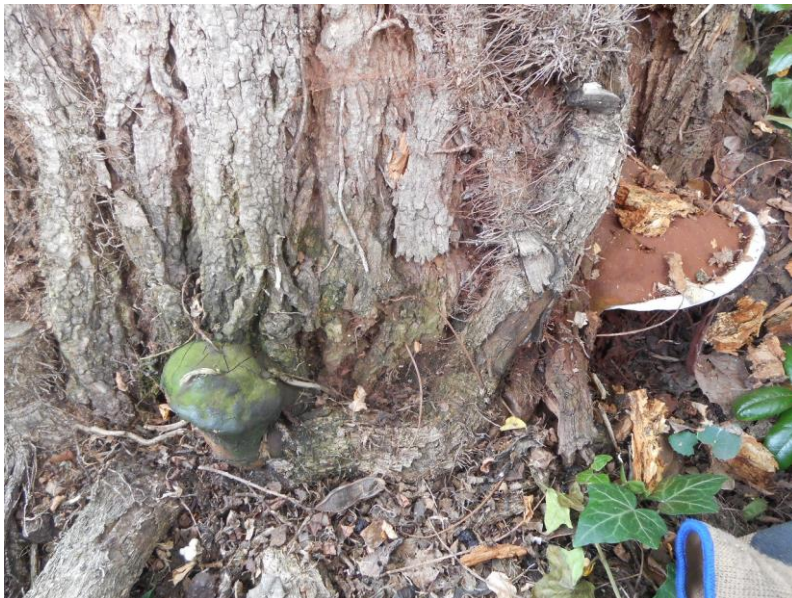
### **Baum Nr. 1107**

0 gesund bis leicht geschädigt

Hohe Windwurfgefahr aufgrund der Faulstellen, verursacht durch den Komplex an Baumpilzen im Stammfußbereich.

Pilzfruchtkörper von Feuerschwamm und Lackporling im Stammfußbereich. Stellenweise tiefgehende Faulstellen im Bereich Stammfuß. Baum ist mit hoher Wahrscheinlichkeit stockfaul.

Besagter Baum ist ein sehr gutes Beispiel, dass das äußere Erscheinungsbild nicht zwingend einen Rückschluss auf die Verkehrssicherheit zulässt. Der Baum ist derzeit als nicht verkehrssicher zu werten.

- Ein Fällung wurde für ab Oktober 2016 angeordnet.

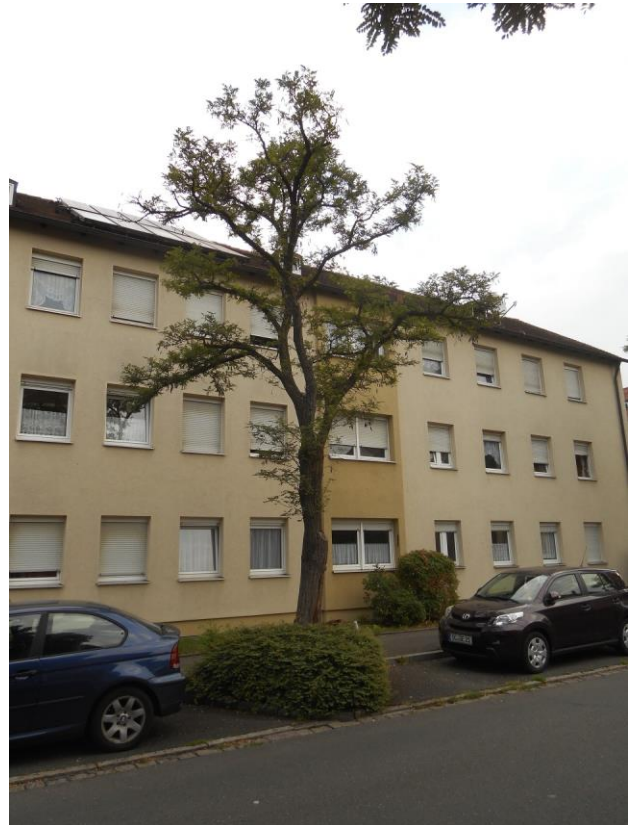
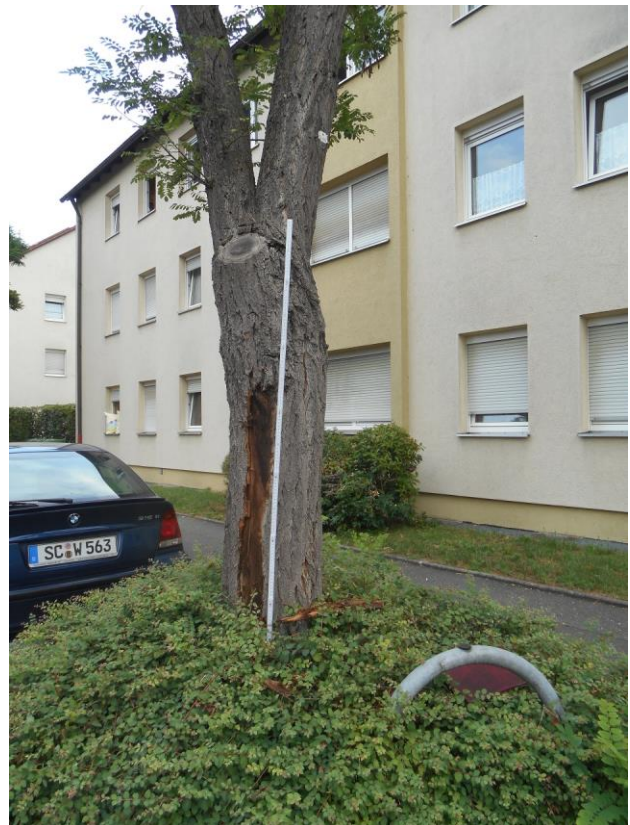
### **Baum Nr. 1102**

2,5 stark bis sehr stark geschädigt

Windwurfgefahr aufgrund der umfangreichen  
Morschungen im Bereich Wurzelanläufe,  
Stammfuß und im Stammbereich.

Stellenweise tiefgehende Faulstellen im Bereich  
Stammfuß. Der Baum ist mit hoher  
Wahrscheinlichkeit stockfaul.

Baum ist derzeit als nicht verkehrssicher zu  
werten.

- Ein Fällung wurde für ab Oktober 2016  
angeordnet.

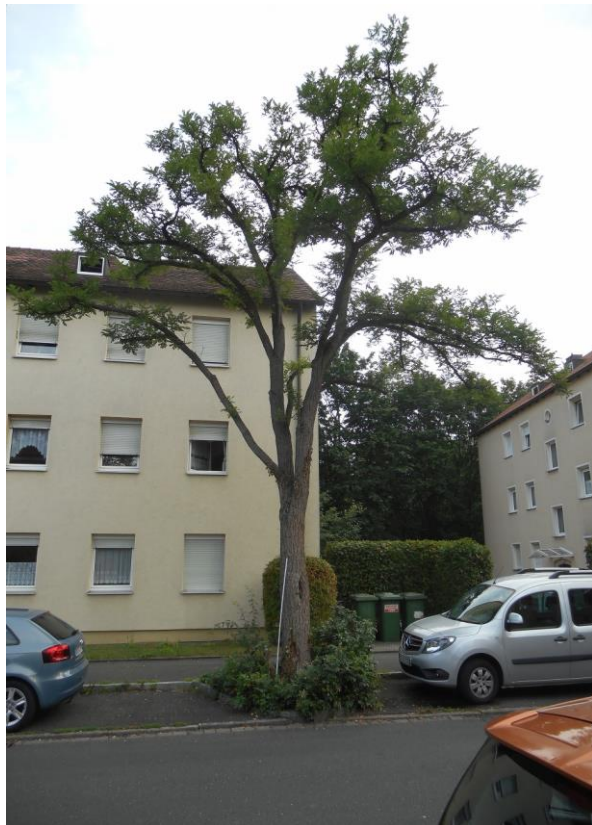
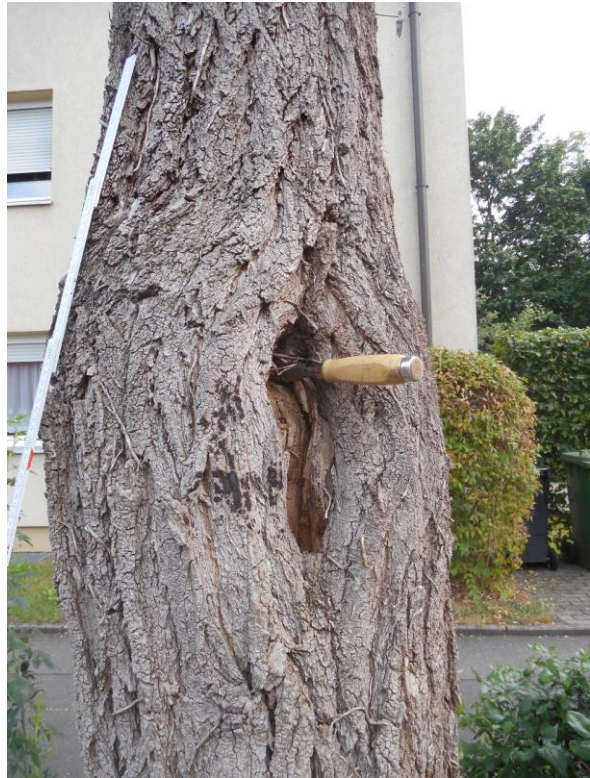
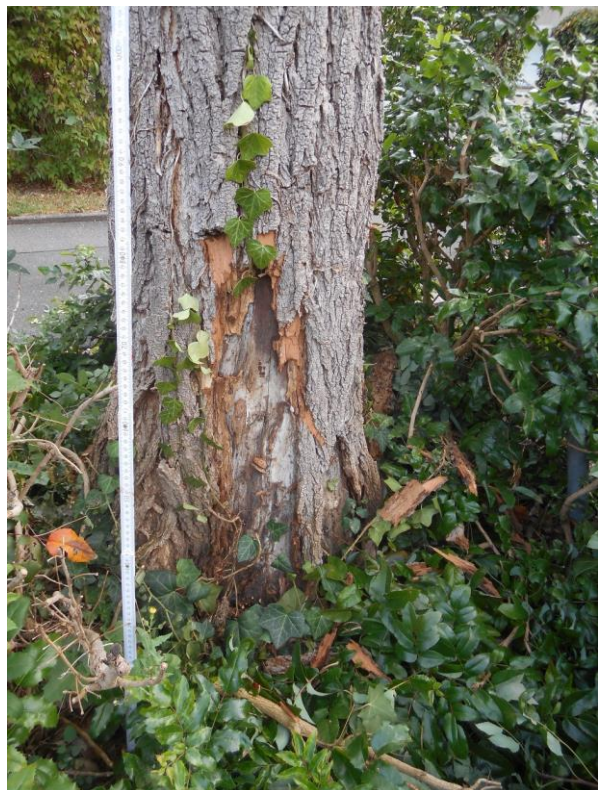
**Baum Nr. 1103**

Siehe gesamte Beurteilung  
Analog Baum Nr. 1102
