2021 - PRIORITÄTENLISTE SCHULBAU III

Analyse der Bestandsgebäude

PRIORITÄTENLISTE HALLEN 2021

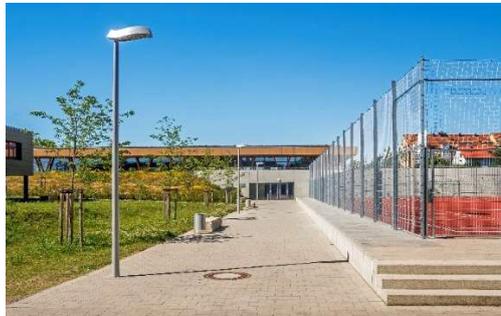
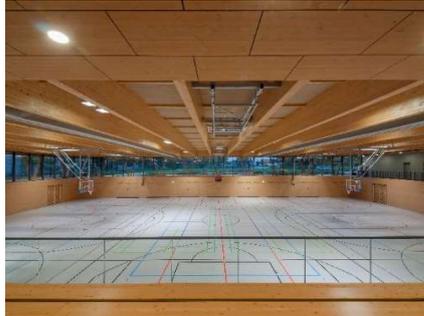
Goldschlägerhalle

Technik	Beschreibung	
Gebäudehülle	Dach: Neubauzustand	
	Fassade: Neubauzustand	
	Fenster: Neubauzustand	
Energetischer Zustand	Gebäudehülle: guter energetischer Zustand der Hüllenkomponenten	
	Wärmeerzeugung: Wärmeerzeuger neuwertig (Gasthermenkaskade)	
	Energiegewinnung: --	
Innenausbau	Halle: sehr guter Zustand	
	Duschen/Umkleiden: sehr guter Zustand	
Sicherheit	Brandschutz: Brandschutznachweis vorhanden und erfüllt	
	Zutritt/Amok: Einheitliche Schließanlage	
Digitalisierung Infrastruktur	Glasfaseranschluss LWL Verbindung zur JKS, Anbindung GLT	
Haustechnik	Elektro: Elektroverteilung: i.O.	
	Beleuchtung: Beleuchtung in LED Technik, aber es kommt oft zu Ausfällen.	
	Wasser/Abwasser:	
	Heizung/Lüftung:	
Ausstattung	Ortsveränderliche Turngeräte in gutem Zustand, Prüfung erfolgt regelmäßig

Anstehende Instandhaltungsmaßnahmen	
	Reparatur Hallenbeleuchtung
	Installation Pumpe in Revisionsschacht Außenbereich
	Nacharbeiten Holzbinder
	Reparatur Motoren Hallenfenster

Keine baulichen Maßnahmen geplant

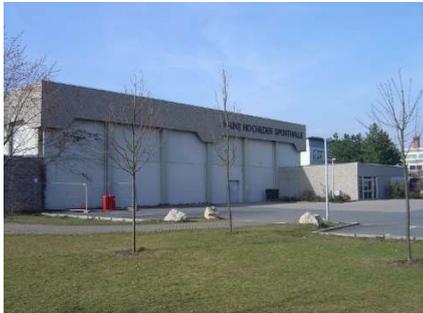
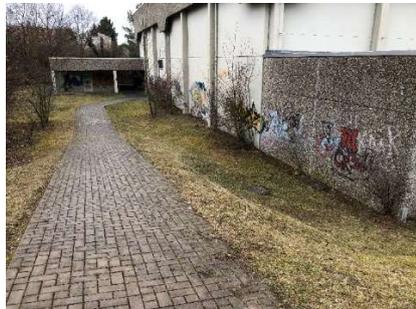
Hans-Hocheder-Halle

Technik	Beschreibung	
Gebäudehülle	Dach: Flachdach ohne Kiesauflage (Jahr 2006 saniert), regelmäßige Undichtigkeiten im Bereich der Lichtkuppeln	Yellow
	Fassade: Betonwände mit Innerer Vormauerung aus HLZ, kaum Bauunterhaltsmaßnahmen, Keine Mängel im Sockelbereich, Feuchteintritt im Lüftungskeller, Herkunft unbekannt, häufig Vandalismus	Green
	Fenster: Aluminiumfenster, mehrmals im Jahr Einstellarbeiten, Eingangstüren aus Aluminium, müssen getauscht werden	Red
Energetischer Zustand	Gebäudehülle: Bauzeitlicher Zustand (außer Flachdach), Sanierung der Gebäudehülle sollte zeitnah erfolgen	Yellow
	Wärmeerzeugung: Nahwärmeversorgung aus Realschule	Green
	Energiegewinnung: keine Photovoltaik, BHKW in Realschule	Yellow
Innenausbau	Halle: Der Hallenboden wurde in Teilbereichen erneuert Die Trennvorhänge müssen getauscht werden Der Prallschutz in der Halle muss saniert werden Ortsfeste Turngeräte in gutem Zustand, Prüfung erfolgt regelmäßig	Yellow

Duschen/Umkleiden: Der Zustand des Innenausbaus ist bauzeitlich, die sanitären Anlagen wurden vereinzelt erneuert (hier allerdings nicht raumweise). Eine Sanierung aller Umkleiden, WCs und Umkleiden sollte erfolgen Decken und Türen müssen saniert werden	Red
Sicherheit	Brandschutz: Brandschutznachweis vorhanden und umgesetzt	Green
	Zutritt/Amok: Keine einheitliche Schließanlage	Yellow
Digitalisierung Infrastruktur	Anbindung GLT, noch keine IMS Aufnahme!	Yellow
Haustechnik	Elektro: Elektroverteilung funktional aber sanierungsbedürftig	Red
	Beleuchtung: 690 Leuchtstofflampen muss erneuert werden, Zentrale Notbeleuchtung Batterien Leuchten und Ladegerät muss erneuert werden	Red
	Wasser/Abwasser: Wasser- Abwasser Frischwasserstation ist Neu	Green
	Heizung/Lüftung: Heizung/Wärmeerzeugung über Nahwärmeleitung (2018 erneuert) von REA, WW-Bereitung 2019/2020 mit Pufferspeicher und FriWa; Lüftung muss überarbeitet werden	Yellow

Anstehende Instandhaltungsmaßnahmen	Umrüstung der Geräteraumtore (Empfehlung Wartungsfirma)
	Abdichtung Dachflächen nacharbeiten
	Tausch Leuchtmittel
	Reparatur Türen und Fenster
	Erneuerung Nahwärmeversorgung

- Sanierung der Dachflächen
- Sanierung der Trinkwasser- und Abwasserleitungen, sowie der Dusch- und Umkleieräume;
- Umbau der vorhandenen RLT-Anlage, 2 Filterstufen, Außenluftansaugung aus Luftschacht herauslegen;
- Sanierung Innenbereich (Türen, Decken, Beleuchtung)
- Tausch von Türen und Fenstern
- Tausch der Trennvorhänge
- Erneuerung des Hallenbodens
- Vandalismus-Prävention (Beleuchtung, Einzäunung, Kamera)
- Umrüstung der Schließanlage

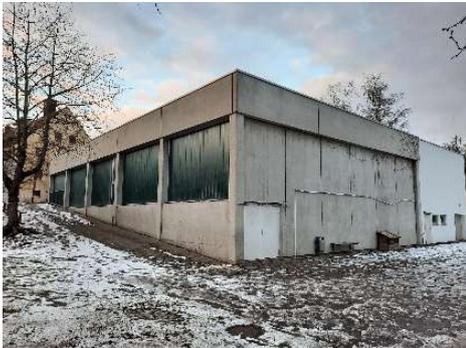
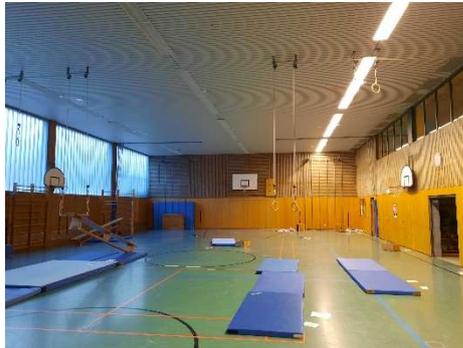
Zwieselal-Schulturnhalle

Technik	Beschreibung	
Gebäudehülle	Dach: Flachdach mit bituminöser Abdichtung, unbekiest, Absturzsicherung fehlt, kaum Undichtigkeiten in der Vergangenheit,	Yellow
	Fassade: Betonfassade ist in sanierungsbedürftigem Zustand, dauerelastische Fassadenfugen sind defekt, Betonabplatzungen an Stahlbetonstützen, Betonsanierung oder WDVS notwendig	Red
	Fenster: Großflächige Profilitverglasung, Fugen in sanierungswürdigem Zustand	Red
Energetischer Zustand	Gebäudehülle: Energetischer Zustand der Gebäudehülle ist stark sanierungsbedürftig, durchschnittlicher Unterhalt ist hoch	Red
	Wärmeerzeugung: über neue Holzpelletsheizung im Schulgebäude	Green
	Energieerzeugung: keine Photovoltaik, nach Dachsanierung als Photovoltaikfläche geeignet	Yellow
Innenausbau	Halle: Türen, Decken (Akustik) sind bauzeitlich. Rauschschutztüren im Flur und Haustüre sollte zeitnah erneuert werden. Hallenboden ist stark abgenutzt. Linierung muss erneuert werden, Zustand ortsfeste Turngeräte ist I.O	Yellow

Duschen/Umkleiden: Duschen und Umkleiden sind in die Jahre gekommen aber gut nutzbar	Yellow
Sicherheit	Brandschutz: Brandschutznachweis vorhanden und umgesetzt	Green
	Zutritt/Amok: Schließanlage, Zutrittskontrolle i. O.	Green
Digitalisierung Infrastruktur	Anbindung GLT, keine weitere Digitalisierung	Yellow
Haustechnik	Elektro: Elektroverteilung in Ordnung, weitere Bearbeitung notwendig, IMS-Aufnahme ist erfolgt	Yellow
	Beleuchtung: Umrüstung auf LED notwendig	Red
	Wasser/Abwasser: Altbestand, mittelfristig zu sanieren	Yellow
	Lüftung: Lüftung Halle und Sozialtrakt überaltert und sollte zeitnah ausgetauscht werden	Red
Ausstattung	Ortsveränderliche Turngeräte in gutem Zustand, Prüfung erfolgt regelmäßig	Green

Linierung Hallenboden erneuern

Betonsanierung und Erneuerung der Dauerelastischen Fugen an Fassade.

Erneuerung der RLT-Anlagen Halle und Nebenräume

Sanierung der Trinkwasserinstallation. Sanierung des Dusch- und Umkleidebereich

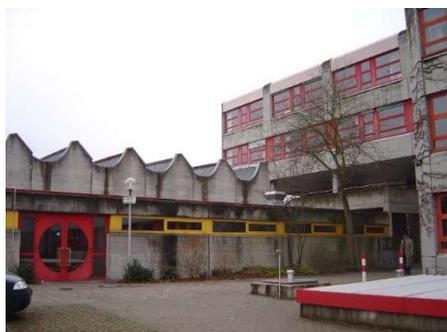
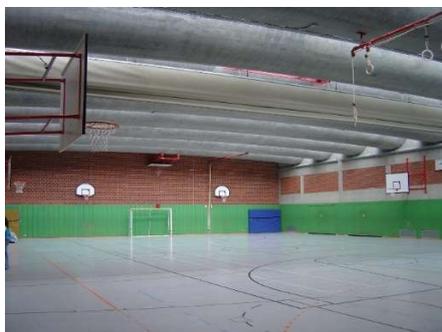
Wolfram-von-Eschenbach-Schulturnhalle

Technik	Beschreibung	
Gebäudehülle	Dach: Flachdach im Bereich Geräteräume und Umkleiden (Sanierung 2020/21) Sheddach mit Lichtbändern, Sanierung erforderlich	Red
	Fassade: Sichtbetonfassade, vereinzelt Betonsanierung notwendig	Yellow
	Fenster: Fenster und Türen (ausgenommen Sheddach) in gutem Zustand	Green
Energetischer Zustand	Gebäudehülle: Dachsanierung erforderlich, Fenster bauzeitlich, sehr hohe Heizkosten	Red
	Wärmeerzeugung: Pelletheizung über Schulgebäude	Green
	Energiegewinnung: Solar auf Erweiterung Schulgebäude, kein BHKW	Green
Innenausbau	Halle: Hallenboden an mehreren Stellen abgesackt, muss erneuert werden Prallschutz muss erneuert werden, ortsfeste Turngeräte in gutem Zustand, regelmäßige Prüfung, Behänge der Trennvorhänge müssen getauscht werden	Yellow
	Duschen/Umkleiden: Umkleide- und Sanitärbereich wird saniert	Red
Sicherheit	Brandschutz: Brandschutznachweis besteht und ist umgesetzt	Green

Zutritt/Amok: Schließanlage vorhanden, keine Zutrittskontrolle	Yellow
Digitalisierung Infrastruktur	Anschluß an GLT vorhanden, keine weitere Digitalisierung	Yellow
Haustechnik	Elektro: Elektroverteilung: neu, aber starke Wärmeentwicklung	Yellow
	Beleuchtung: mit Leuchtstofflampen, vermutlich für die Wärme verantwortlich, muss auf LED umgerüstet werden	Yellow
	Wasser/Abwasser: Wasser- Abwasser veraltet	Yellow
	Heizung/Lüftung: Heizung/Wärmeerzeugung über Hauptgebäude Lüftung in Halle und Sanitärtrakt veraltet	Red
Ausstattung	Ortsveränderliche Turngeräte in gutem Zustand, regelmäßige Prüfung	Green

Erneuerung der RLT-Anlagen Halle und Nebenräume

Sanierung Umkleidebereich (2021)

Sanierung Sheddach

Sanierung Turnhallenboden

Sanierung Prallschutz

Tausch Behänge Trennvorhänge

Fassadensanierung (Betonsanierung inkl. Reinigung)

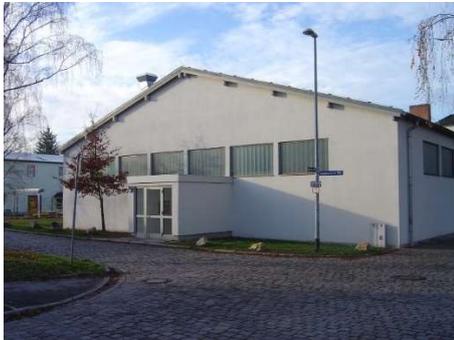
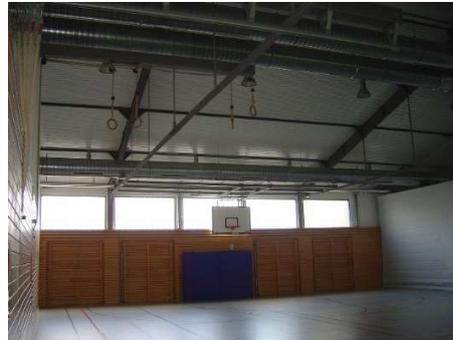
Turnhalle ehem. Kaserne (Förderzentrum)

Technik	Beschreibung	
Gebäudehülle	Dach: Satteldach mit Bitumendachbahnen, regelmäßige Ausbesserung von Undichtigkeiten	
	Fassade: WDVS, 6 cm Dämmung (Umbau Jahr 2002)	
	Fenster: Außentüren und Fenster in gutem Zustand (ausgenommen Windfang), keine nennenswerten Bauunterhaltsmaßnahmen	
Energetischer Zustand	Gebäudehülle: Energetischer Zustand der Gebäudehülle bauzeitlich, Temperatur in der Halle steigt im Winter nicht über 20 °C	
	Wärmeerzeugung: Nahwärmeversorgung durch Stadtwerke	
	Energieerzeugung: keine Photovoltaik, Kein BHKW	
Innenausbau	Halle: allgemein gepflegter Zustand, Turmbereich muss saniert werden	
	Duschen/Umkleiden: guter Zustand von Duschen, Umkleiden und Nebenräumen	
Sicherheit	Brandschutz: Brandschutznachweis umgesetzt	
	Zutritt/Amok: einheitliche Schließanlage vorhanden	
Digitalisierung Infrastruktur	Nur Anschluss an GLT	
Haustechnik	Elektro: Unterverteilungen i.O. aber weitere Überarbeitungen notwendig

Beleuchtung: Umstellung auf LED notwendig	
	Wasser/Abwasser: WW-Bereitung ertüchtigt mit Pufferspeicher und FriWa;	
	Heizung/Lüftung: Heizung/Wärmeerzeugung Nahwärmeversorgung Stadtwerke, keine Lüftung	
Ausstattung	Ortsveränderliche Turngeräte in gutem Zustand, regelmäßige Prüfung

Anstehende Instandhaltungs-Maßnahmen	Punktueller Dachabdichtung
	Sanierung Umkleidebereich und Sanitärbereich wegen Wasserschaden (Ursache: Defekter Spülkasten im beh. WC)

Sanierung Turmbereich
Sanierung Dachhaut

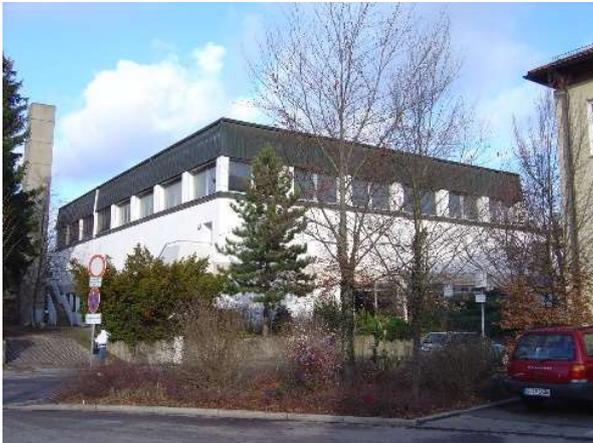
Turnhalle Hallenbad

Technik	Beschreibung	
Gebäudehülle	Dach: Foliendach muss mittelfristig gemacht werden.	Yellow
	Fassade: Fassade allgemein überaltert	Yellow
	Fenster: Fenster allgemein überaltert	Yellow
Energetischer Zustand	Gebäudehülle: Energetischer Zustand der Gebäudehülle ist bauzeitlich, und nicht nach heutigem Standard	Yellow
	Wärmeerzeugung: BHKW von Stadtwerken	Green
	Energiegewinnung: keine Photovoltaik	Yellow
Innenausbau	Halle: Türen sind Bauzeitlich. Hallentore müssen erneuert werden. Decken (Akustik) sind in Ordnung, Zustand Hallenboden und ortsfeste Turngeräte: beides in die Jahre gekommen. aber gut nutzbar	Yellow
	Duschen/Umkleiden: Duschen und Umkleiden: alt, aber I.O	Yellow
Sicherheit	Brandschutz: Brandschutznachweis vorhanden und teilweise umgesetzt (BMA, Türen)	Green
	Zutritt/Amok: Schließanlage, Zutrittskontrolle über Schließanlage	Green
Digitalisierung Infrastruktur		Yellow
Haustechnik	Elektro: Elektroverteilung, Beleuchtung muss noch aufgenommen werden	Yellow

Beleuchtung: Umrüstung auf LED notwendig	Red
	Wasser/Abwasser: Wasser- Abwasser veraltet	Yellow
	Heizung/Lüftung: Lüftung veraltet	Red
Ausstattung	Turngeräte in gutem Zustand, Prüfung erfolgt regelmäßig	Green

Foliendacherneuerung

Erneuerung Hallentore

Erneuerung der RLT-Anlage;

Sanierung der Trinkwasserinstallation;

Sanierung Umkleide- und Duschbereich;

Glasfaseranbindung über AKG für GLT und Internet

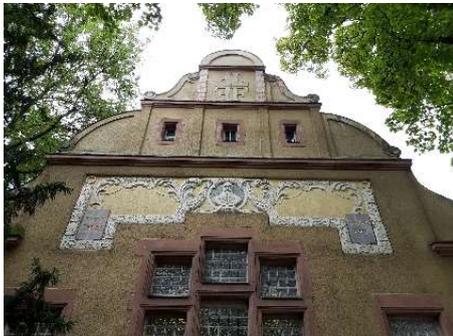
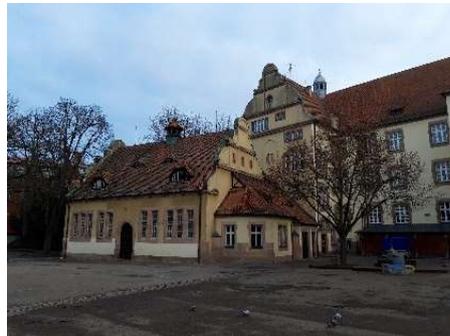
Turnhalle Luitpoldschule Schwabach

Technik	Beschreibung	
Gebäudehülle	Dach: Dachdeckung und Dachstuhl in sehr gutem Zustand, Giebelverblechungen müssen erneuert werden	Yellow
	Fassade: Putzflächen teils in beschädigtem Zustand, unterschiedliche Fassadenfarben? Sandsteinbauteile teils in stark geschädigtem Zustand, Fassadenverblechungen müssen erneuert werden	
	Fenster: Fenster aus 1980er Jahren: Holzrahmen mit Iso-Glas, guter Zustand, müssen außen zeitnah gestrichen werden, Glasbausteine ermöglichen keine gute Lüftung und Belichtung	
Energetischer Zustand	Gebäudehülle: Energetischer Zustand der Gebäudehülle: Gut bis sehr gut Im Schnitt 60cm Ziegelmauerwerk mit Holz-Iso-Glas-Fenstern. Glasbausteine mit minimaler Dämmwirkung	Yellow
	Wärmeerzeugung: Wärmeversorgung über Schulgebäude	
	Energiegewinnung: Photovoltaik auf Dächern nicht möglich, da zum einen Holzdachstuhl nicht weiter statisch belastbar und zum anderen wegen Einzeldenkmalstatus

Innenausbau	Halle: Holztüren historisch und neuzeitlich, Putz- und Holzdecken Zustand Hallenboden sehr gut, Zustand ortsfeste Turngeräte jährliche Prüfung i.O. Geräteraumtore zu niedrig lt. Gutachten	Yellow
	Duschen/Umkleiden: Duschen nicht vorhanden, WC im Hauptgebäude, Umkleiden und Geräteräume müssen saniert werden.	
Sicherheit	Brandschutz: Fluchtwege gemäß Brandschutznachweis Zutrittskontrolle:	Yellow
	Zutritt/Amok: Analoge Schließanlage: Neue Schließanlage in Prüfung	
Digitalisierung Infrastruktur	Glasfaseranschluss, Serverräume, Verkabelung, Verteilerdosen, W-Lan: Nicht vorhanden	Red
Haustechnik	Elektro: Elektroverteilung muss erneuert werden, keine Sibel Keine Rauchmelder im Dachstuhl und Hallenraum, BMA-Anschluss?	Red
	Beleuchtung: Beleuchtung muss erneuert werden	
	Wasser/Abwasser: Wasser- Abwasser ist nicht vorhanden	
	Heizung/Lüftung: Heizung über Schule: BHKW auf neuestem Stand, Gasthermen i.O, Heizkörpererneuerung!!

Fassadensanierung: Dringende Sanierung an Putz- und Sandsteinflächen an Fassade, Austausch Glasbausteine,
 Innenraumsanierung, v.a. Malerarbeiten, Elektrotechnik und Beleuchtung
 Holzfenster im Außenbereich zum Teil stark verwittert und müssen unbedingt gestrichen werden,
 Erneuerung der vorhandenen Heizkörper, da nicht den Anforderungen Grundschule entsprechen, Kanten scharf,
 sind jedoch hinter Holzverkleidung;
