**Baumpflege
Oliver Stock**
European Tree Worker

Beurteilung der Bauverträglichkeit des zu erhaltenden Baumbestands zum geplanten Bauvorhaben „Unterer Grund“ in Schwabach.

Baumbestand: 5 Eichen im Süden - 2 Eichen und 1 Bergahorn im Norden
Anwesen: „Unterer Grund“ Wolkersdorfer Hauptstr. 81 - Schwabach
Ortsteinsicht am: 02.11. / 11.11.2021

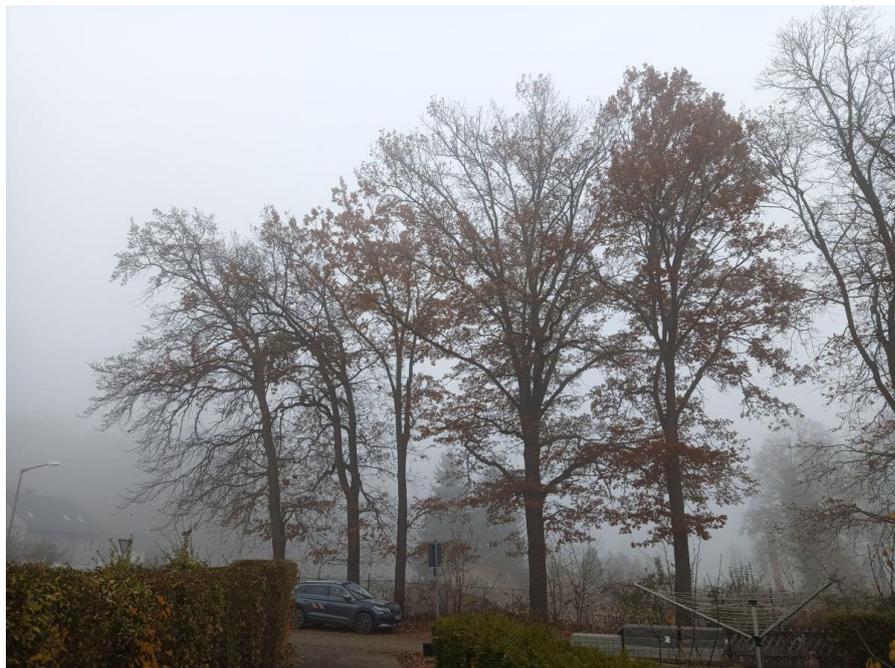
Im Süden

5 Stieleichen in einer Reihe, parallel zur Straße „Unterer Grund“

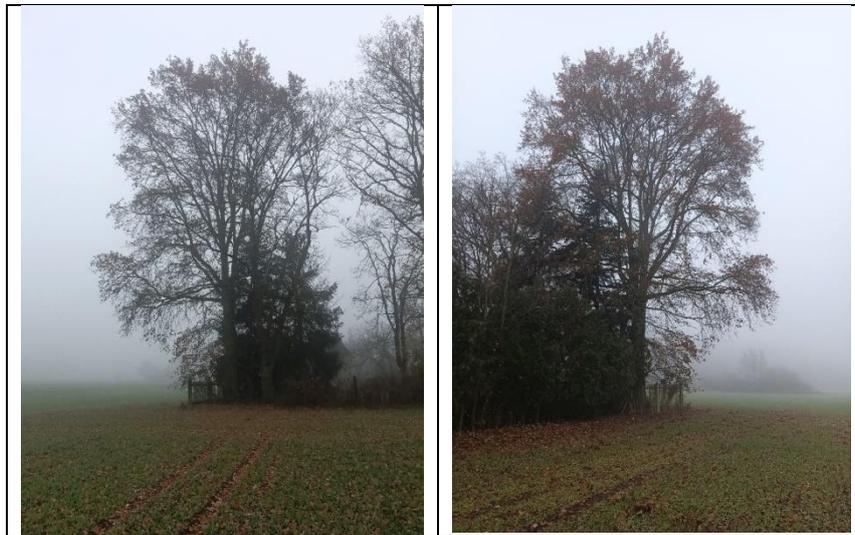
Die Eiche Nr. 11 hat in ca. 6 Meter Höhe am Stammkopf einen spitzwinkeligen Druckzwiesel.

Auch wenn der Baum dort „angebaut“ hat, muss die Eiche durch einen Rückschnitt leicht entlastet und durch ein Kronensicherungssystem im Mehrfachverbund gesichert werden.

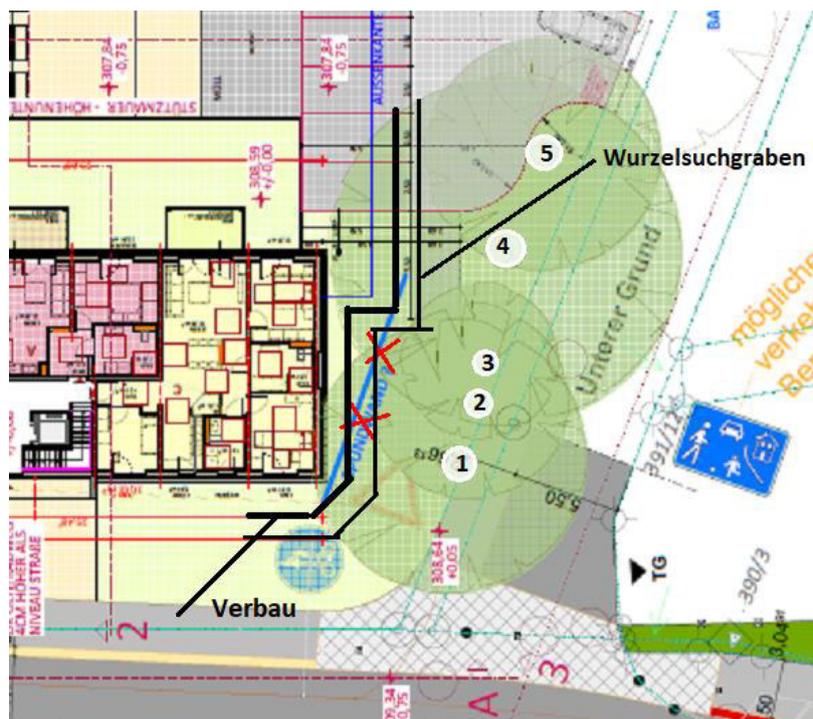
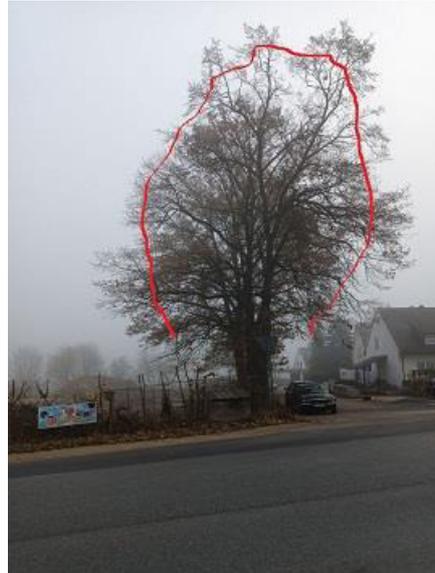
Die Bäume haben einen Pflegerückstand. Die Kronen überragen im Norden das geplante Bauvorhaben. Auch wird nach den vorliegenden Plänen ein Eingriff in den Wurzelbereich bzw. des Kronentraufbereichs nicht vermeidbar sein.

Skizze mögliche Kronenreduzierung Eichen Nr. 1 – 5 aus Richtung Süd -West

Der hieraus resultierende Wurzelverlust muss durch eine fachgerechte Kroneneinkürzung kompensiert werden.

Eine Kronenreduzierung wird ohnehin für die Bauarbeiten notwendig sein und ist zwischen 10 und 20 Prozent bei Eichen unbedenklich. Durch den oben genannten Pflegerückstand ist ein Pflegeschnitt einhergehend mit einer leichten Kroneneinkürzung zu empfehlen.

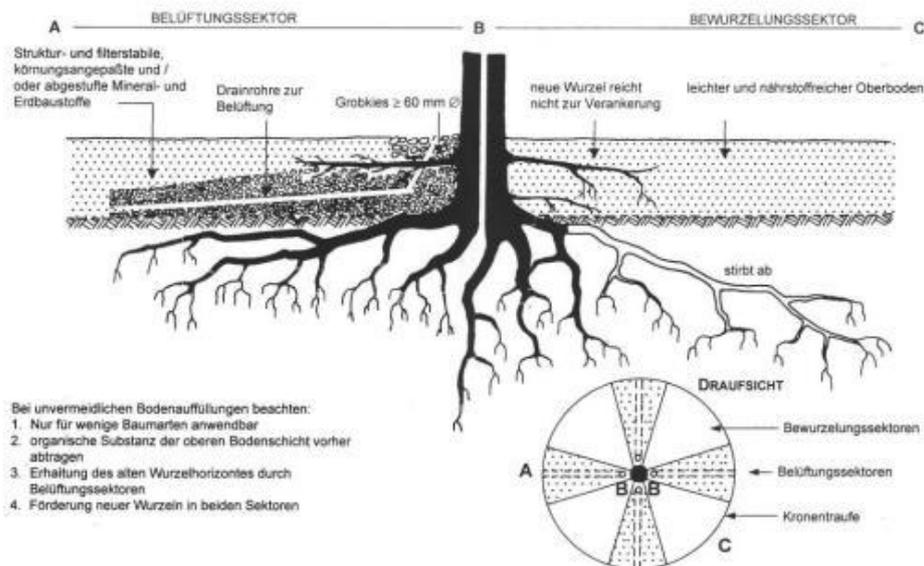
Wird im Wurzelbereich Boden vorübergehend oder dauerhaft aufgeschüttet, ist für eine ausreichende Belüftung der Wurzeln zu sorgen. Eine Kiesschicht, in die ein Belüftungssystem aus Drainrohren eingebaut wird, kann hier Abhilfe schaffen (Bild 5).

Bild 5: Schadensbegrenzung bei unvermeidlichem Bodenauftrag im Wurzelbereich

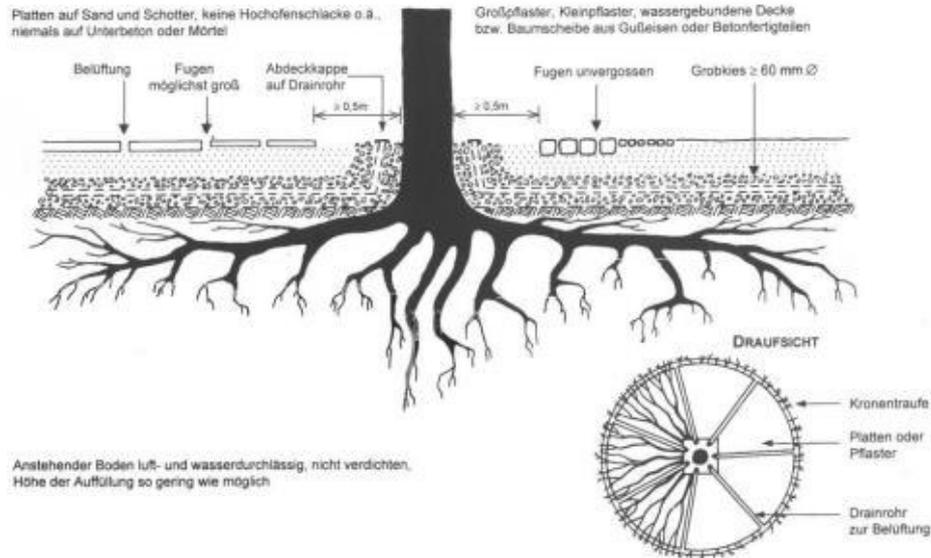
Nach Fertigstellung des Bauvorhabens ist der Wurzel- bzw. Kronentraufenbereich der Bäume möglichst von jeglichen Bodenbelägen freizuhalten. Dies schließt sämtliche Nutzungen, die in die vorhandene Bodenstruktur eingreifen und/oder die Durchlässigkeit des Bodens für Wasser und Luft verringern (wie Stellplätze, Terrassen etc.) aus. Ist auf eine teilweise Versiegelung des Wurzelbereiches nicht zu verzichten, so soll auf wasserdurchlässige Beläge, dünne Tragschichten und geringe Untergrundverdichtung geachtet werden (Bild 6).

Bild 6: Schadenbegrenzung bei Befestigung des Wurzelbereiches

Muss der Wurzelbereich der Bäume teilweise überbaut werden, sollte unter Berücksichtigung der Wurzelverläufe mit Punktfundamenten gearbeitet werden, um möglichst viele Wurzeln zu erhalten.
