**Beurteilung der Bauverträglichkeit des zu erhaltenden Baumbestands zum geplanten Bauvorhaben „Unterer Grund“ in Schwabach.**

Version 1.2

Baumbestand: 5 Eichen im Süden - 2 Eichen und 1 Bergahorn im Norden  
Anwesen: „Unterer Grund“ Wolkersdorfer Hauptstr. 81 - Schwabach  
Ortsteinsicht am: 02.11. / 11.11.2021  
Wurzelsuchgraben: KW 3 und 4 2022

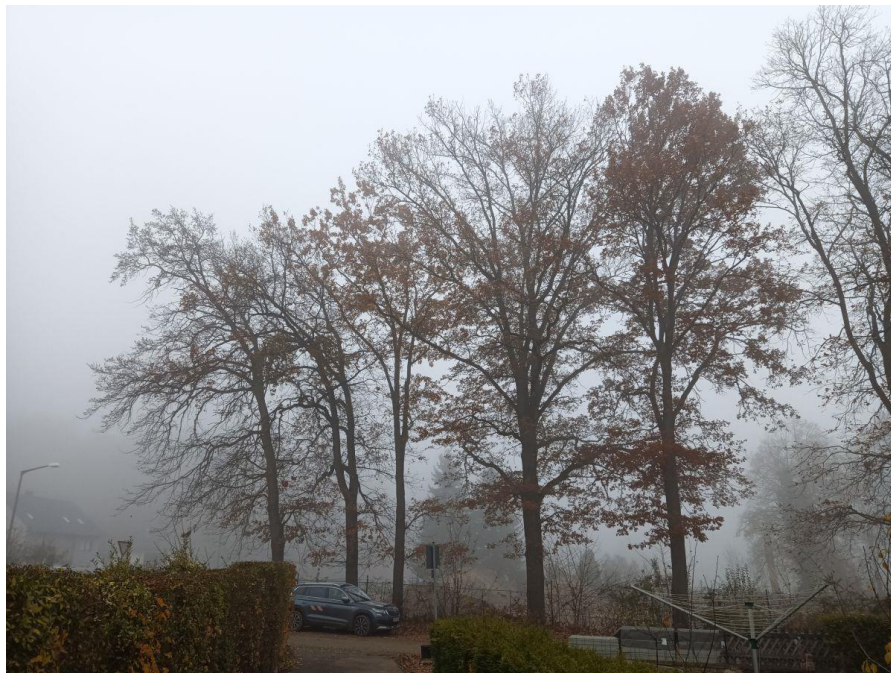
**5 Stieleichen in einer Reihe, parallel zur Straße „Unterer Grund“**

Die **Eichen Nr. 1- 5** stehen leicht erhöht auf Straßenniveau. Wurzelanläufe sind erkennbar.

Die Bäume haben einen Pflegerückstand. Die Kronen überragen im Norden das geplante Bauvorhaben. Auch wird nach den vorliegenden Plänen ein Eingriff in den Wurzelbereich bzw. des Kronentraufbereichs nicht vermeidbar sein.

Die **Wurzeln W2 – W6** müssen sauber durchtrennt, umgehend mit Wundverschlussmittel versorgt werden und ein **Wurzelvorhang auf der Länge von ca. 10 Metern** erstellt werden.

Der hieraus resultierende Wurzelverlust muss durch eine fachgerechte Kroneneinkürzung kompensiert werden.

Eine Kronenreduzierung wird ohnehin für die Bauarbeiten notwendig sein und ist zwischen 10 und 20 Prozent bei Eichen unbedenklich. Durch den oben genannten Pflegerückstand ist ein Pflegeschnitt einhergehend mit einer leichten Kroneneinkürzung zu empfehlen.

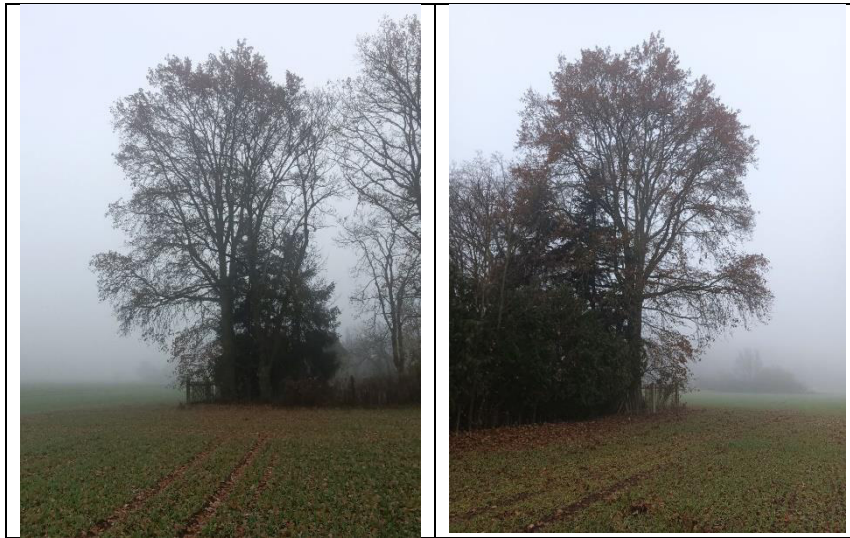
Die Eiche Nr. 11 hat in ca. 6 Meter Höhe am Stammkopf einen spitzwinkligen Druckzwiesel.

Auch wenn der Baum dort „angebaut“ hat, muss die Eiche durch einen Rückschnitt leicht entlastet und durch ein Kronensicherungssystem im Mehrfachverbund gesichert werden.

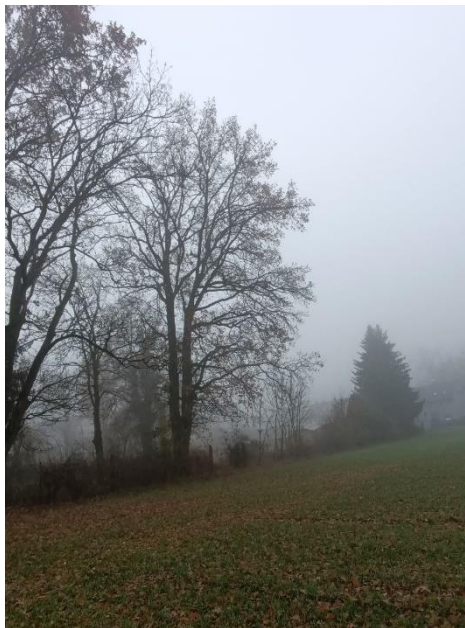
Bergahorn Nr. 12 und Eiche Nr. 14

Der Bergahorn **Nr. 12** hat durch größere Ausbrüche einen verbleibenden, einseitigen Kronenaufbau. Der Baum kann durch einen nachhaltigen Pflegeschnitt verbessert werden.

Die Eichen Nr. 11 und Nr. 14 überragen im Süden das geplante Bauvorhaben und müssen dementsprechend eingekürzt werden. Dies ist zwischen 10 und 20 Prozent unbedenklich für die weitere Entwicklung der Bäume.

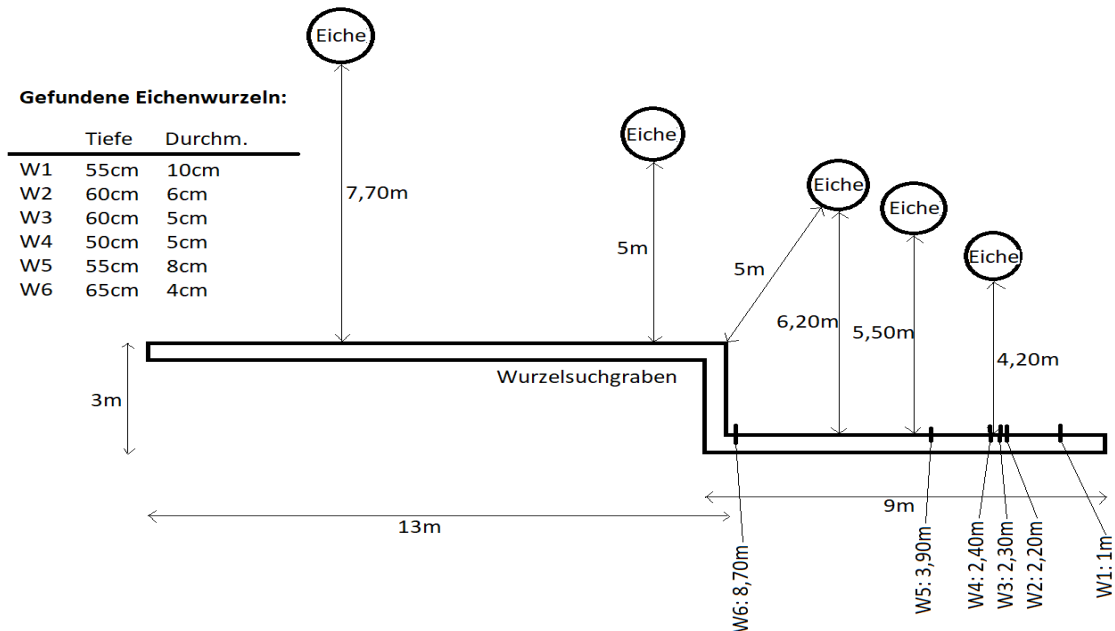
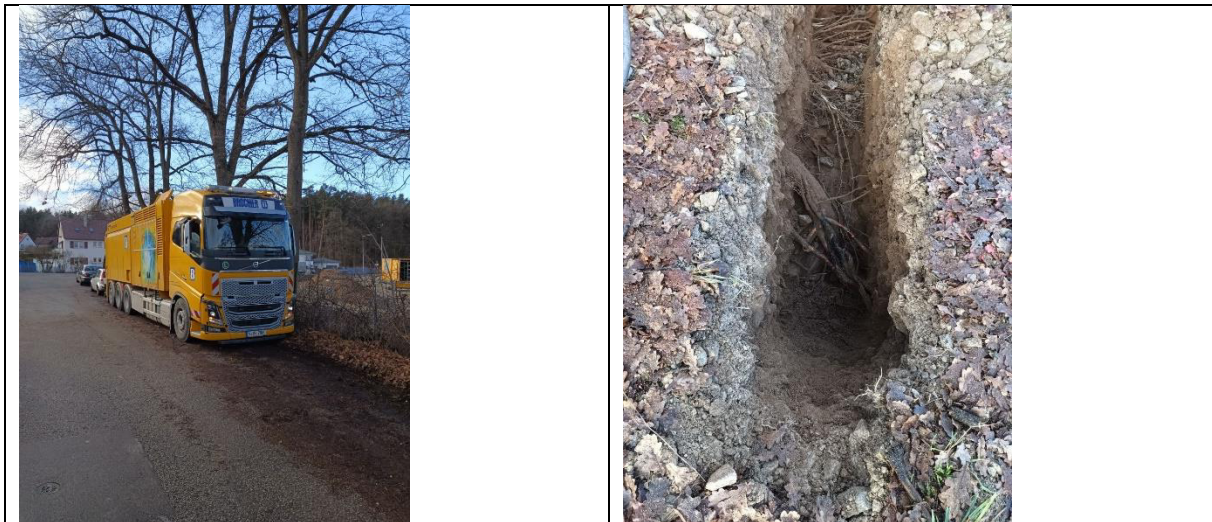
Der Wurzelsuchgraben im Süden (Baum Nr. 1 – 5) wurde in der KW 3 2022 mittels **Saugbaggertechnik** auf einer Länge von **21 Metern** erstellt.

Es wurden im südwestlichen Bereich 6 Wurzeln frei gelegt, wovon 5 einen Durchmesser von 4-6 cm haben und eine einen Durchmesser von 10 cm. Die stärkste **W1 mit 10 cm** verläuft im Bogen wieder zurück Richtung Baum, so dass diese **erhalten werden kann**.

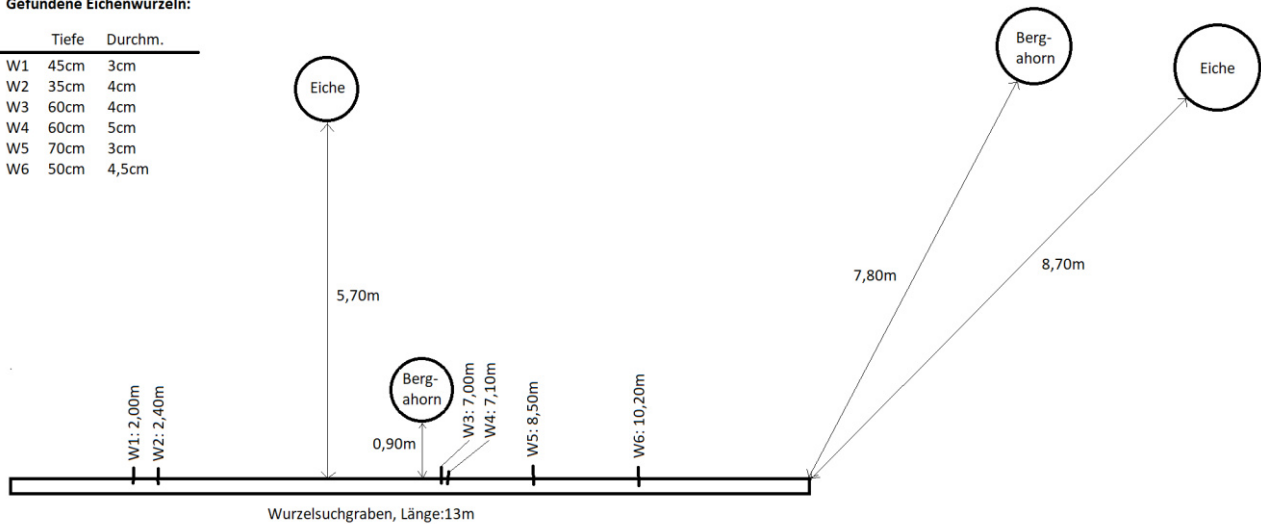
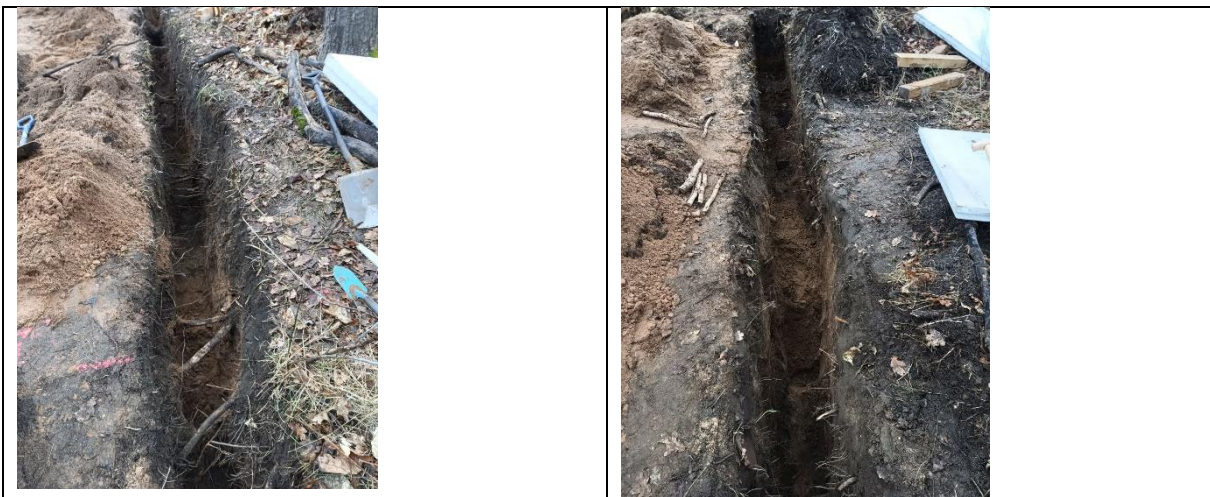
Der Wurzelsuchgraben im Norden (Baum Nr. 11 – 14) wurde in der KW 3 und 4 2022 per **Handschaftung** auf einer Länge von **13 Metern** erstellt.

In diesem Bereich wurden **6 Eichenwurzeln** mit einem Durchmesser von **3 – 5 cm** freigelegt.

Die freigelegten Wurzeln **W1 – W6** müssen sauber durchtrennt, umgehend mit Wundverschlussmittel versorgt werden und ein **Wurzelveilchen auf der Länge von ca. 13 Metern** erstellt werden.

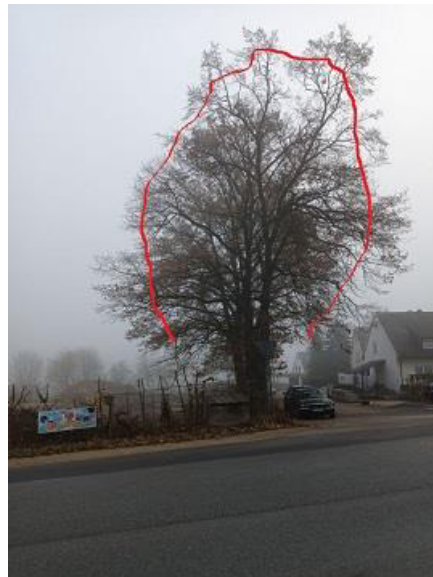
Skizze mögliche Kronenreduzierung Eichen Nr. 1 – 5 aus Richtung Süd -West

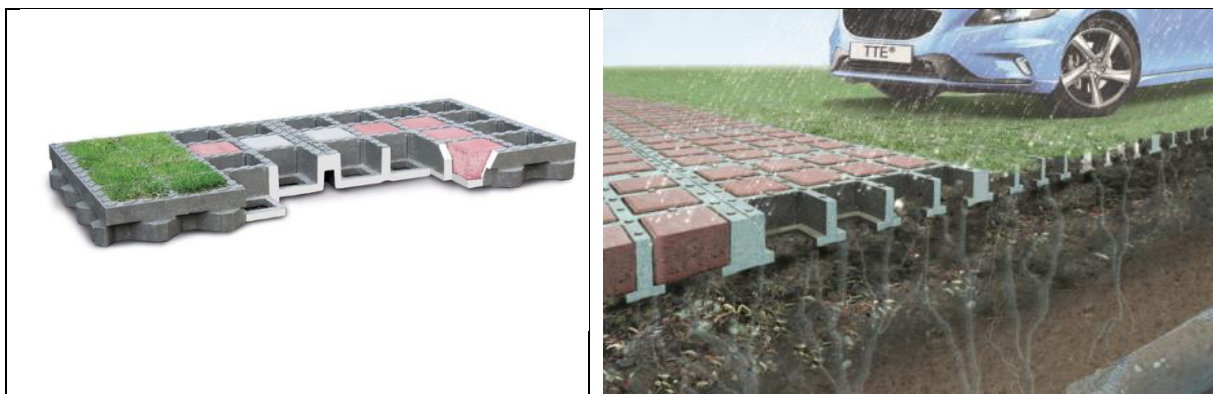
Im Bereich der geplanten Tiefgaragenzufahrt und der Zufahrt zu den Stellplätzen reicht diese bei Baum Nr. 5 sehr nah an den Stamm der Eiche Nr. 5 heran. Um dies im Wurzelbereich einigermaßen baumverträglich bewerkstelligen zu können ist der Einbau einer versickerungsaktivem Bodenbefestigung als Unterbau und Tragkonstruktion nötig, die für Befestigungen im Wurzelbereich bei Bestandsbäumen konzipiert wurden (z.B. TTE Ökobodensystem).

Das Oberflächenniveau der Einfahrt muss so angepasst werden, dass **Grob- und Starkwurzeln erhalten** werden.
