BV Gold in Schwabach - Limbacherstraße in Schwabach  
Begutachtung der Eichen Nr. 60 und Nr. 61

Voruntersuchung zum geplanten Bauvorhaben (Bauverträglichkeitsgutachten)  
/ allgemeine Zustandsbeurteilung

## **Gutachten Nr. 221215**

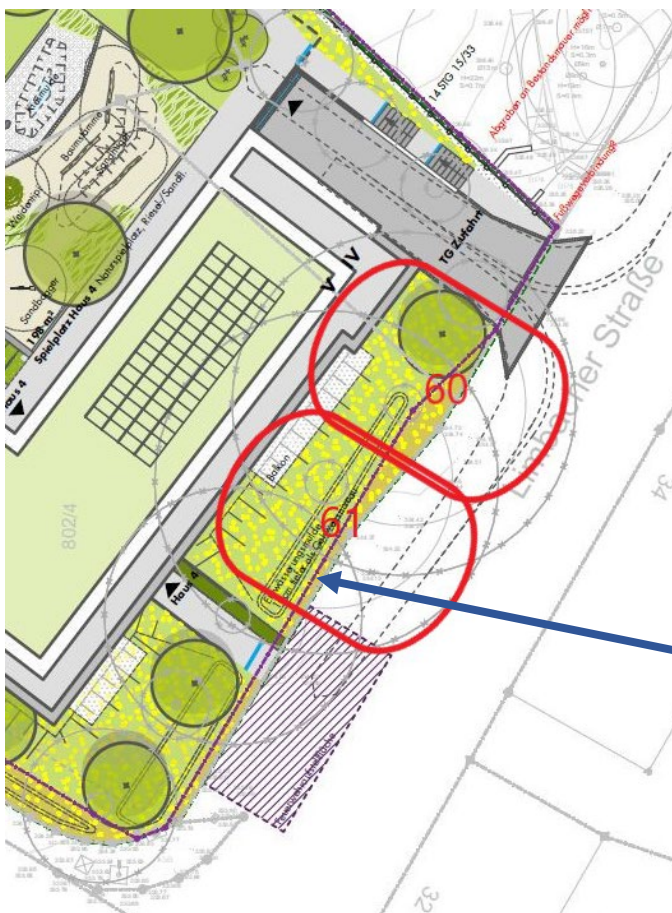
Planauszug mit der geplanten  
Bebauung (Vorabzug/Stand 11. Mai 2022);  
Die Entfernung des nordwestlichen  
Stammfußes der Eiche Nr. 60 zum ge-  
planten Gebäude beträgt 2,2 m,  
der Abstand zur geplanten Tiefgara-  
genzufahrt nördlich ca. 7,5 m.

Der westl. Stamm der Eich Nr. 61 ist  
3,3 m zum geplanten Gebäude ent-  
fernt;

Zusätzlich ist im direkten Baumumfeld  
eine Entwässerungsmulde geplant;

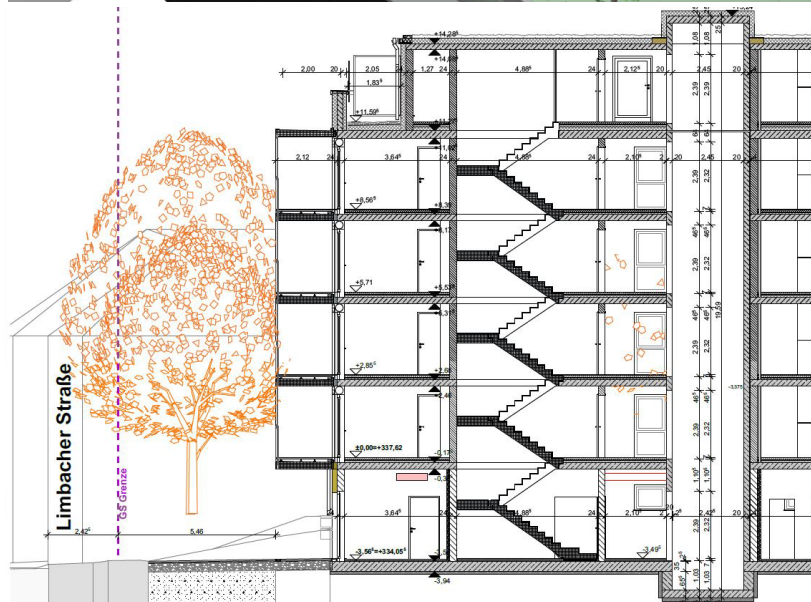
Der Abstand der östlichen  
Grundstücksgrenze zur  
Gebäudeaußenkante Balkon  
beträgt ~5,5 Meter.

Die nordwestlichen Kronen-  
hälften ragen deutlich in das  
geplante Gebäude hinein;

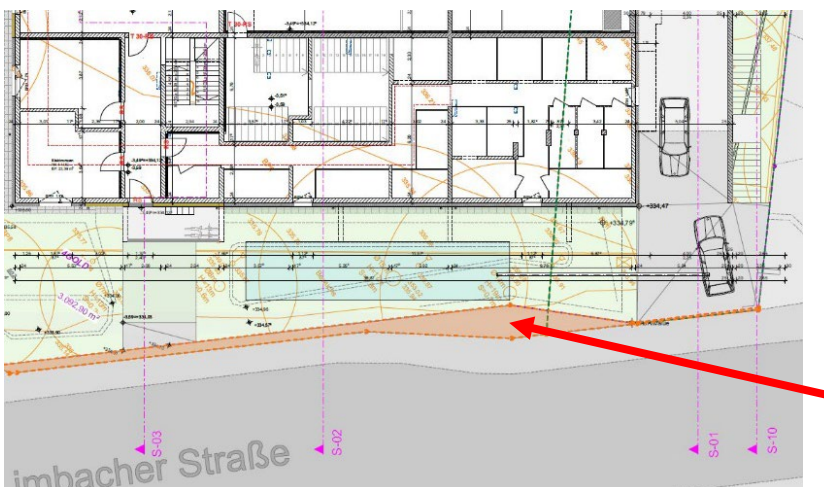
Gemäß Auskunft von Frau  
Kuhlmann wird von der Stadt  
Schwabach entlang der Limba-  
cher Straße eine Grundstücks-  
abtretungen für eine spätere  
Fahrbahnverbreiterung in  
Richtung Westen im direkten  
Baumumfeld in Erwägung  
gezogen.

Ein Erhalt der Eichen ist  
unter Berücksichtigung einer  
Fußwegverbreiterung und  
Böschungsangleichung nicht  
möglich;

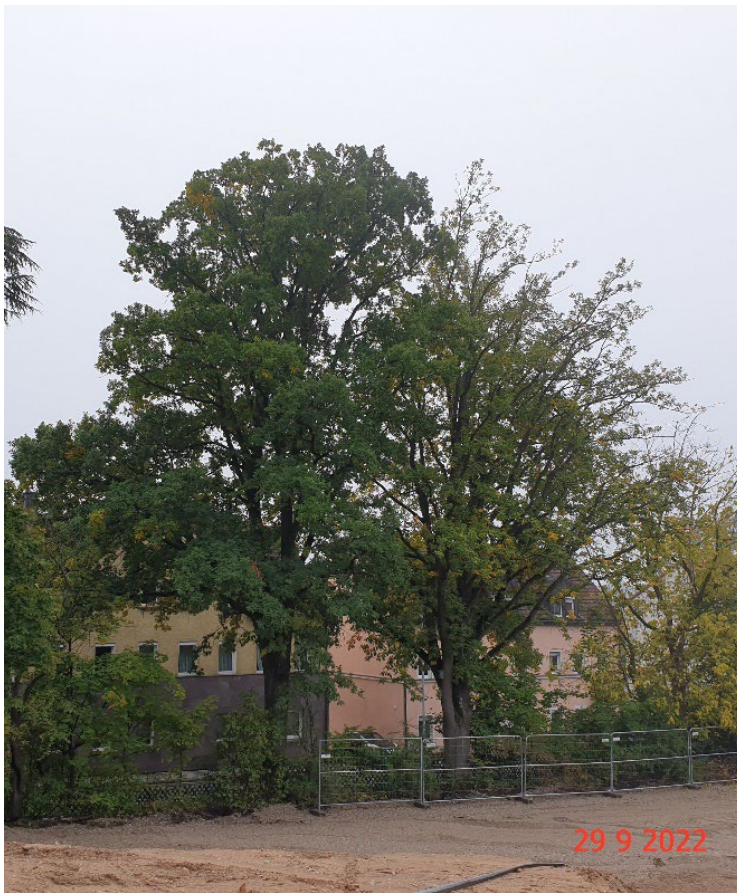
*Abbildung 1*

Nordwestliche Kronenansicht der Baumgruppe mit den zwei Eichen im September 2022.

Deutlich zu erkennen sind die mangelhafte Belaubung und Vitalität bei der Eiche Nr. 61 (rechts im Foto);

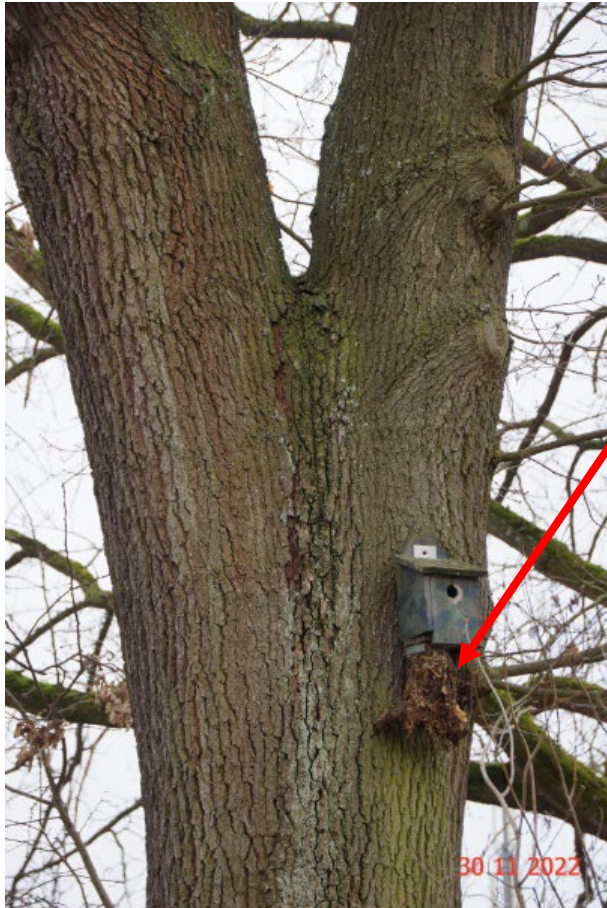
*Abbildung 4* / Eiche Nr. 60

Intakte Hauptvergabelung auf ca. 4,5 m mit einem Hauptstamm und deutlicher Kronenentwicklung in Richtung Osten zur Straße hin sowie einem zweiten Stamm mit Kronenentwicklung in Richtung Nordwesten zum geplanten Gebäude.

altes Eichenprozessionsspinnernest auf ca. 3,5 m;

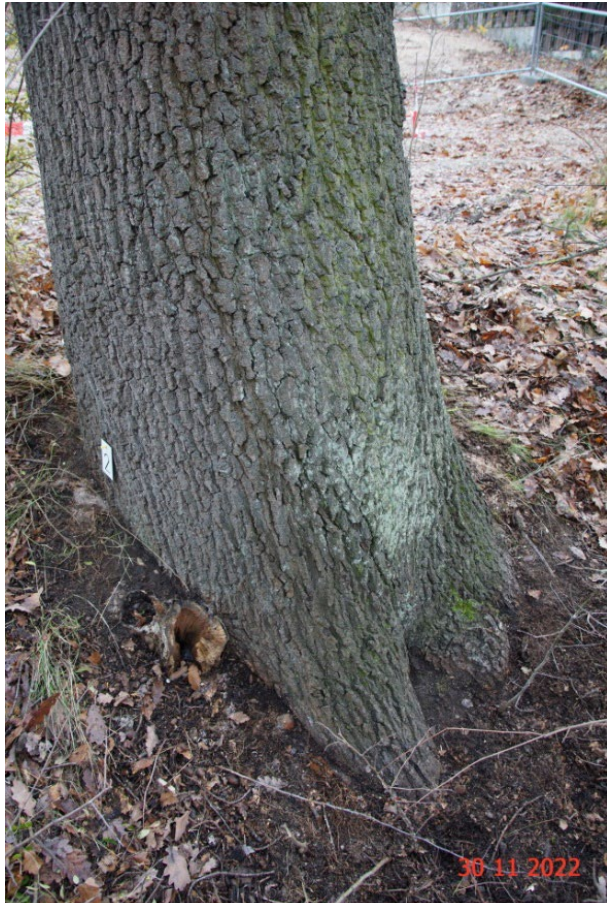
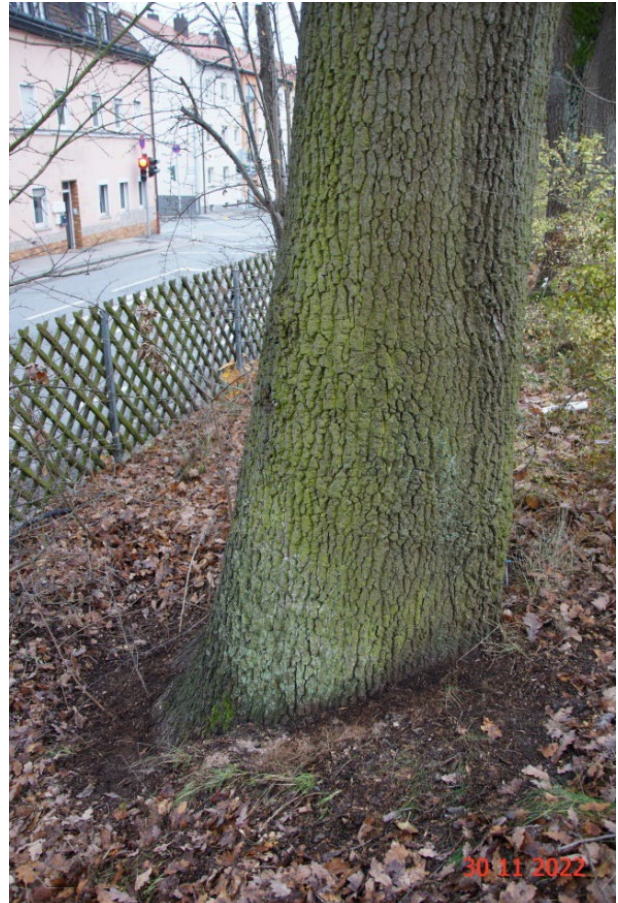
*Abbildung 5 und 6* / Eiche Nr. 60

Intakte gut ausgeprägte Wurzelanläufe östlich in Richtung Mauer und Fußweg. Nordwestlich vermutlich aufgefüllter Boden, daher sind hier keine Wurzelanläufe zu erkennen;

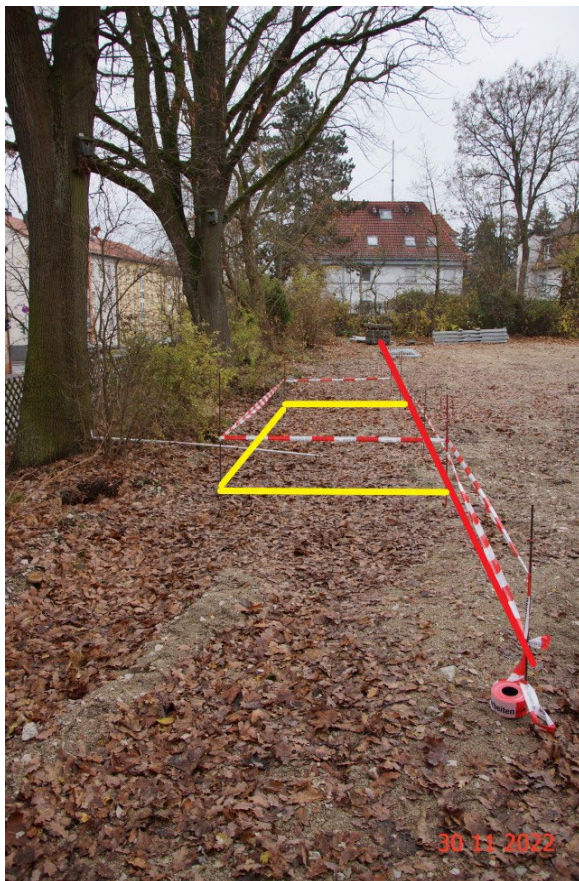
**Abbildung 8**

Die rote Linie markiert die geplante Gebäudekante 4,2 m nordwestlich vom Stamm der Eiche Nr. 60 entfernt. Die gelben Linien zeigen die geplanten Loggien/Balkone 2,2 m vom Stamm entfernt. Der benötigte Arbeitsraum von mind. einem Meter ist noch nicht berücksichtigt;

Die Eiche Nr. 60 ist aufgrund der geringen Abstände zum geplanten Gebäude mit nur 2,2 Metern unter Berücksichtigung der derzeitigen Planung nicht zu erhalten. Inklusive des benötigten Arbeitsraums von ca. einem Meter müssten die erforderlichen Abgrabungen etwa 1,2 m vom Stamm entfernt erfolgen. Zur Errichtung des Gebäudes und zum Stellen des benötigten Bohrgeräts für einen Verbau sowie ein später benötigtes Baugerüst müsste die gesamte nordwestliche Krone entfernt werden.

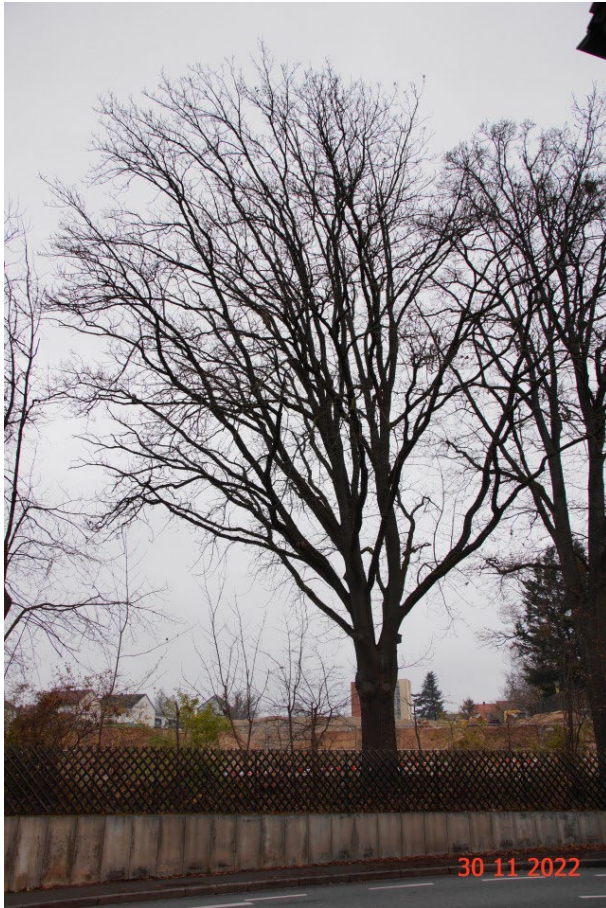
*Abbildung 10* / Eiche Nr. 61

Östliche Kronenhälfte mit nachlassender Vitalität. Deutliche Kronenentwicklung und Überhang zur Limbacher Straße hin.

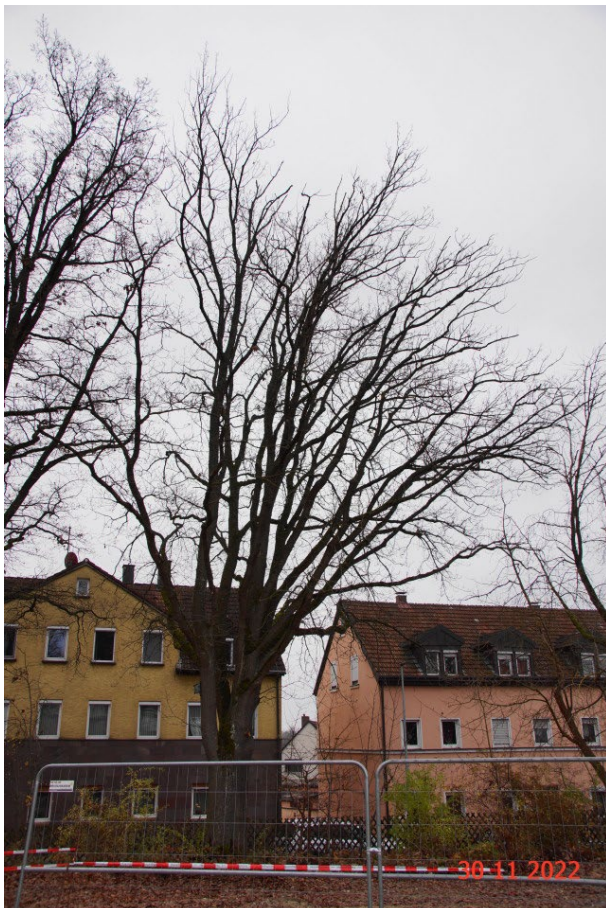
*Abbildung 11 und 12* / Eiche Nr. 61

Stark nachlassende Vitalität (Resignationsphase) mit Totholz bis in den Starkastbereich und absterben der westlichen und oberen Kronenbereiche;

| <b>Vitalität</b> | <b>3</b> | stark nachlassende Vitalität der nordwestlichen Kronenhälfte (abgängig) mit Totholz bis in den Starkastbereich / östliche Kronenhälfte zur Straße etwas besser versorgt / leichter EPS-Befall / | Ef 3<br>Ew 3 |

Die Eiche Nr. 61 ist aufgrund der stark nachlassenden Vitalität und der Stammfußschäden als nicht mehr erhaltungsfähig, also ohne Entwicklungsperspektive, einzustufen. Diese Eiche sollte daher aus sachverständiger Sicht im Zuge der Baumaßnahmen gefällt werden.

| <b>Maßnahmenvorschlag:</b><br>=> Fällung im Zuge der Baumaßnahme; | | | |

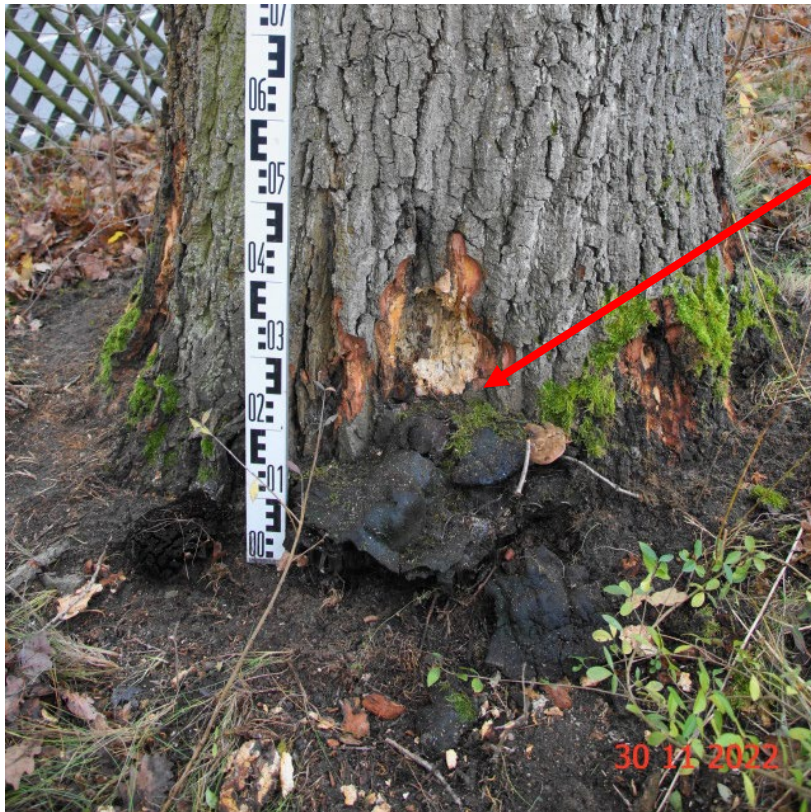
*Abbildung 13* / Eiche Nr. 61

Schadstelle am nördlichen Stammfuß bis auf etwa 50 cm Höhe mit alten Pilzfruchtkörpern des Lackporlings.

| <b>Statik</b><br><i>Bruchsicherheit:</i><br><i>Standssicherheit:</i> | <b>-3</b> | ausbruchgefährdetes Totholz / Stammfußschaden nördlich mit Pilzfruchtkörpern des Lackporling und ein weiterer Stammfußschaden östlich und westlich / südlich intakte Wurzelanläufe mit noch ausreichenden Restwandstärken / Vergabelung auf 2,3 m mit Nebestämmeling in Richtung Norden und weitere Vergabelung auf 3m mit drei Stämmen / Hauptkronenentwicklung in Richtung Osten / | |

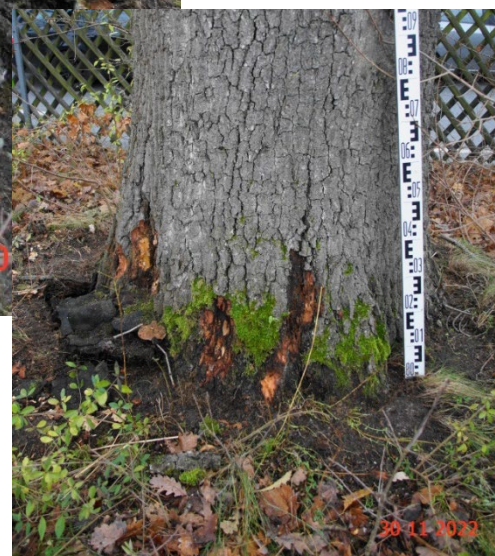
*Abbildung 15* / Eiche Nr. 61

kleiner Stammfußschaden westlich;

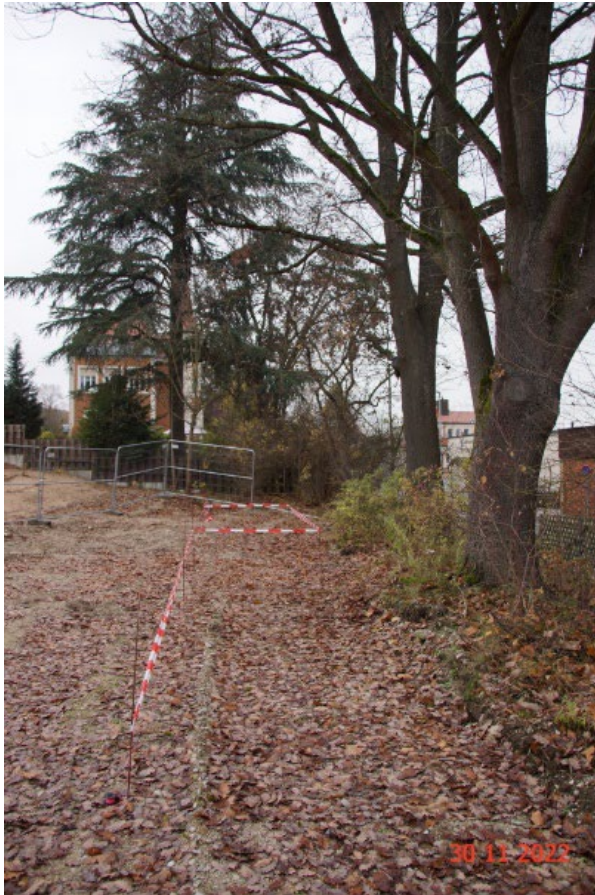
*Abbildung 16*

Das rotweiße Flutterband zeigt den Verlauf des geplanten Baukörpers aus südlicher Richtung fotografiert.

Der Abstand des geplanten Gebäudes zum Stamm der Eiche Nr. 61 beträgt 3,3 Meter;

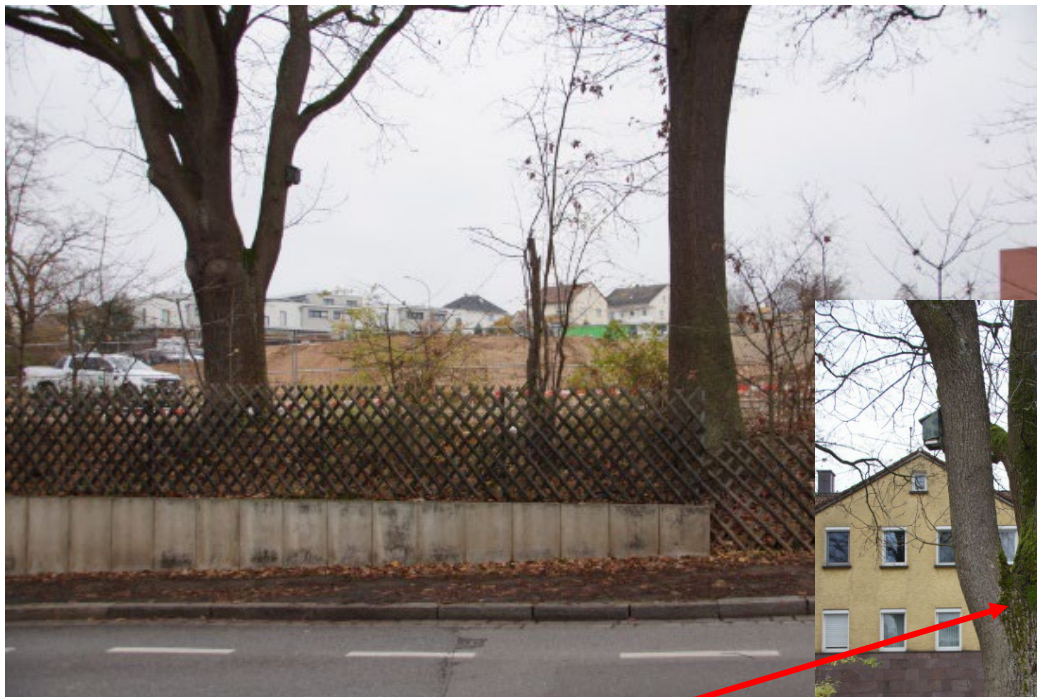
*Abbildung 17*

Die Eichen stocken bis ca. einen Meter oberhalb des östlichen Fußwegs. Die Hangböschung wird mit einer Stützmauer abgefangen. Im Falle einer geplanten Geländeangleichung bzw. Fußwegverbreiterung ist hier mit Wurzelverletzungen zu rechnen;

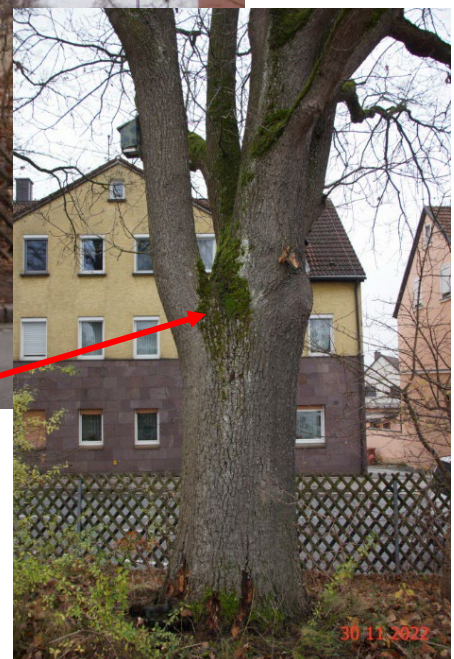
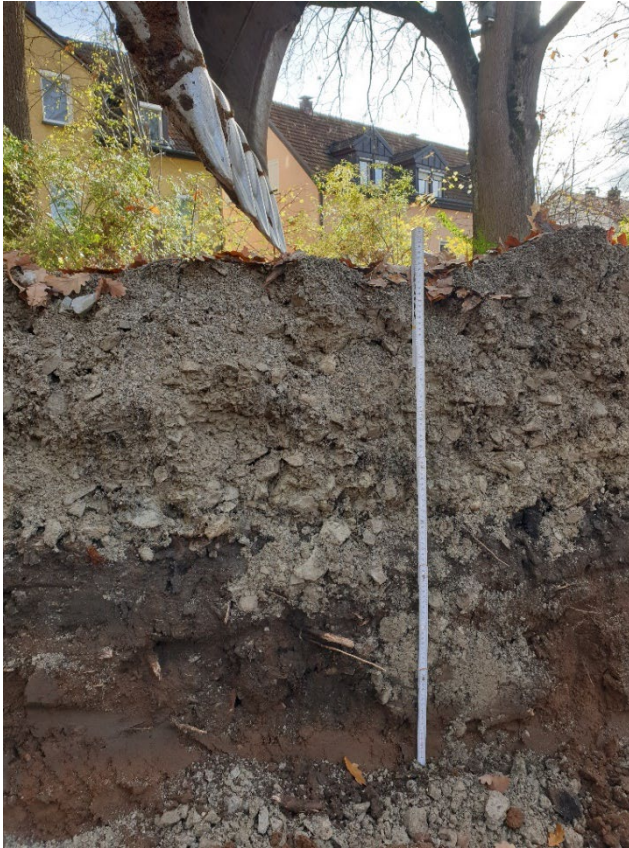
### *Abbildung 19 und 20*

Baggerschurf am 7. November 2022  
zur Wurzelerkundung;

In direkter Baumnähe befanden sich  
westlich früher Parkplätze.  
Die obersten 0,4 m waren mit Schotter  
aufgefüllt. Unterhalb wurde ein schluff-  
fig/toniger Boden mit vereinzelten  
Fein- und Schwachwurzeln der Eiche  
Nr. 60 vorgefunden.

Es ist davon auszugehen, dass bereits  
bei früheren Baumaßnahmen (Parkplatz-  
bau) Wurzeln der Eichen entfernt oder  
beschädigt wurden.

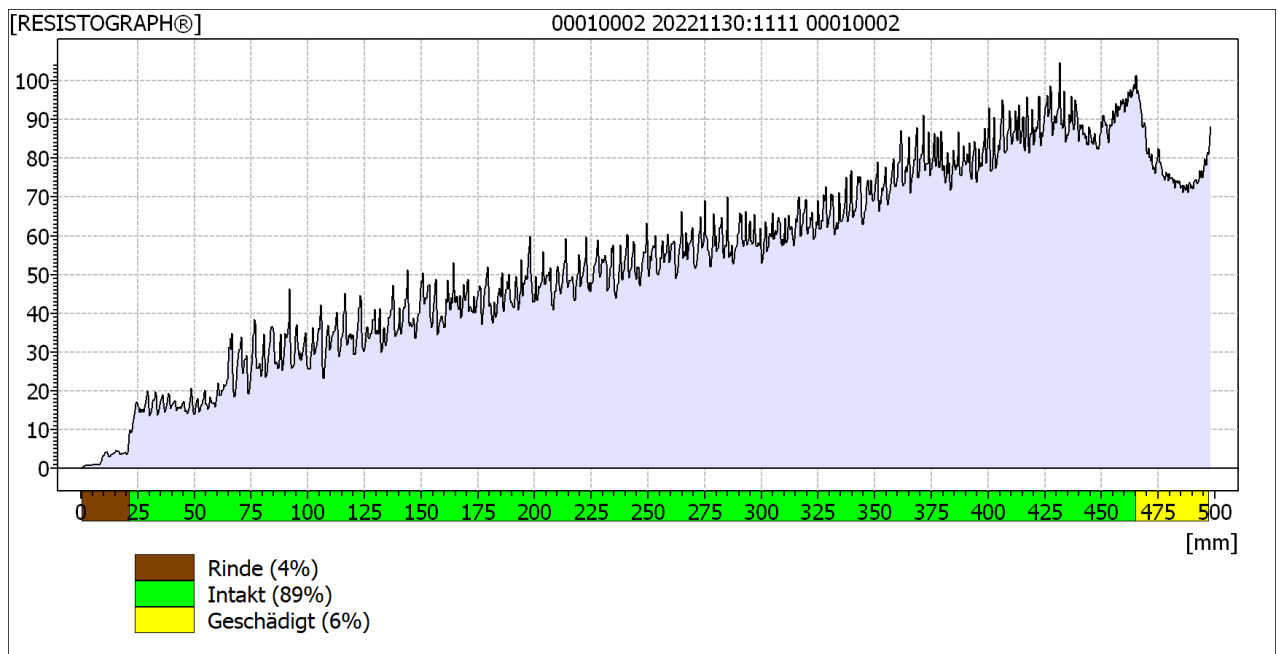
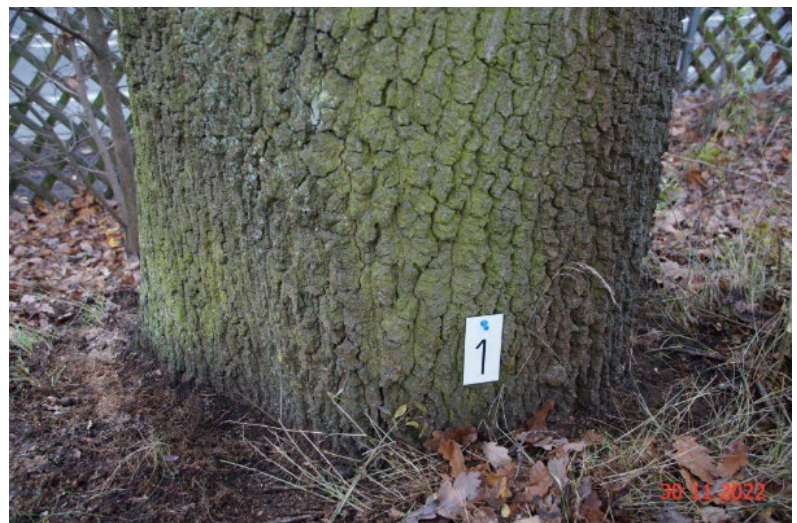
### Eiche Nr. 60 / Messung Nr. 1

| Ergebnis: | Gesunder Holzkörper mit ansteigendem Dichteprofil (grün), bei Zentimeter 47 bis 50 (gelb) kleinräumiger Schaden bzw. quer zum Jahrring gebohrt; |

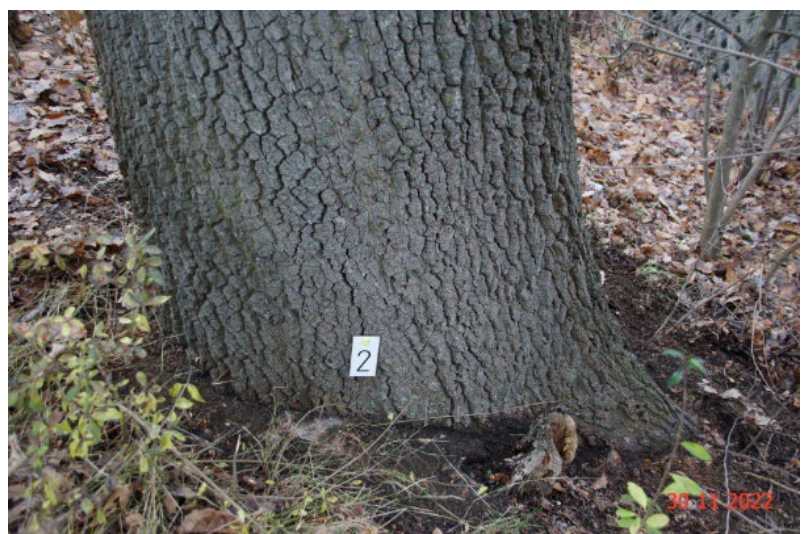
## *Eiche Nr. 60 / Messung Nr. 2*

| Ergebnis: | Gesunder Holzkörper mit ansteigendem Dichteprofil (grün),<br>bei Zentimeter 46 bis 47 (gelb) kleinräumiger Schaden bzw.<br>quer zum Jahrring gebohrt; |

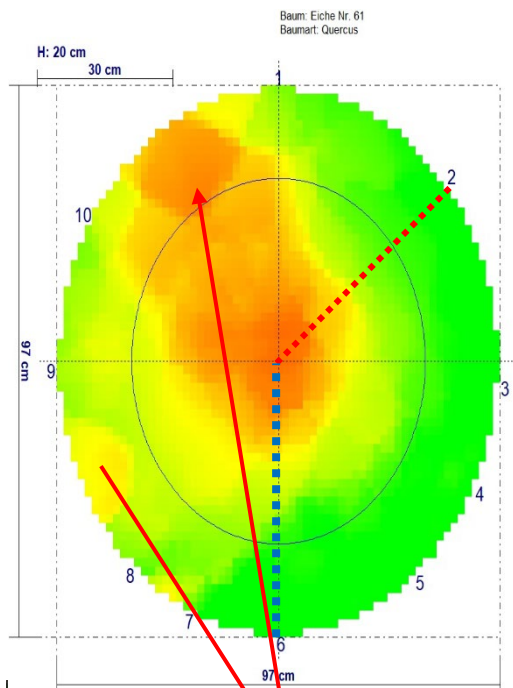
## Eiche Nr. 61 / Schalltomographie

Die durchgeführte Schalluntersuchung zeigt die Schadstelle (orange und gelb dargestellt im Schallbild) zwischen Sensor 1 und 10 und der kleinen Schadstelle westlich zwischen Sensor 9 und 8.

Die blau gestrichelte Linie zeigt die durchgeführte Resistographiemessung Nr. 3, die rote Linie Messung Nr. 4. Gemäß Resistographie konnte an den beprobten Stellen noch keine deutliche Holzzersetzung mit massiven Dichteabfall festgestellt werden.

Der östliche Stammsektor zwischen Sensor 1 und 7 zeigt ausreichende Restwandstärken mit gesundem Holz (grün);

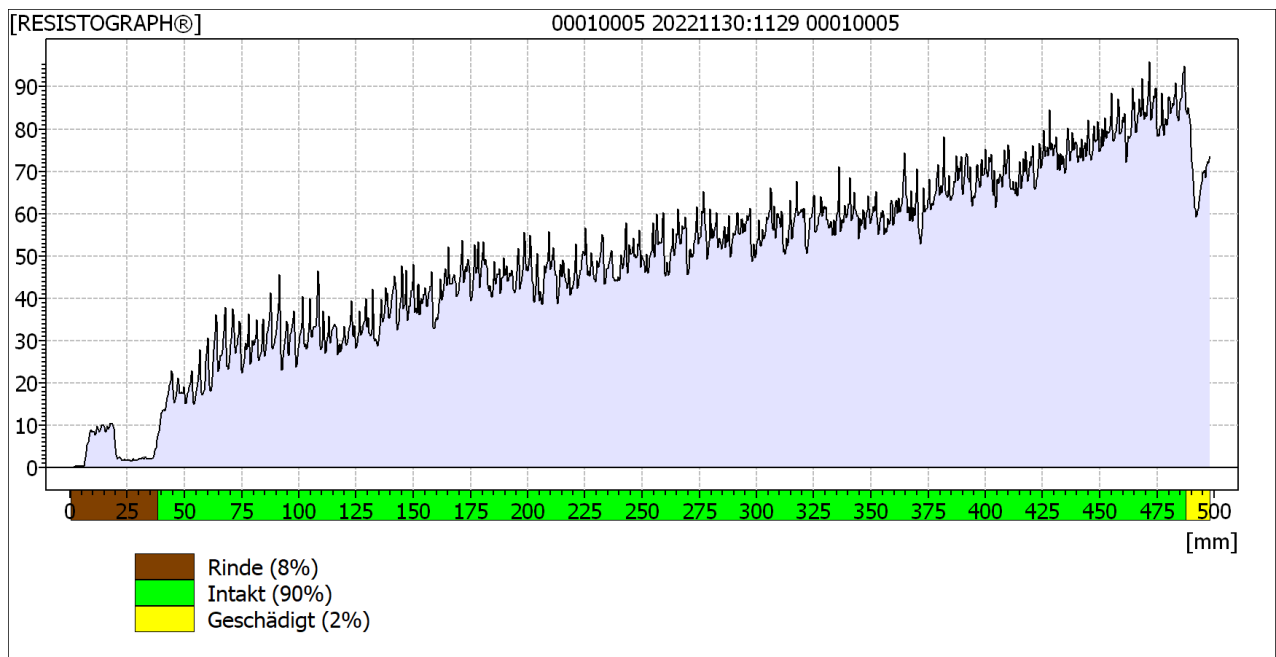
## *Eiche Nr. 61 / Messung Nr. 3*

| Ergebnis: | Gesunder Holzkörper bis Zentimeter 49, dann Abfall des Dichteprofils mit vermutlich geschädigtem Holz; |

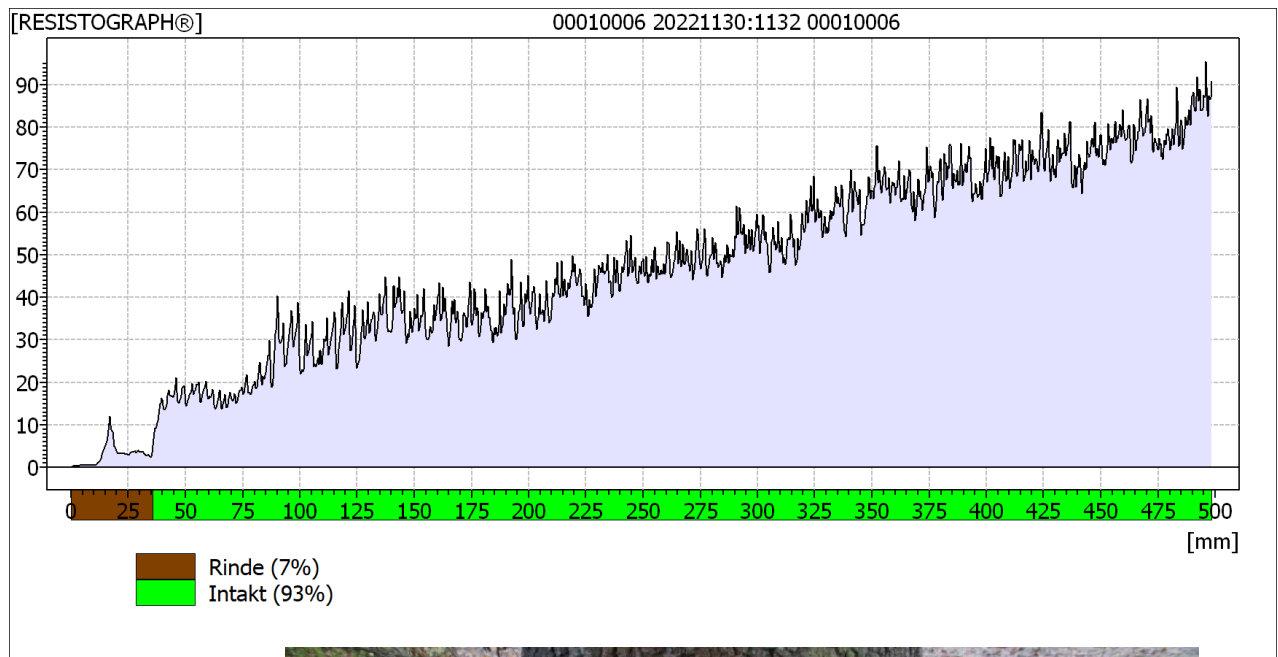
## *Eiche Nr. 61 / Messung Nr. 4*

| Ergebnis: | Gesunder Holzkörper (grün) mit ansteigendem Dichteprofil bis Zentimeter 50, dann Ende der durchgeführten Messung; |
