Zusammenfassender Bericht Bauforschung und restauratorische Untersuchung

Zöllnertorstraße 12 a, Schwabach – ehemalige Mälzerei

Aktennummer D-5-65-000-325

Untersuchungszeitraum: Dezember 2024 bis März 2025

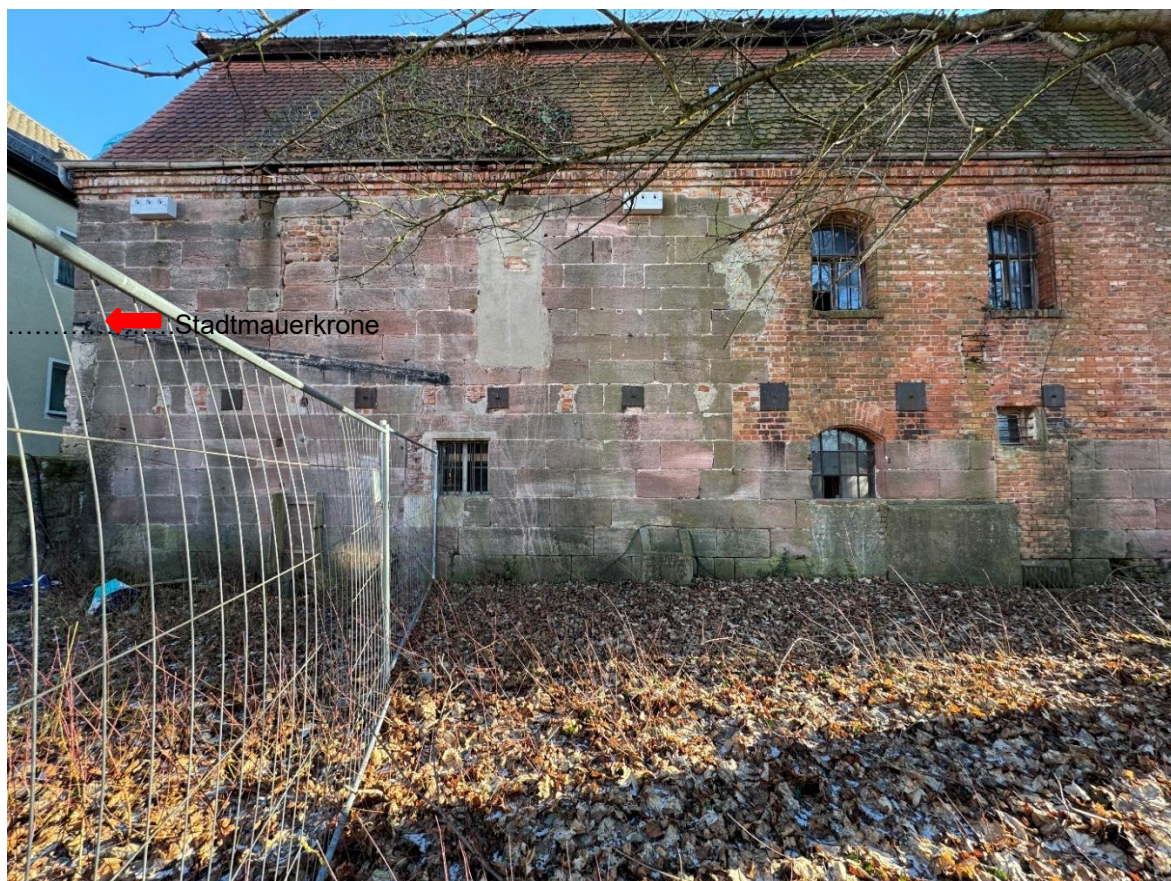
Abb. 16 - Westfassade mit Quadersandsteinmauerwerk, um 1865; Sichtziegelmauer, um 1895

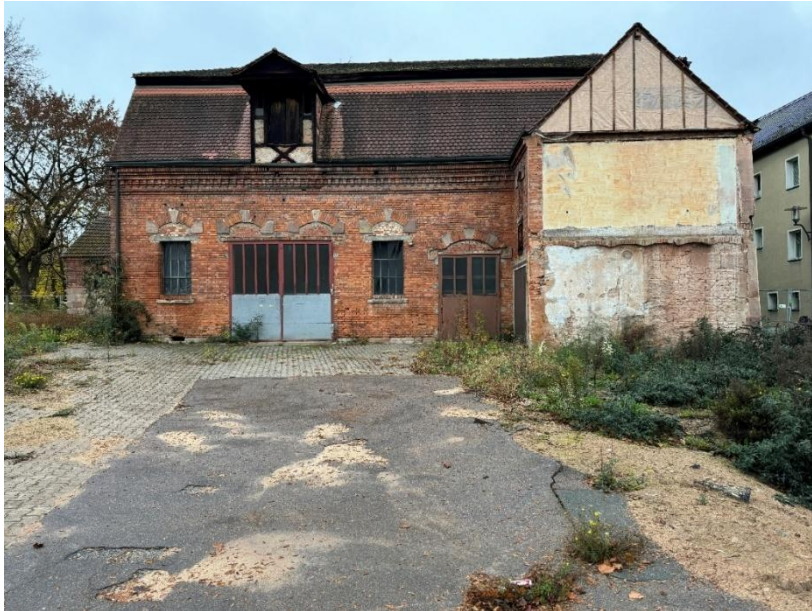
Abb. 20 - Ostfassade

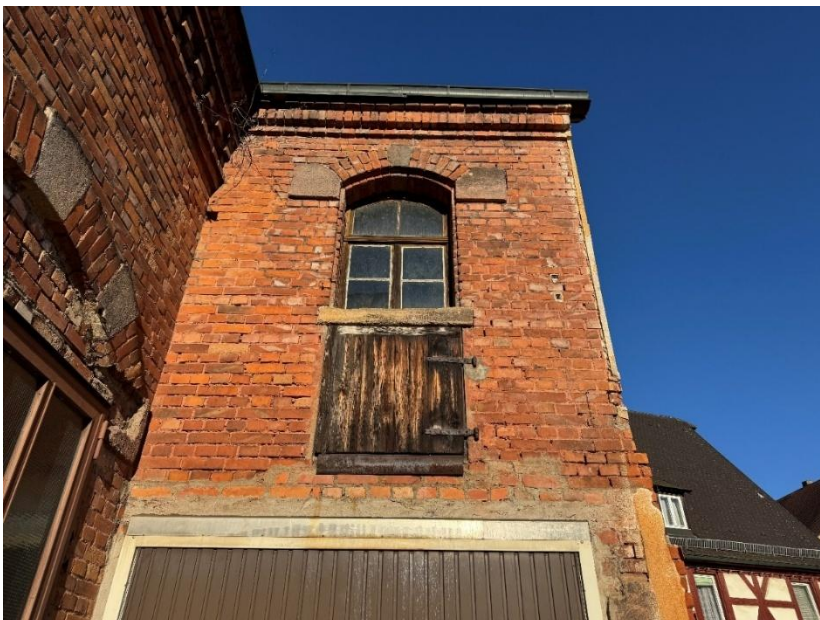
Abb. 21 – Südfassade des nordöstlichen Winkelbaues, um 1895

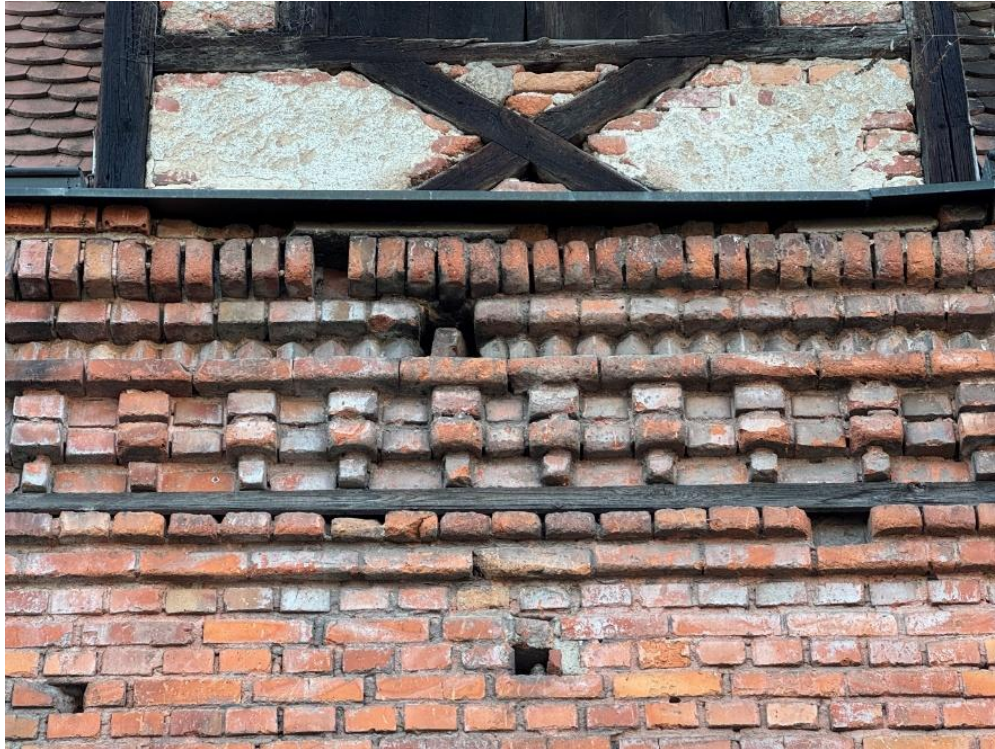
Abb. 22 – Detailausschnitt
Schmuckgesims im Traufbereich der
Ostfassade, um 1895.

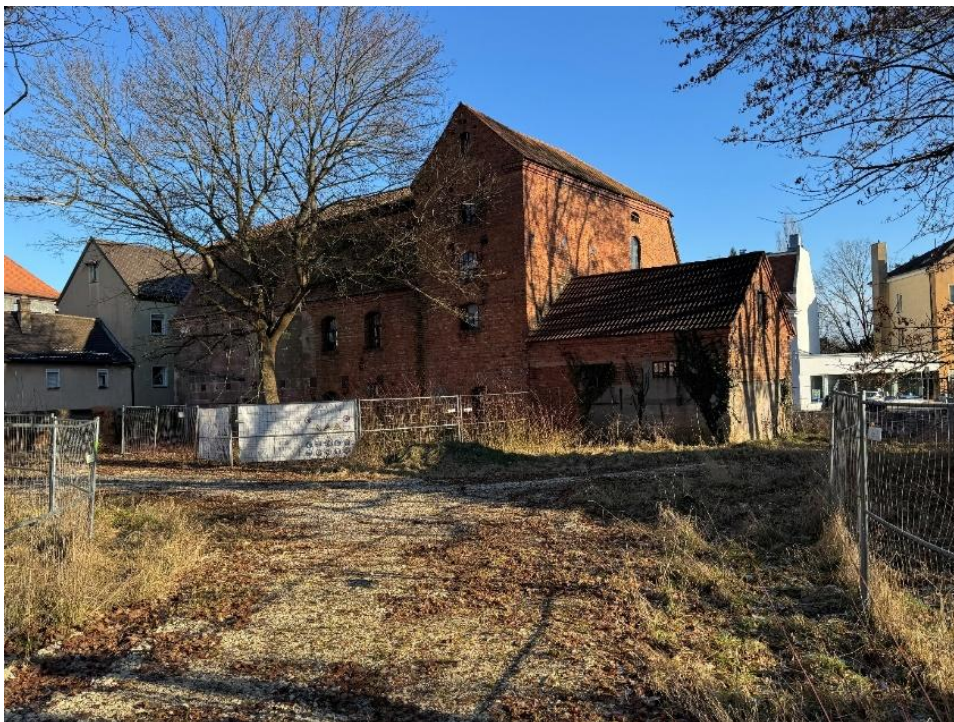
Abb. 29 – Südwestansicht der ehem. Mälzerei.

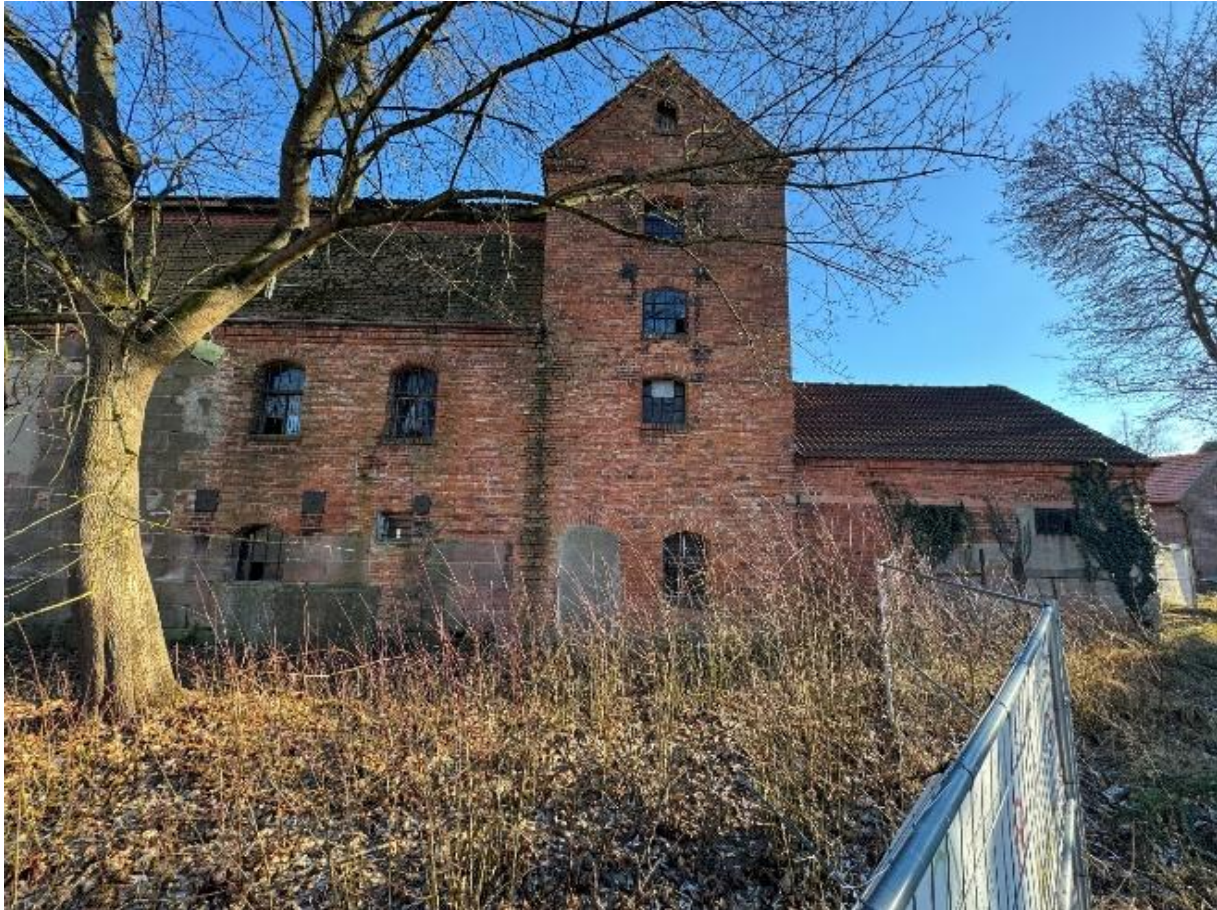
Abb. 30 – Westansicht der ehem. Mälzerei.

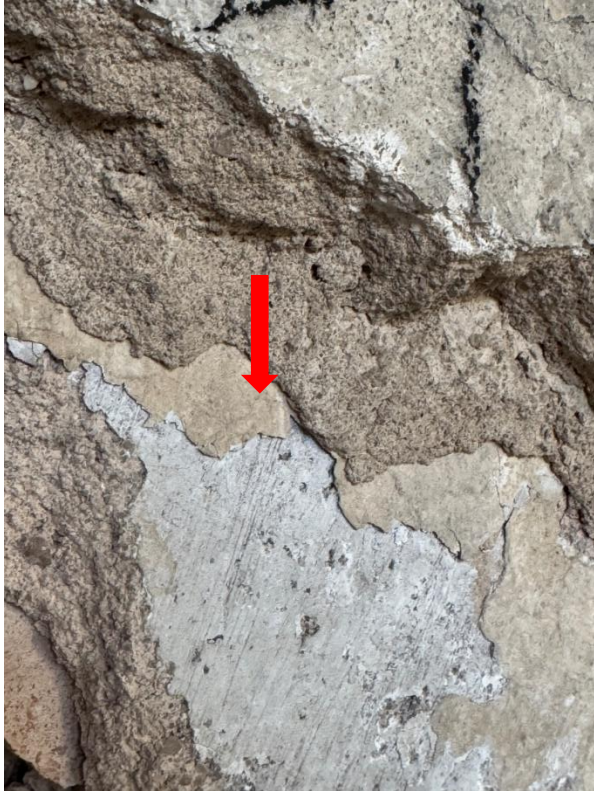
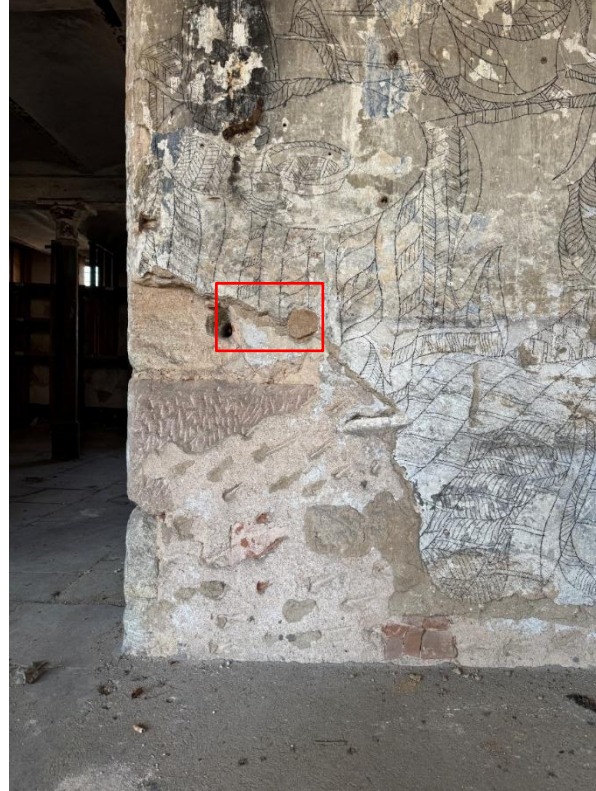
Abb. 35 und 36 - Haupthalle 01, Westwand a, Farbfassungsreste um 1865 (Pfeil).

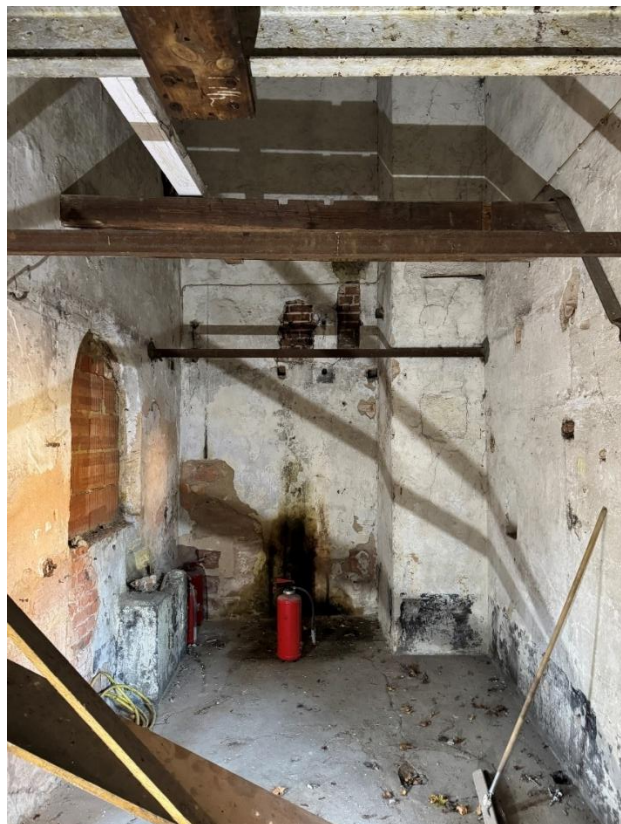
Quadersandsteinmauerwerk, um 1865, mit zwei rundbogigen Türöffnungen (die rechte Türöffnung wurde verschlossen) und abgeschrägten Leibungskanten. Kalkputzaustausch um 1895 mit monochromen altweißen und hellblauen Kalkanstrichresten.

Abb. 38 – Raum 0.2, westliche Raumzone.

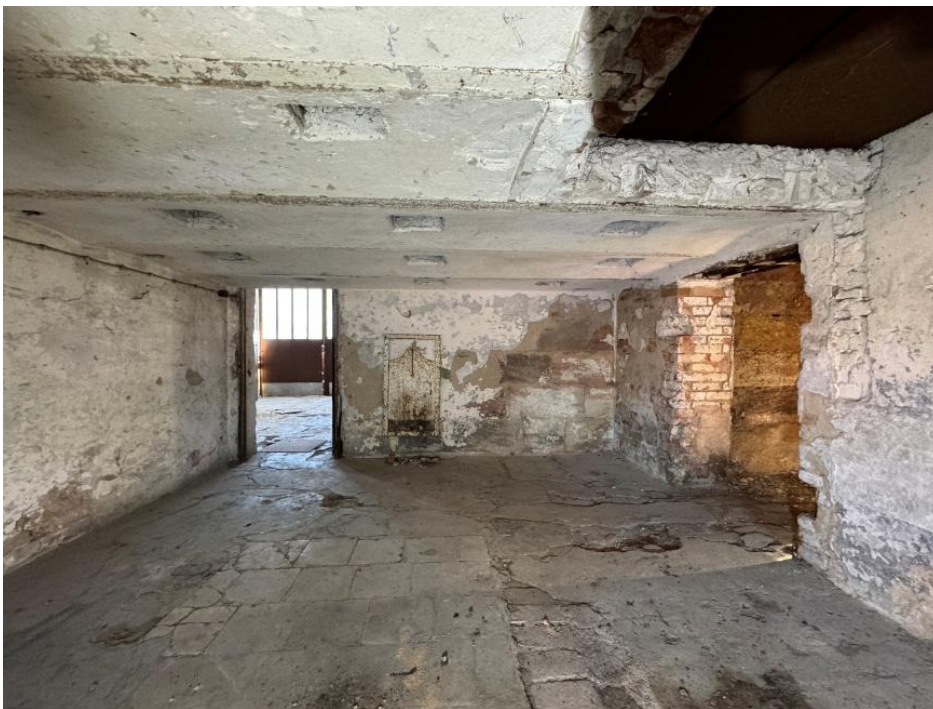
Abb. 39 – Raum 0.3, östliche Raumzone.

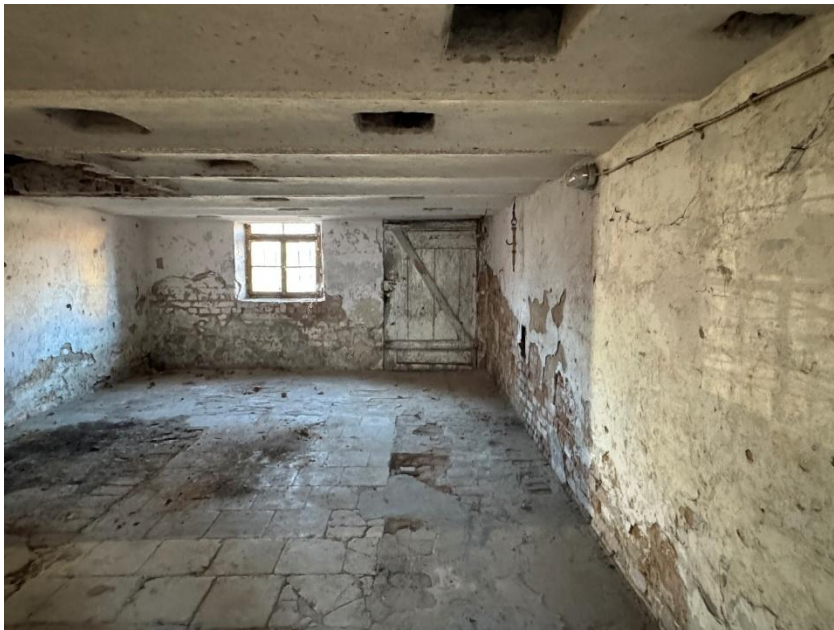
Abb. 40 - Raum 0.3, westliche Raumzone.

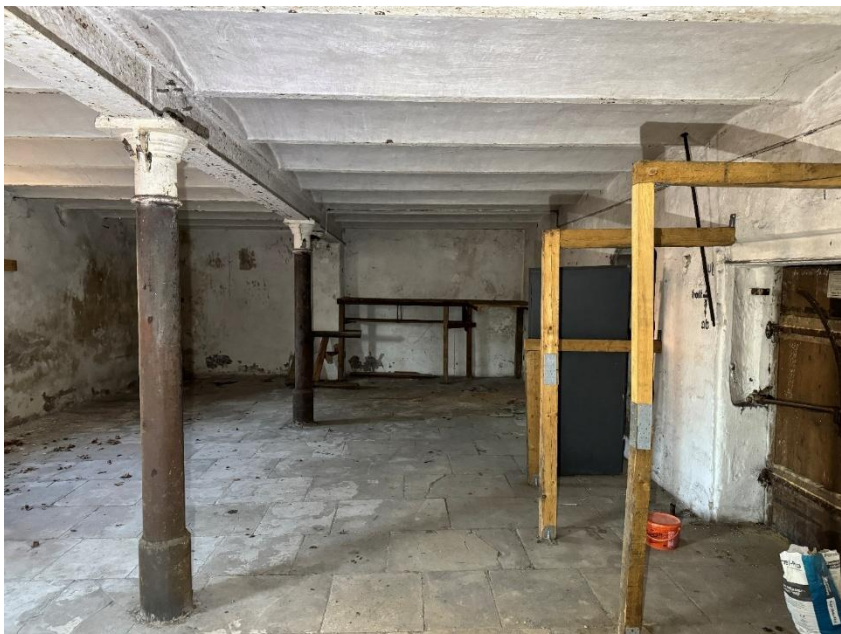
Abb. 41 - Raum 0.4, nördliche Raumzone.

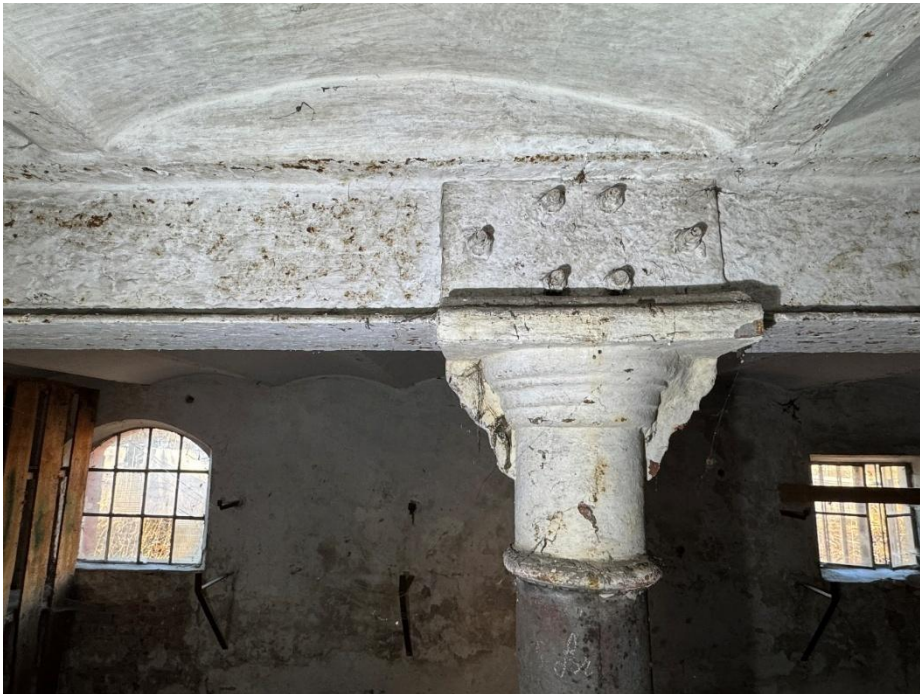
Abb. 44 - Raum 0.4, Wand a mit Eisenpfeiler und Kapitell sowie verschraubtem Winkelprofil.

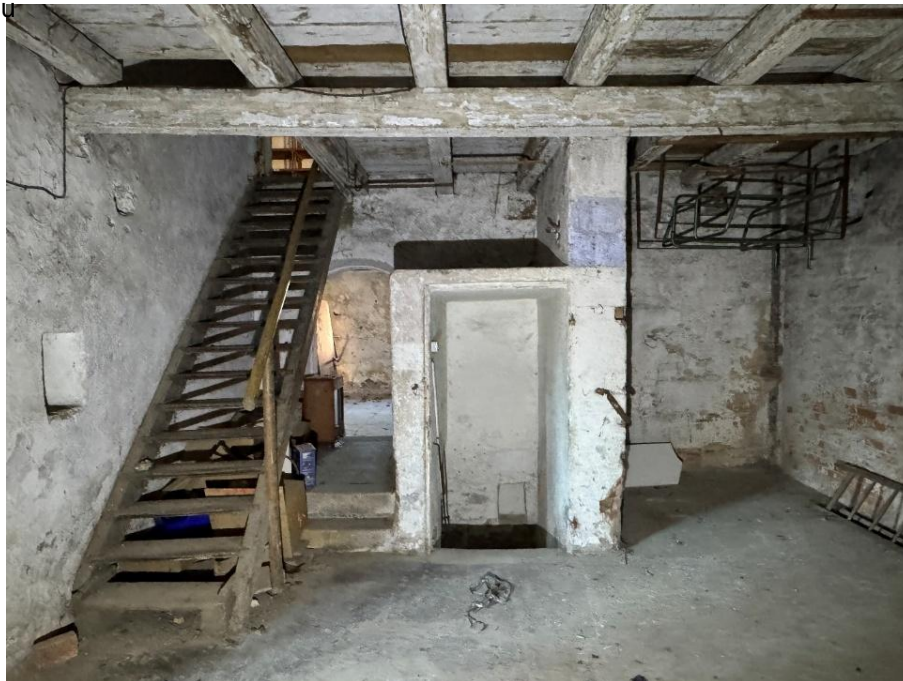
Abb. 45 – Raum 0.5 mit Zugangsstiege in das 1. Obergeschoß und Einhausung des Kellerabgangs.

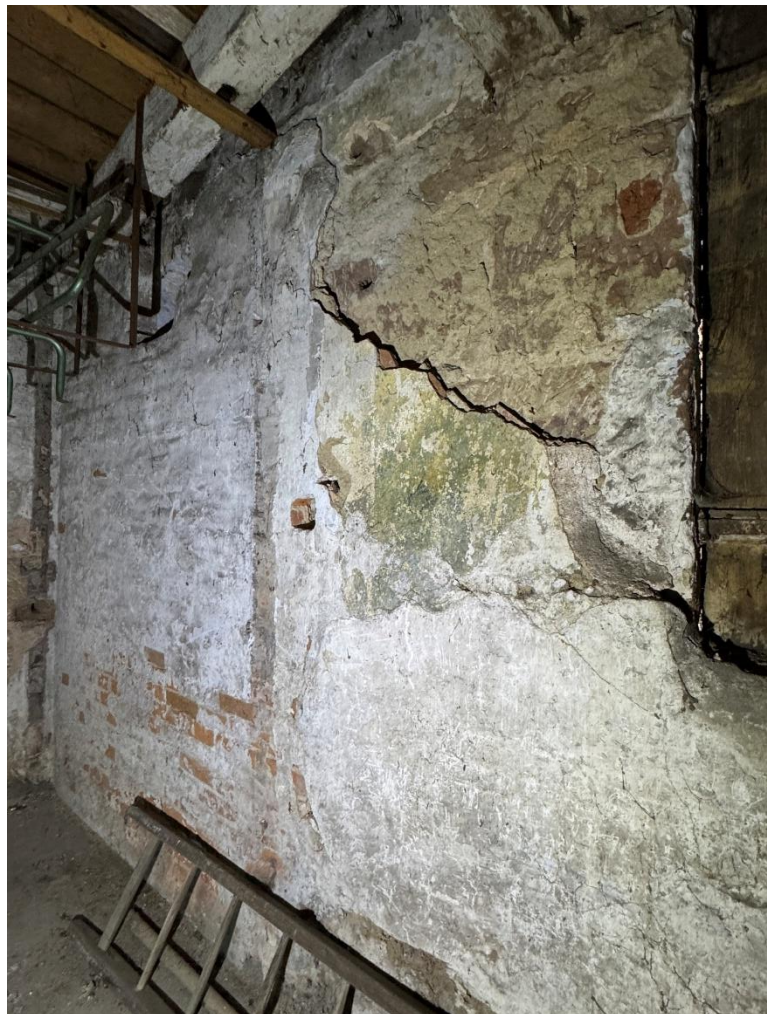
Abb. 46 - Raum 0.5, Wand b;
Stadtmauerrudiment mit Ziegel-
vorsatzschale, um 1895.

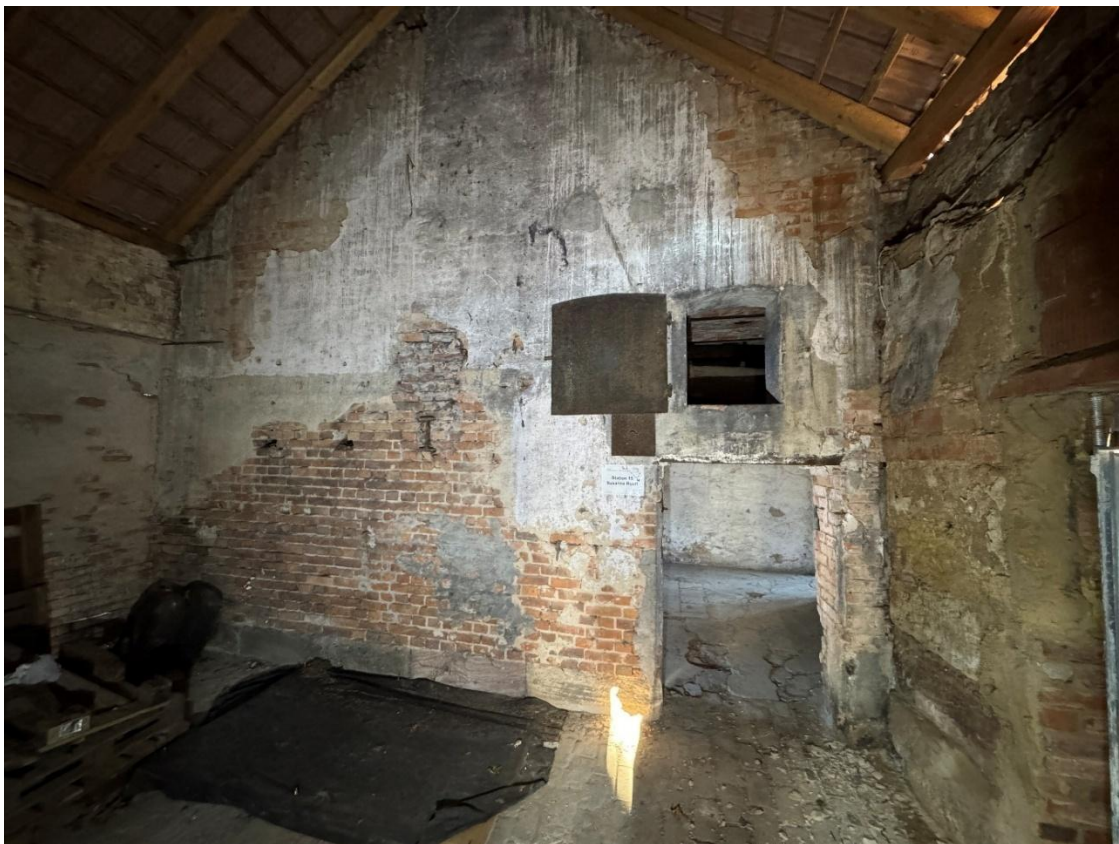
An Wand d finden sich im Bereich der Sandsteinlagerfugen vereinzelte Ziegeleinlagen sowie Ziegel- und Kalksteinzwicker in den verbleibenden Fugenzonen.

Abb. 52 - Raum 0.6, Wand b

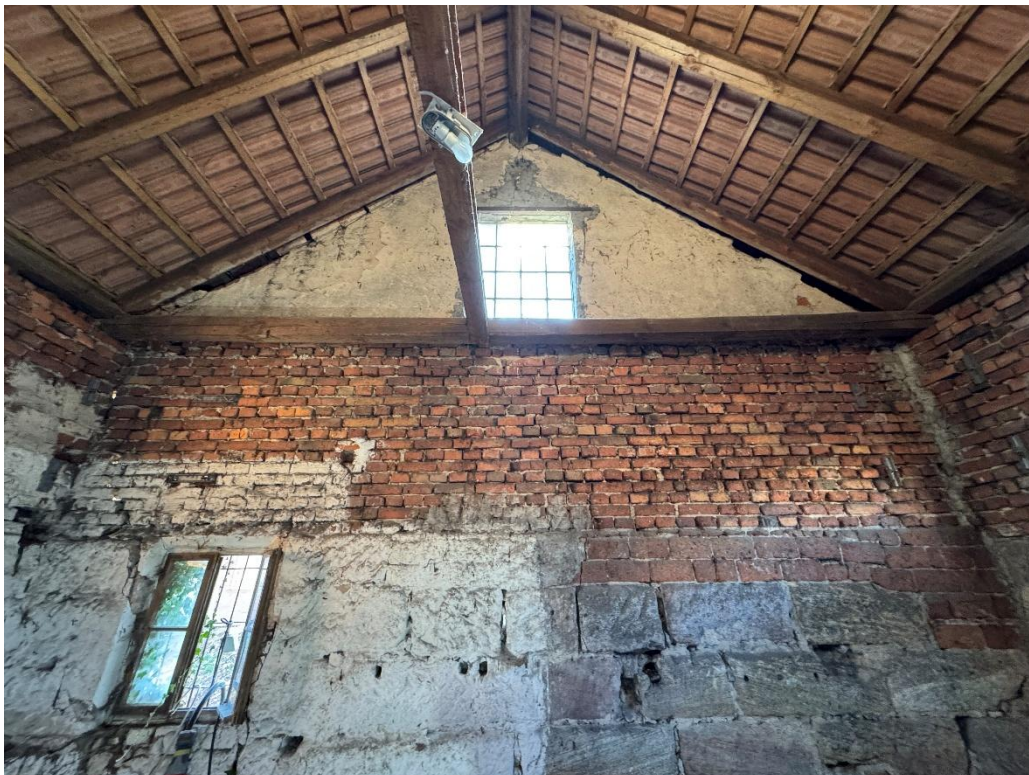
An Wand c hat sich ein gründerzeitliches Holzfensterelement, um 1895, erhalten, an Wand d findet sich ein zweiflügeliges Holzfensterelement, 1. Viertel 20. Jh.

Abb. 53 - Raum 0.7, Wand c

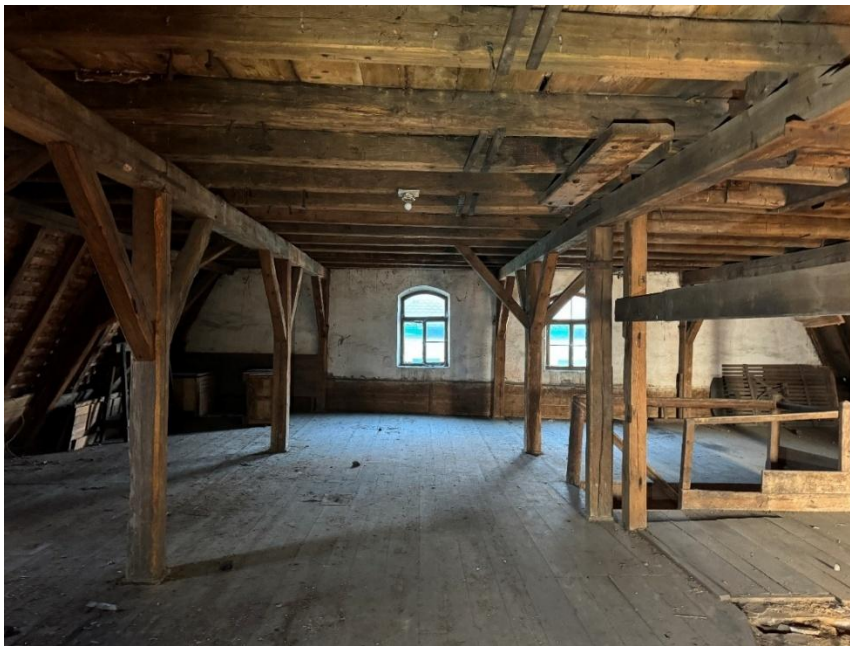
Abb. 64 – Nördlicher Dachraum mit drei Binnenstützenachsen, um 1895.

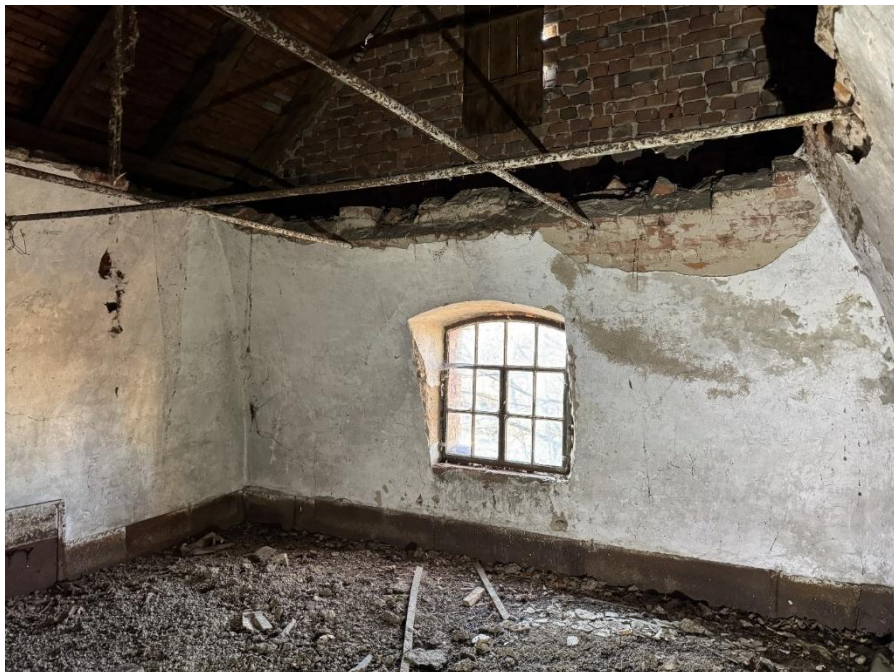
Abb. 71 – Südwestlicher Darrraum mit fehlendem Gewölbeabschluss und freiliegenden Zugstangen.

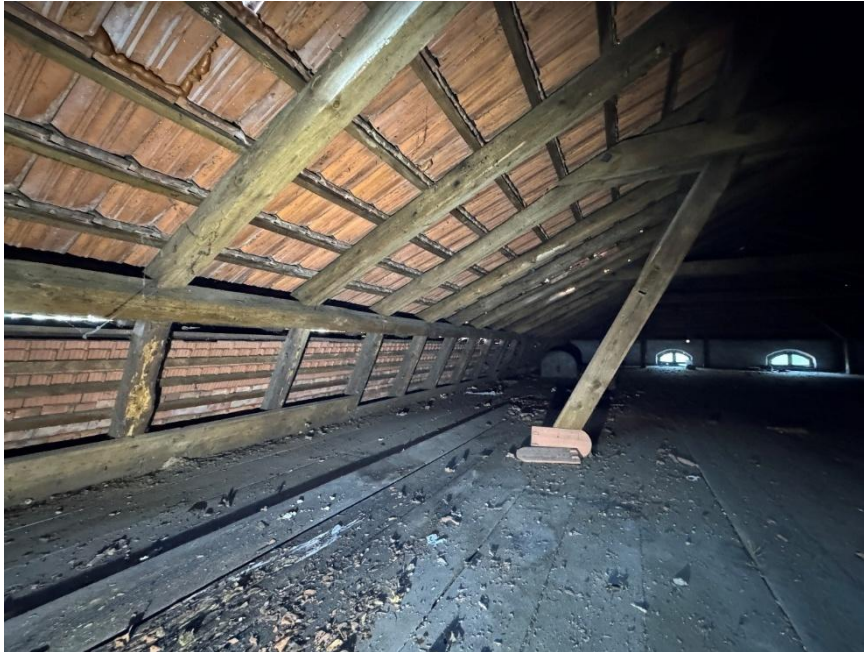
Die Bodenbohlen des Spitzbodens, 19. und 20. Jh., sind teils vermorscht und durchgebrochen.

Abb. 72 – Blick in den östlichen Spitzboden.

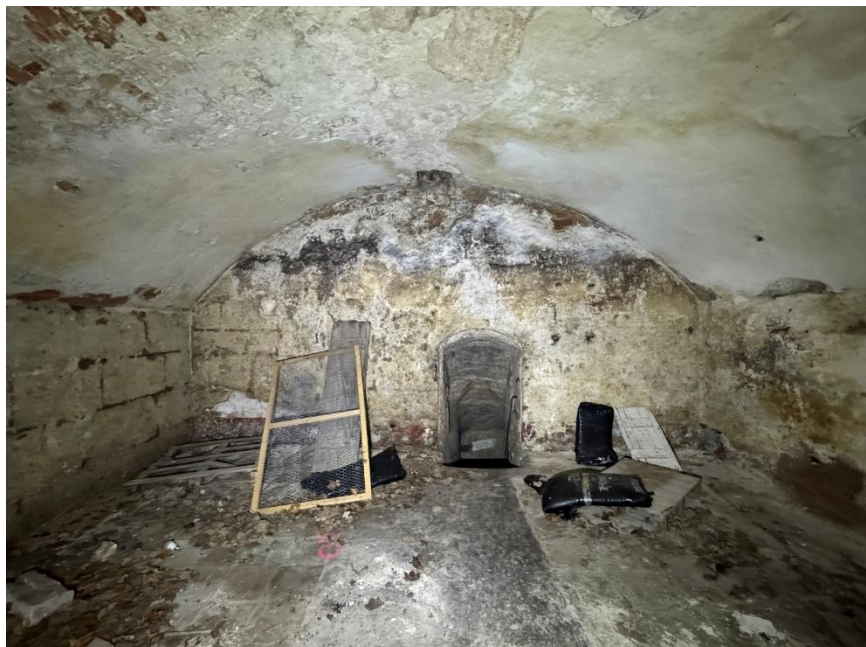
Abb. 77 - Westlicher Kellerraum mit Quadersandsteinwänden und geziegeltem Flachtonnengewölbe und Zugangsöffnung in das nördliche Felsenkellersystem.

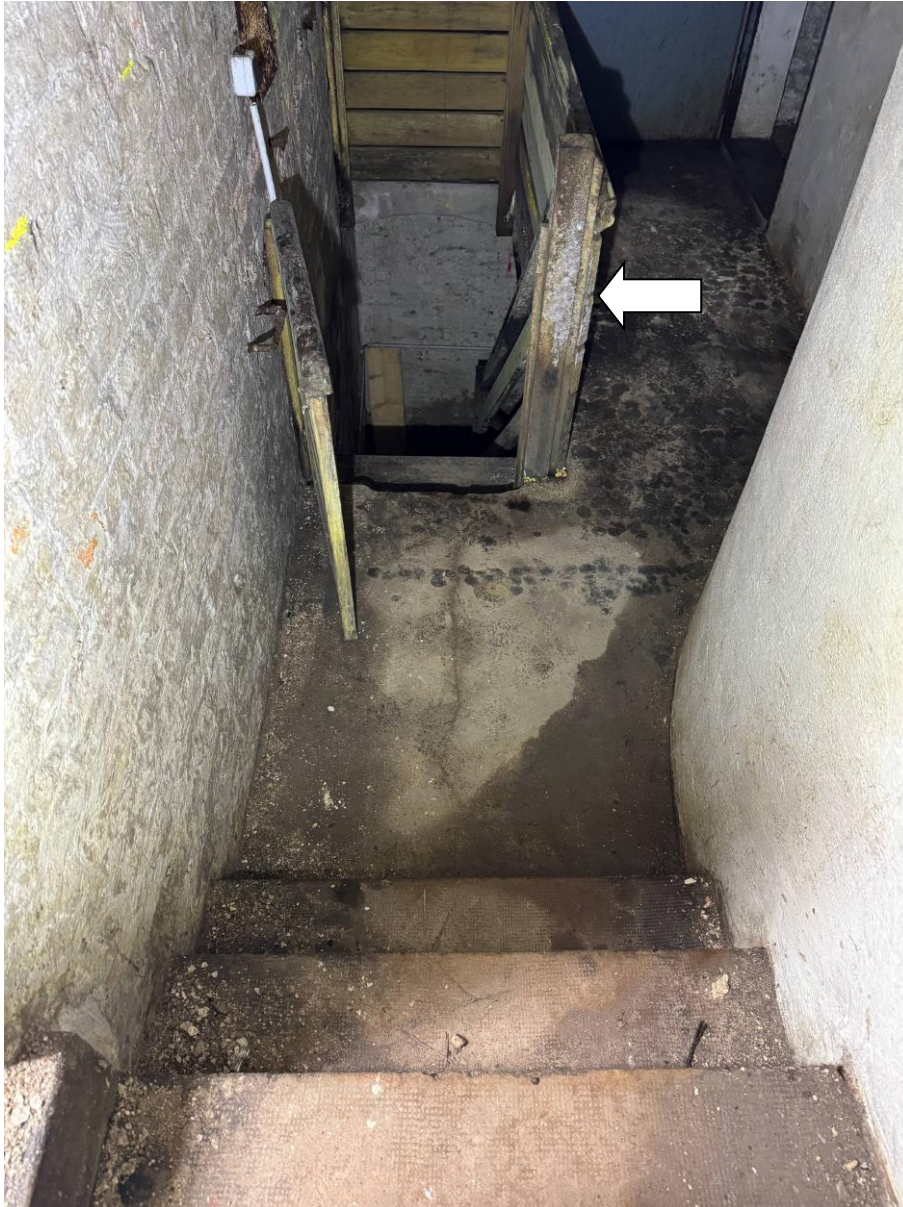
Abb. 4– Betontreppe im Austrittsbereich mit gemauerten Abgangswänden (Vollziegelmauerwerk verschlämmt), Mitte 20. Jh. Die einsturzgefährdete Holztreppe (Pfeil), welche in das 2. Untergeschoss führt ist in die gleiche Bauphase zu datieren.

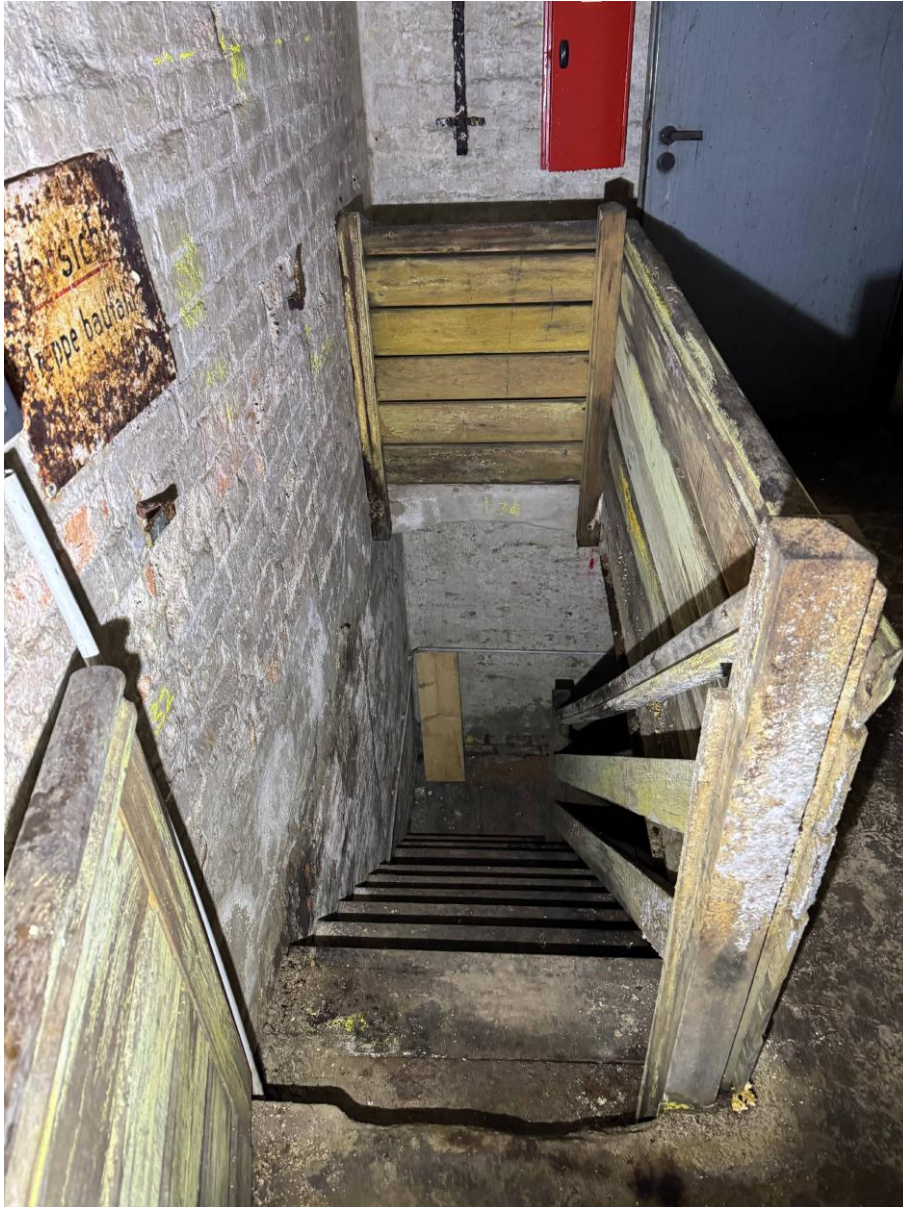
Abb. 5– Holzabgangstreppe mit Pilz- und Sporenbefall, Mitte 20. Jh. Der Abgangsbereich in das 2. Untergeschoss entstand samt Keller-räumen - soweit einsehbar - ebenfalls gegen Mitte des 20. Jh.

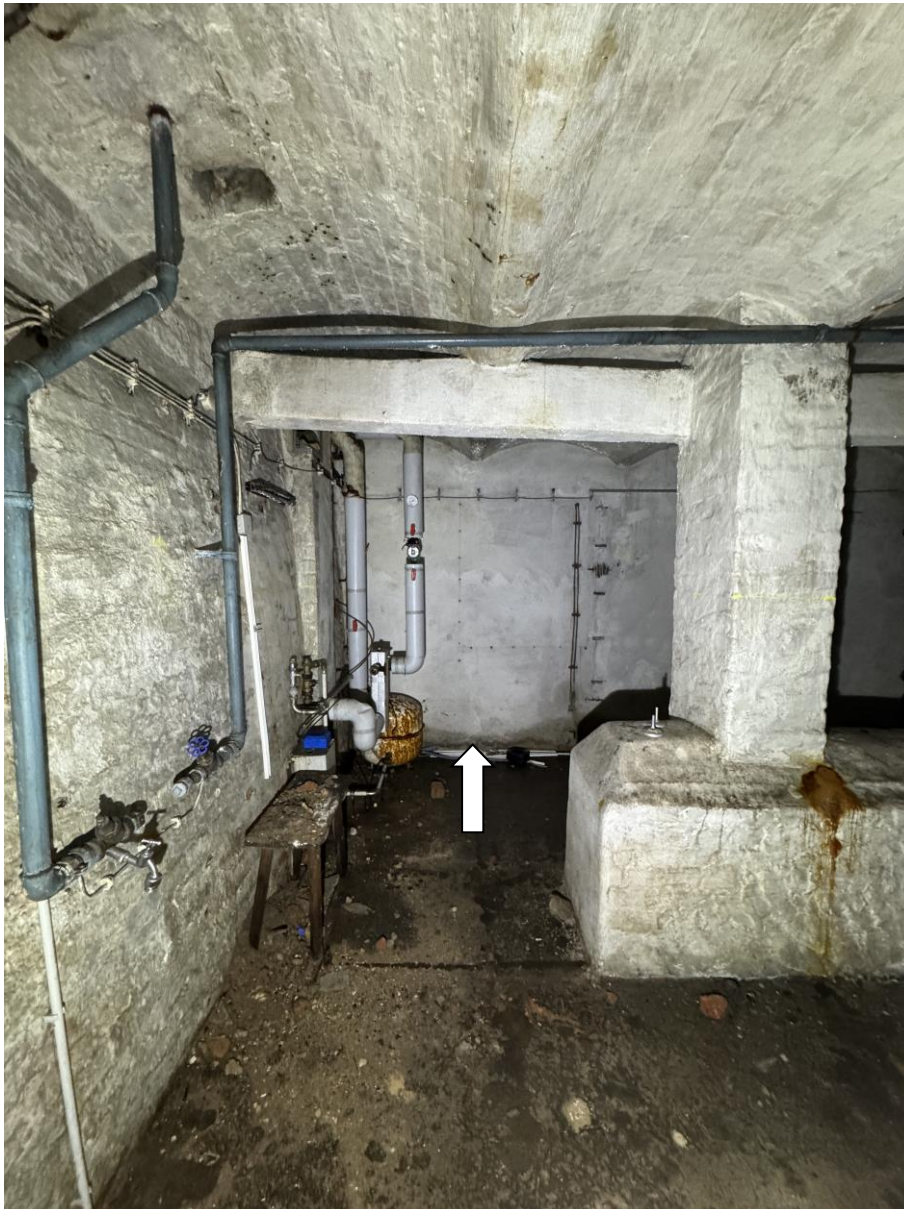
Abb. 7 – 1. Untergeschoss, Kellerraum 1, Mitte 20. Jh.

Die ziegelgemauerten Deckenkappen und die Stahlbetonlagerbalken werden von weiteren Stahlbetonunterzügen unterstützt.
Der Raumboden ist als Ortbetonplatte ausgebildet.
Die Raumwände sind als lagerrechte Vollziegelwände ausgebildet.
Die Binnentrennwand (Pfeil) wurde nachträglich in der 2. Hälfte des 20. Jh. als Hochlochziegelwand errichtet.
