ARTENSCHUTZRECHTLICHE PROGNOSE

IKEA MÖBELHAUS NÜRNBERG

Alsdorf – im Juni 2015
Stand: 15.06.2015

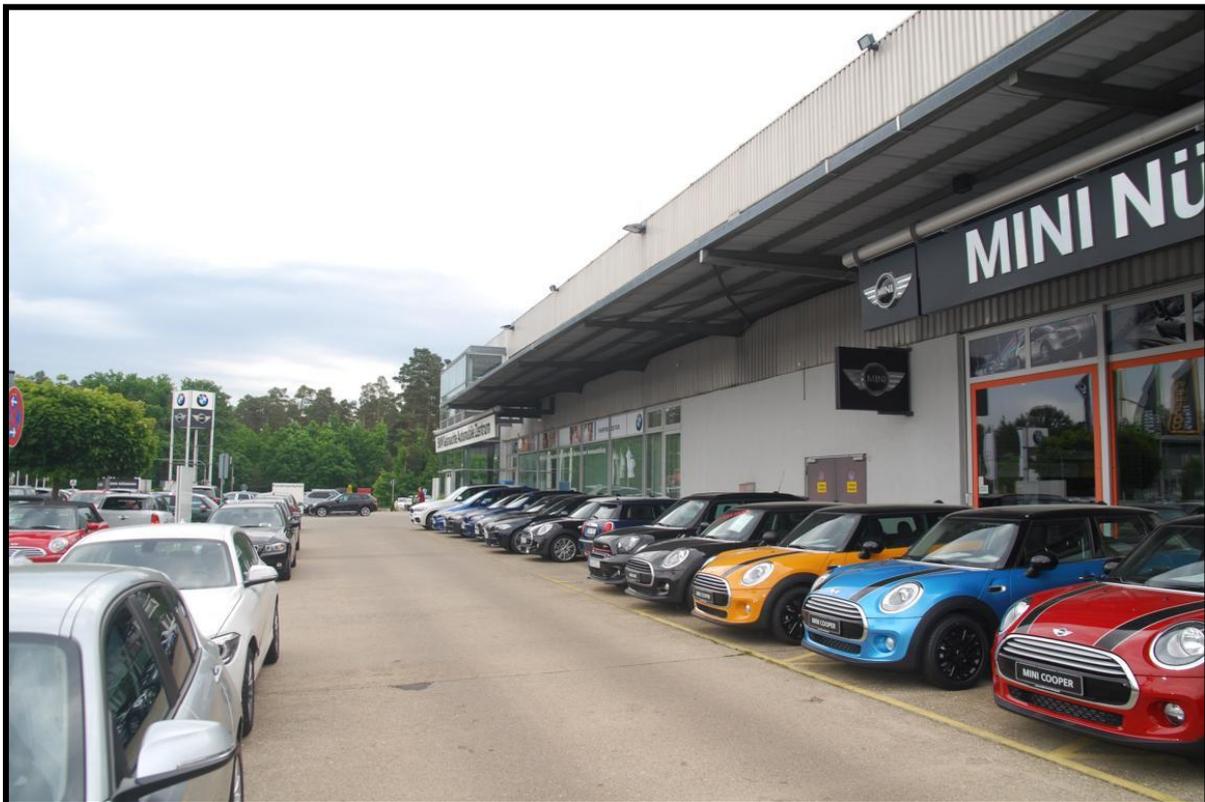
Vordach der BMW / MINI Niederlassung

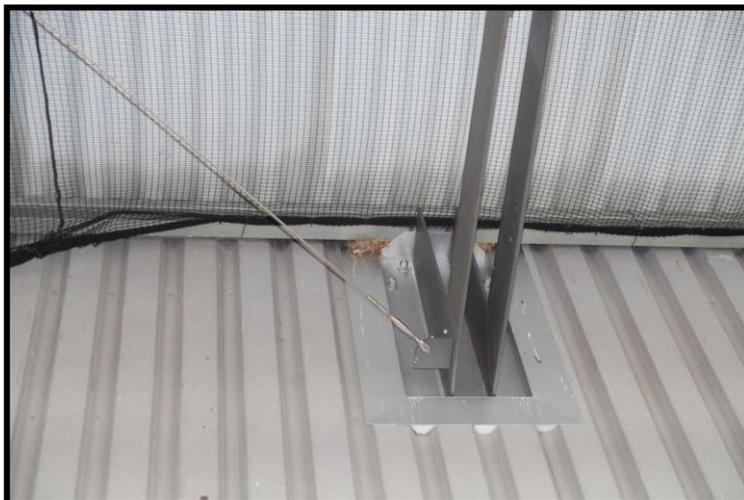
Brutvorkommen im Vordach der BMW / MINI Niederlassung

Da bereits Brutvorkommen an den Fassaden nachgewiesen wurden, sind entsprechende Ersatzbrutstätten zu installieren. Nach einer ersten Einschätzung sollten etwa 15 Ersatzbrutstätten ausreichen um den Rückbau der vorhandenen Fortpflanzungsstätte zu kompensieren. Die Installation ist VOR dem Abbruch vorzunehmen!

Im Sinne des Tötungsverbotes nach BNatschG ist der Abbruch der entsprechenden Gebäudeteile entweder auf den Zeitraum Oktober bis Februar zu datieren oder aber die Einflugmöglichkeiten sind entsprechend zu verschließen.

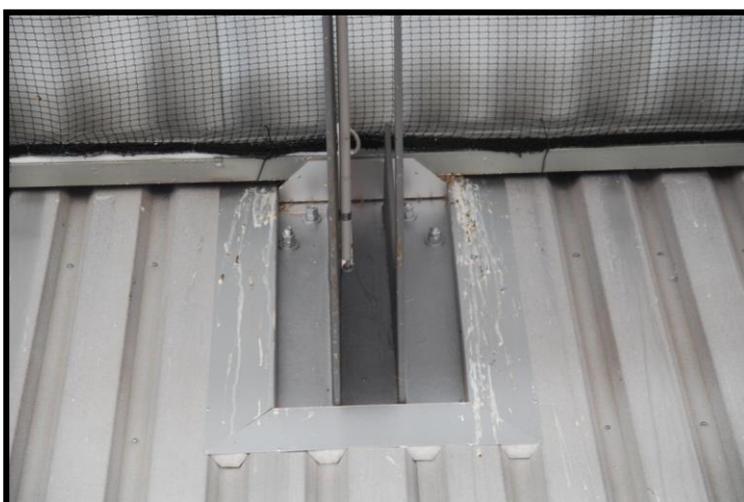
Nicht verdeckte Spalten (Vogelschutznetz) in der Dachkonstruktion

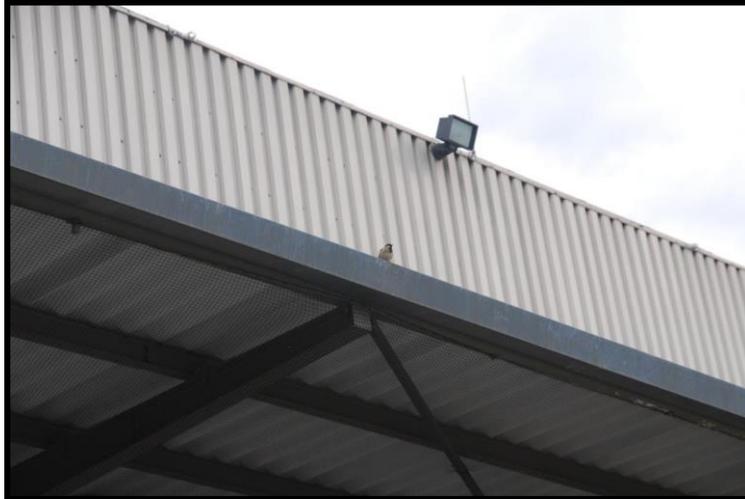
Haus Sperling im Bereich der BMW / MINI Niederlassung –
Dachkonstruktion West

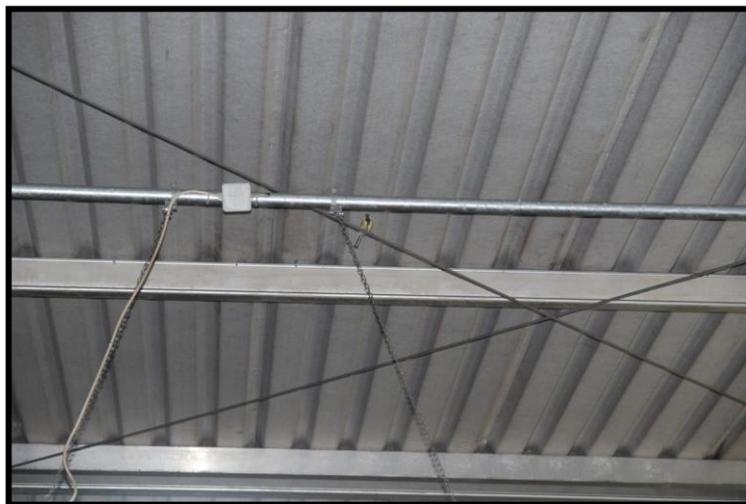
Singvogelnachweis in Lagerhalle REMAG Nordost

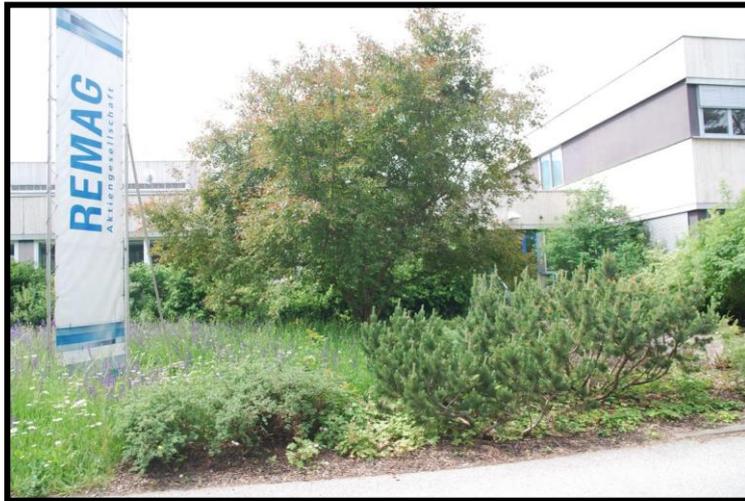
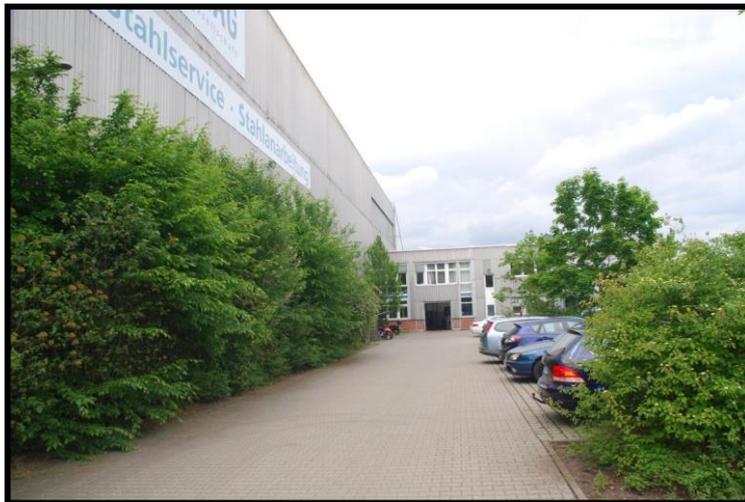
Insbesondere entlang der Fassaden und als Trennstreifen der Funktionsbereiche (Fahrbahn, Parkplätze) finden sich zahlreiche, gärtnerisch gepflegte Gehölz- oder Heckenstrukturen, welche insbesondere als potentielle Fortpflanzungsstätten der Kulturfolgearten in Betracht kommen. Brutnachweise konnten aufgrund der bereits sehr starken Belaubung im Zuge der Erstbegehung nicht festgestellt werden. Nachweise für ältere, nicht besetzte Vogelnester, konnten hingegen erbracht werden.

Gärtnerisch gestaltete Außenanlagen im Bereich REMAG

Die Baufeldfreimachung (Entfernung der Vegetation, Fällung und Rodung von Gehölzen) ist nur außerhalb der Brutzeit von Vogelarten zwischen Oktober und Februar erlaubt. Sollte dies aus bautechnischen Gründen nicht möglich sein, können die zu fällenden Gehölze im Vorfeld auf ein Brutvorkommen überprüft werden. Werden hierbei keine Fortpflanzungs- oder Ruhestätten europäischer Vogelarten festgestellt, können die Gehölze auch zu anderen Zeiten gefällt werden. Aufgrund der Struktur und Größe des Eingriffsgebietes erscheint diese Variante jedoch bei praxisnaher Betrachtung kaum wahrscheinlich.

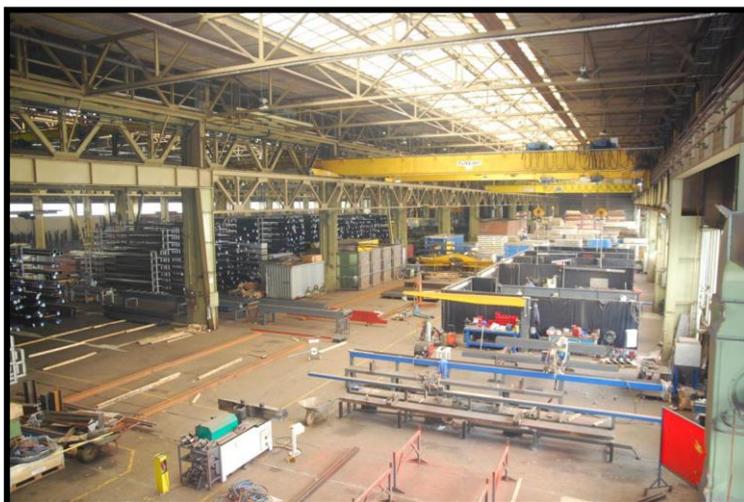
z.B. die Stahl-Deckenkonstruktion im Bereich Fertigungs- und Lagerhalle REMAG bietet mannigfache Brut- und Nistmöglichkeiten

Im Zuge der Begehung konnten mehrfach ganze Kolonien von Haussperlingen oder sonstigen gebäudebrütenden Arten beobachtet werden. Im Zuge der Maßnahmenplanung sollte der Bauzeitenplan so gestaltet werden, dass der Abriss der Gebäude entweder ausserhalb der Brutzeit erfolgt, oder aber sichergestellt wird, dass die Einflugmöglichkeiten für Vögel gänzlich geschlossen werden. Im Zuge der laufenden Abrissarbeiten kann in der Regel von einer baubedingten Vergrämung ausgegangen werden, sodass bei zügiger Fortführung ohne zeitliche Lücke die Gefahr einer Besiedlung weitestgehend auszuschliessen ist.

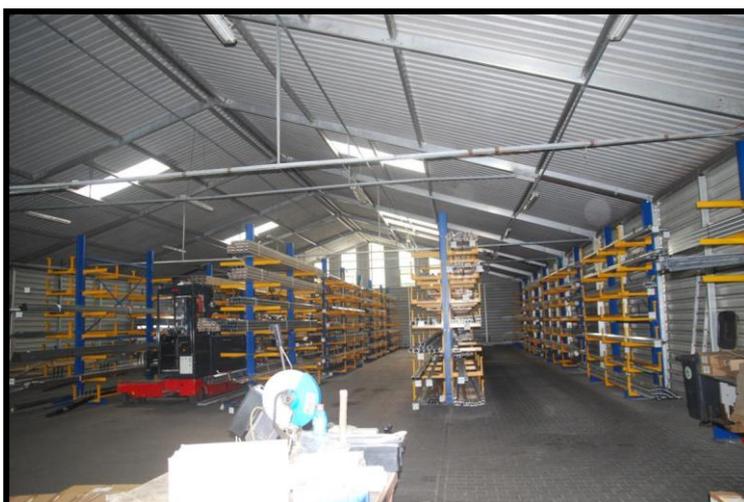
Lagerhalle REMAG Nordost – mit potentiellen Einflugmöglichkeiten an den Stirnseiten

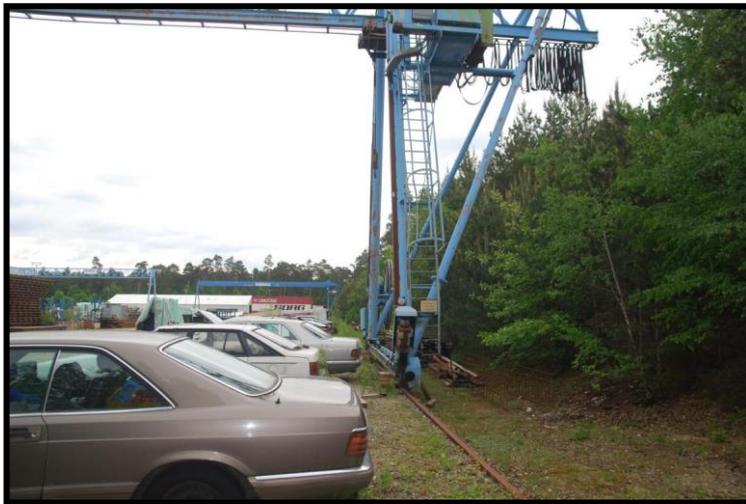
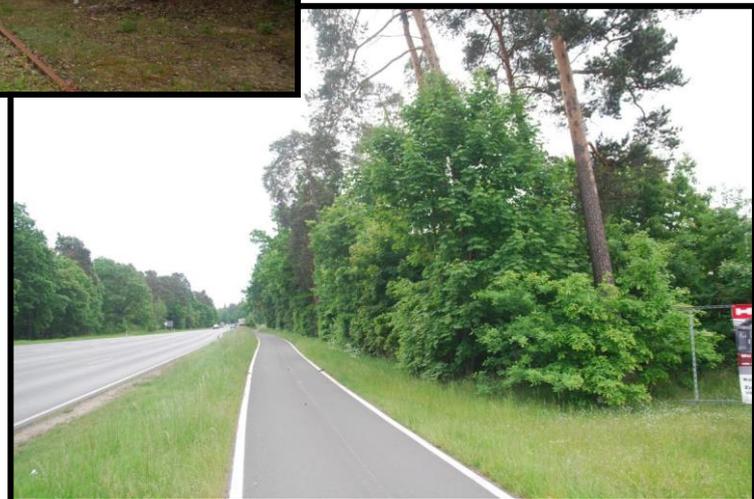
Zwischen der Regensburger Straße und dem Projektgelände sowie im Osten des Projektgeländes finden sich etwa 10,00 bis 15,00 m breite Baum- oder Gehölzstreifen, welche über junges bis mittleres Baumholz verfügen. Brutvorkommen sind in beiden Bereichen nicht auszuschließen. Aufgrund der starken Belaubung kann auf Basis der Erstbegehung keine belastbare Aussage zu möglichen Vorkommen gemacht werden – siehe auch weitergehende Empfehlungen. Nahrungsflüge konnten beobachtet werden, könnten jedoch auch auf Brutvorkommen im benachbarten Waldgebiet hindeuten. Insgesamt lässt sich anhand der ersten Planentwürfe ablesen, dass im Bereich zwischen der Regensburger Straße und Projektgelände Rodungsarbeiten durchgeführt werden. Weitere Rodungsarbeiten sind im Bereich der Ostgrenze notwendig. Hier bildet der Gehölzstreifen gleichzeitig den Waldsaum zum benachbarten großflächigen Waldgelände. Weitere Kartierungen müssen Aufschluss zur Wertigkeit des Bestandes aus Sicht des Artenschutzes liefern.

Baum- und Gehölzstreifen Nord und Ost

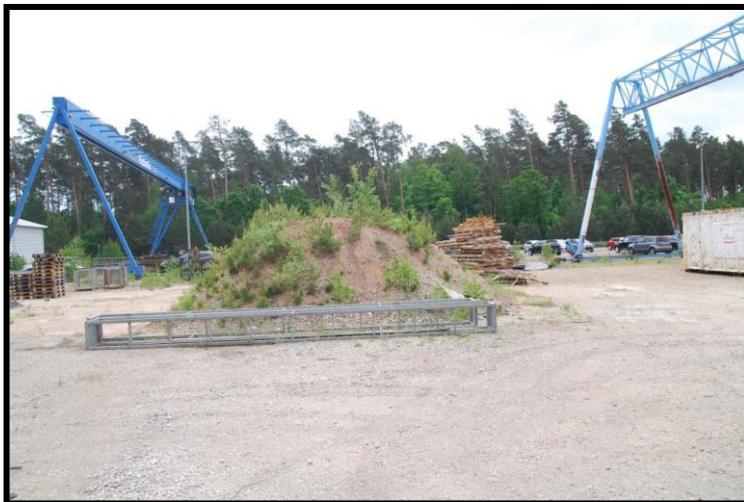
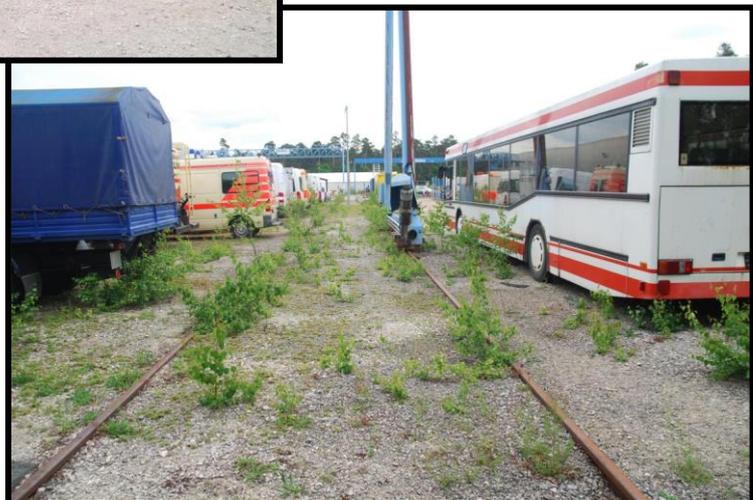
Ein Nachweis der streng geschützten Art gelang dabei nicht!

Ein lose geschüttetes Bodenlager auf dem Gelände sowie zahlreiche Bauten der Wildkaninchen und sandige Böschungsbereiche bieten den Reptilien jedoch potentielle Lebensräume. Die Präsenz oder Absenz der Art sollte in jedem Falle durch weitere Untersuchungen ermittelt werden. Bei einem Nachweis bedarf die Art besonderer Maßnahmen!

Offenbodenlager und Ruderalfläche Ost –
aktuell als Stellfläche genutzt

Fünf Begehungen Reptilien im Zeitraum Juni 2015 bis April 2016
