STÄDTEBAULICHE ENTWICKLUNG WOHNANLAGE AM NADLERSBACH

STAND 31.10.2025

APPELTAUER + BRANDL · ARCHITEKTEN
HÖLLGASSE 3
91126 SCHWABACH

Erstaufnahme Baumbestand BV Weingässchen Schwabach
zur Integration in Bauverträglichkeitsgutachten Version 1.2

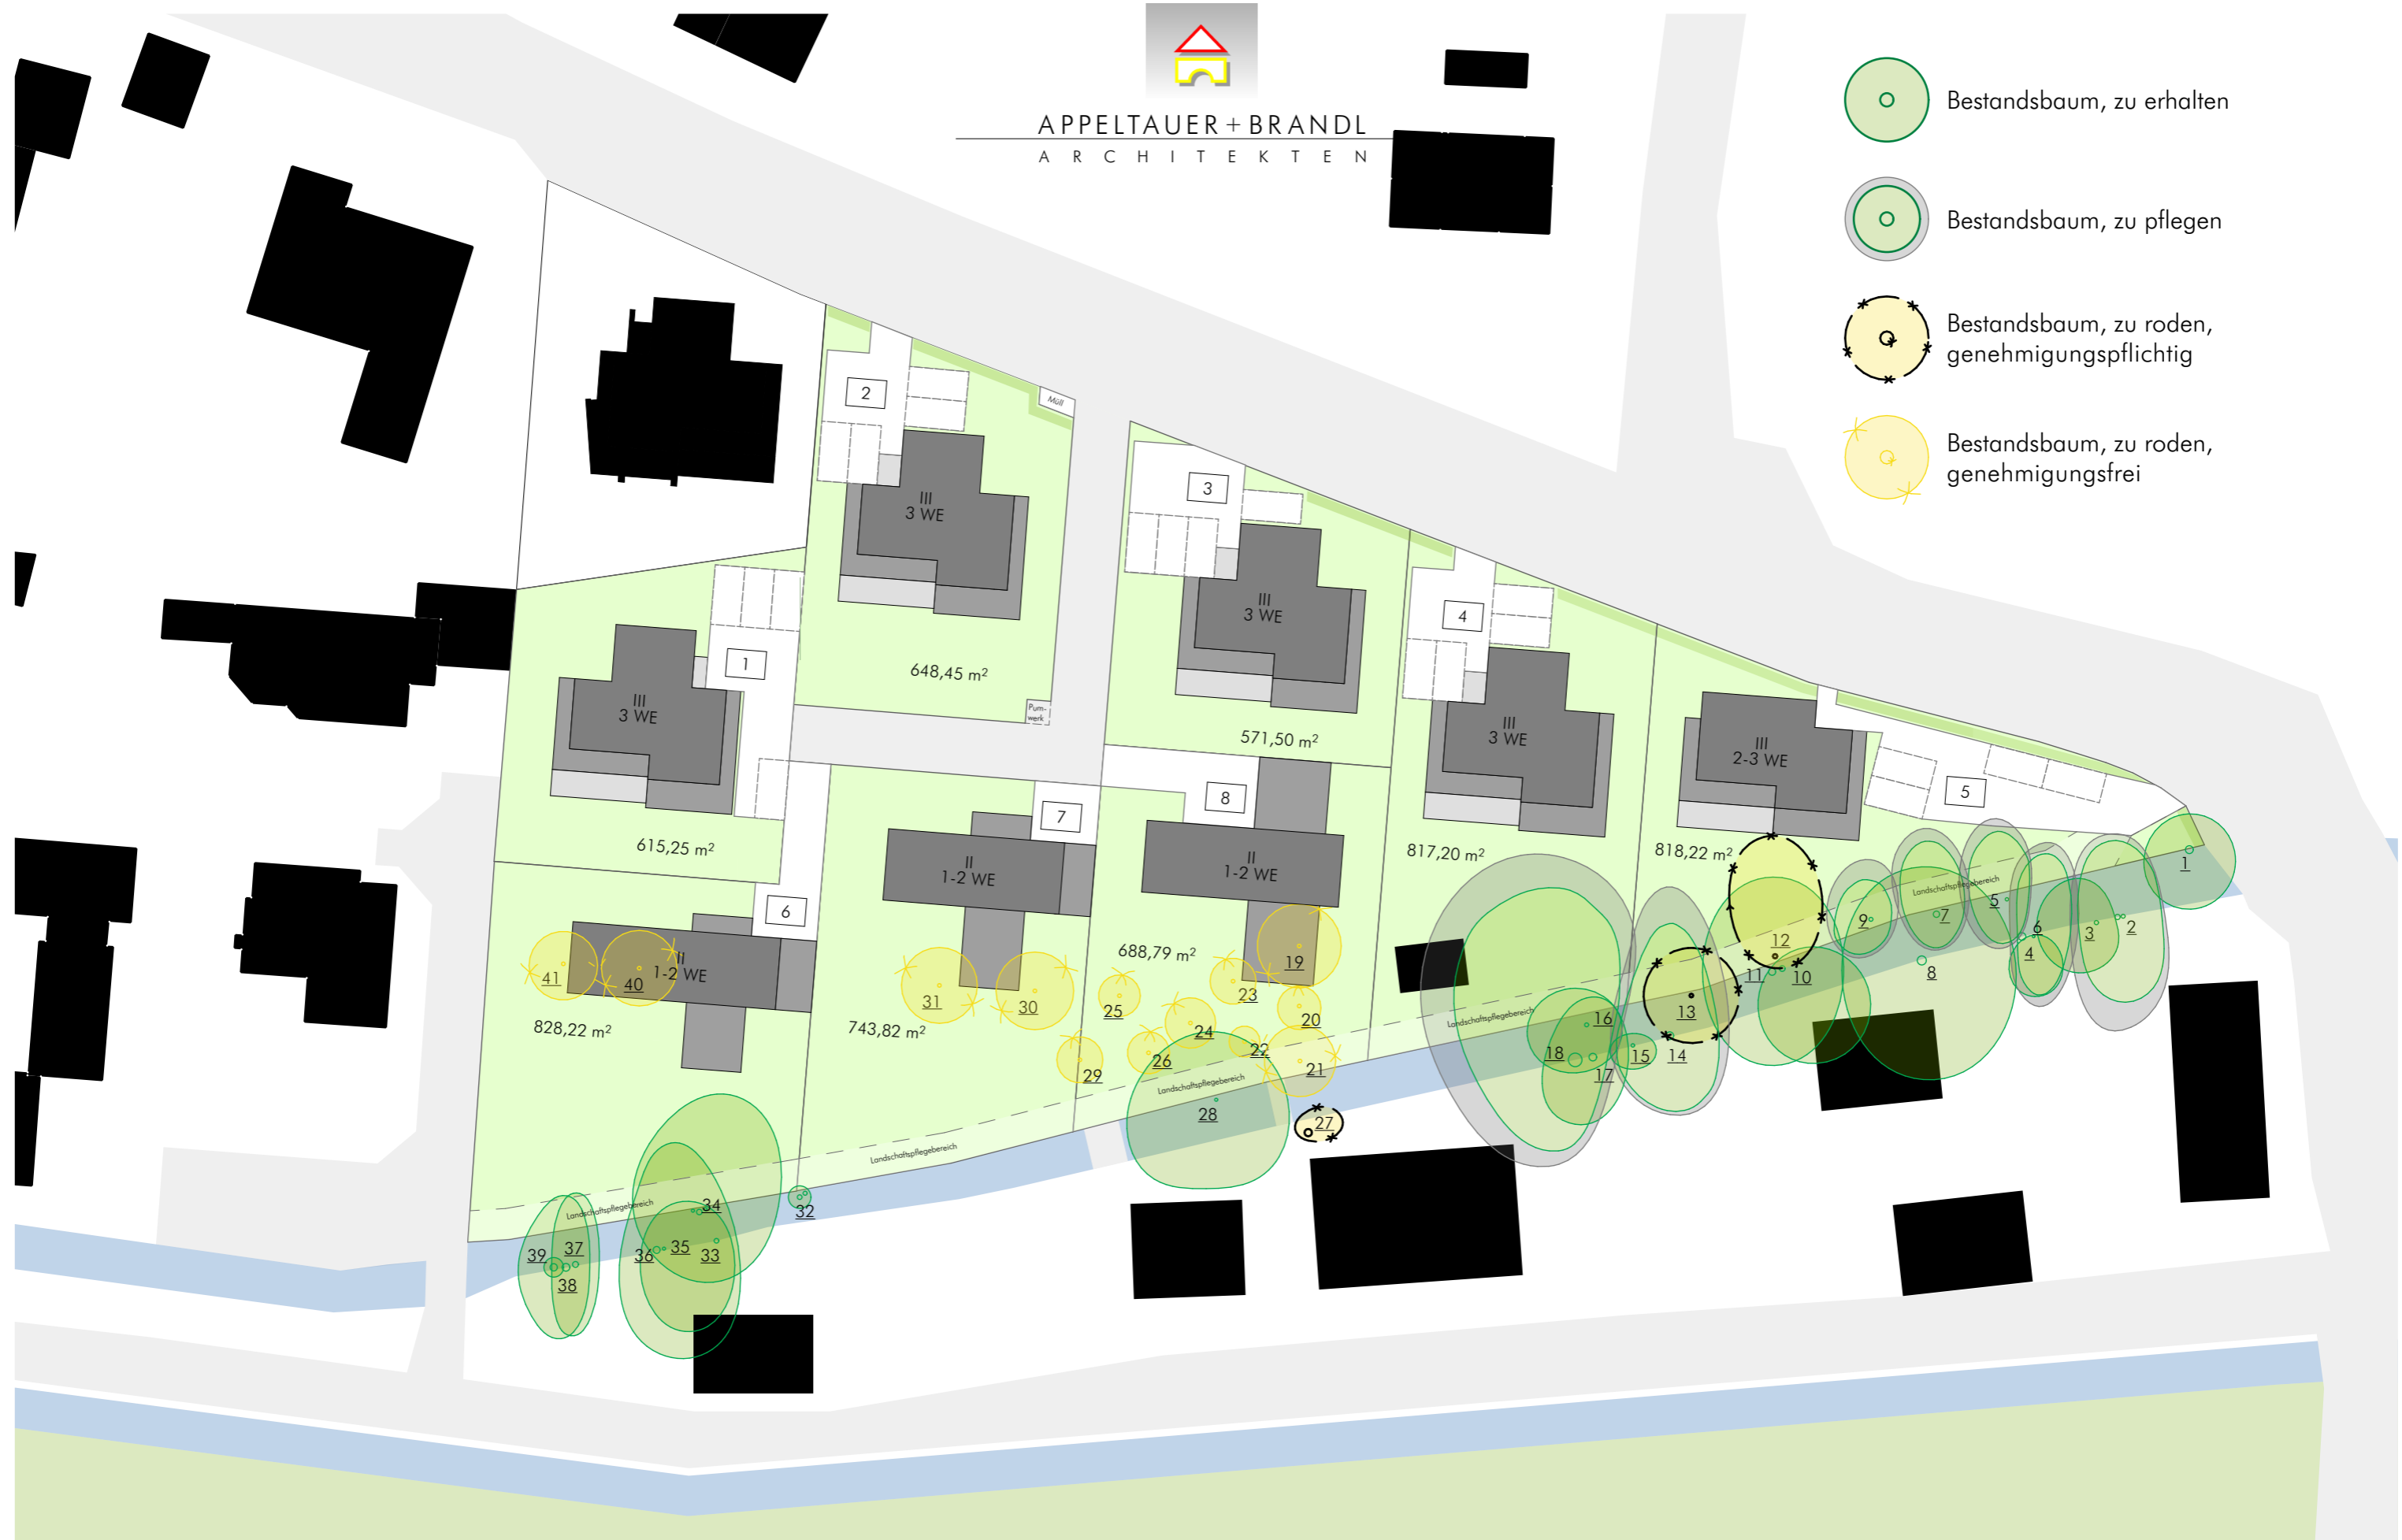
Baumbestandsplan
M 1:500 - 18.06.2025 - GB 027b

-   Bestandsbaum, zu erhalten
-   Bestandsbaum, zu pflegen
-   Bestandsbaum, zu roden, genehmigungspflichtig
-   Bestandsbaum, zu roden, genehmigungsfrei

Eine fachgutachterliche Baumbestandsaufnahme wurde durch den Sachverständigen Oliver Stock durchgeführt. Die Ergebnisse wurden mit dem Umweltamt der Stadt Schwabach abgestimmt.

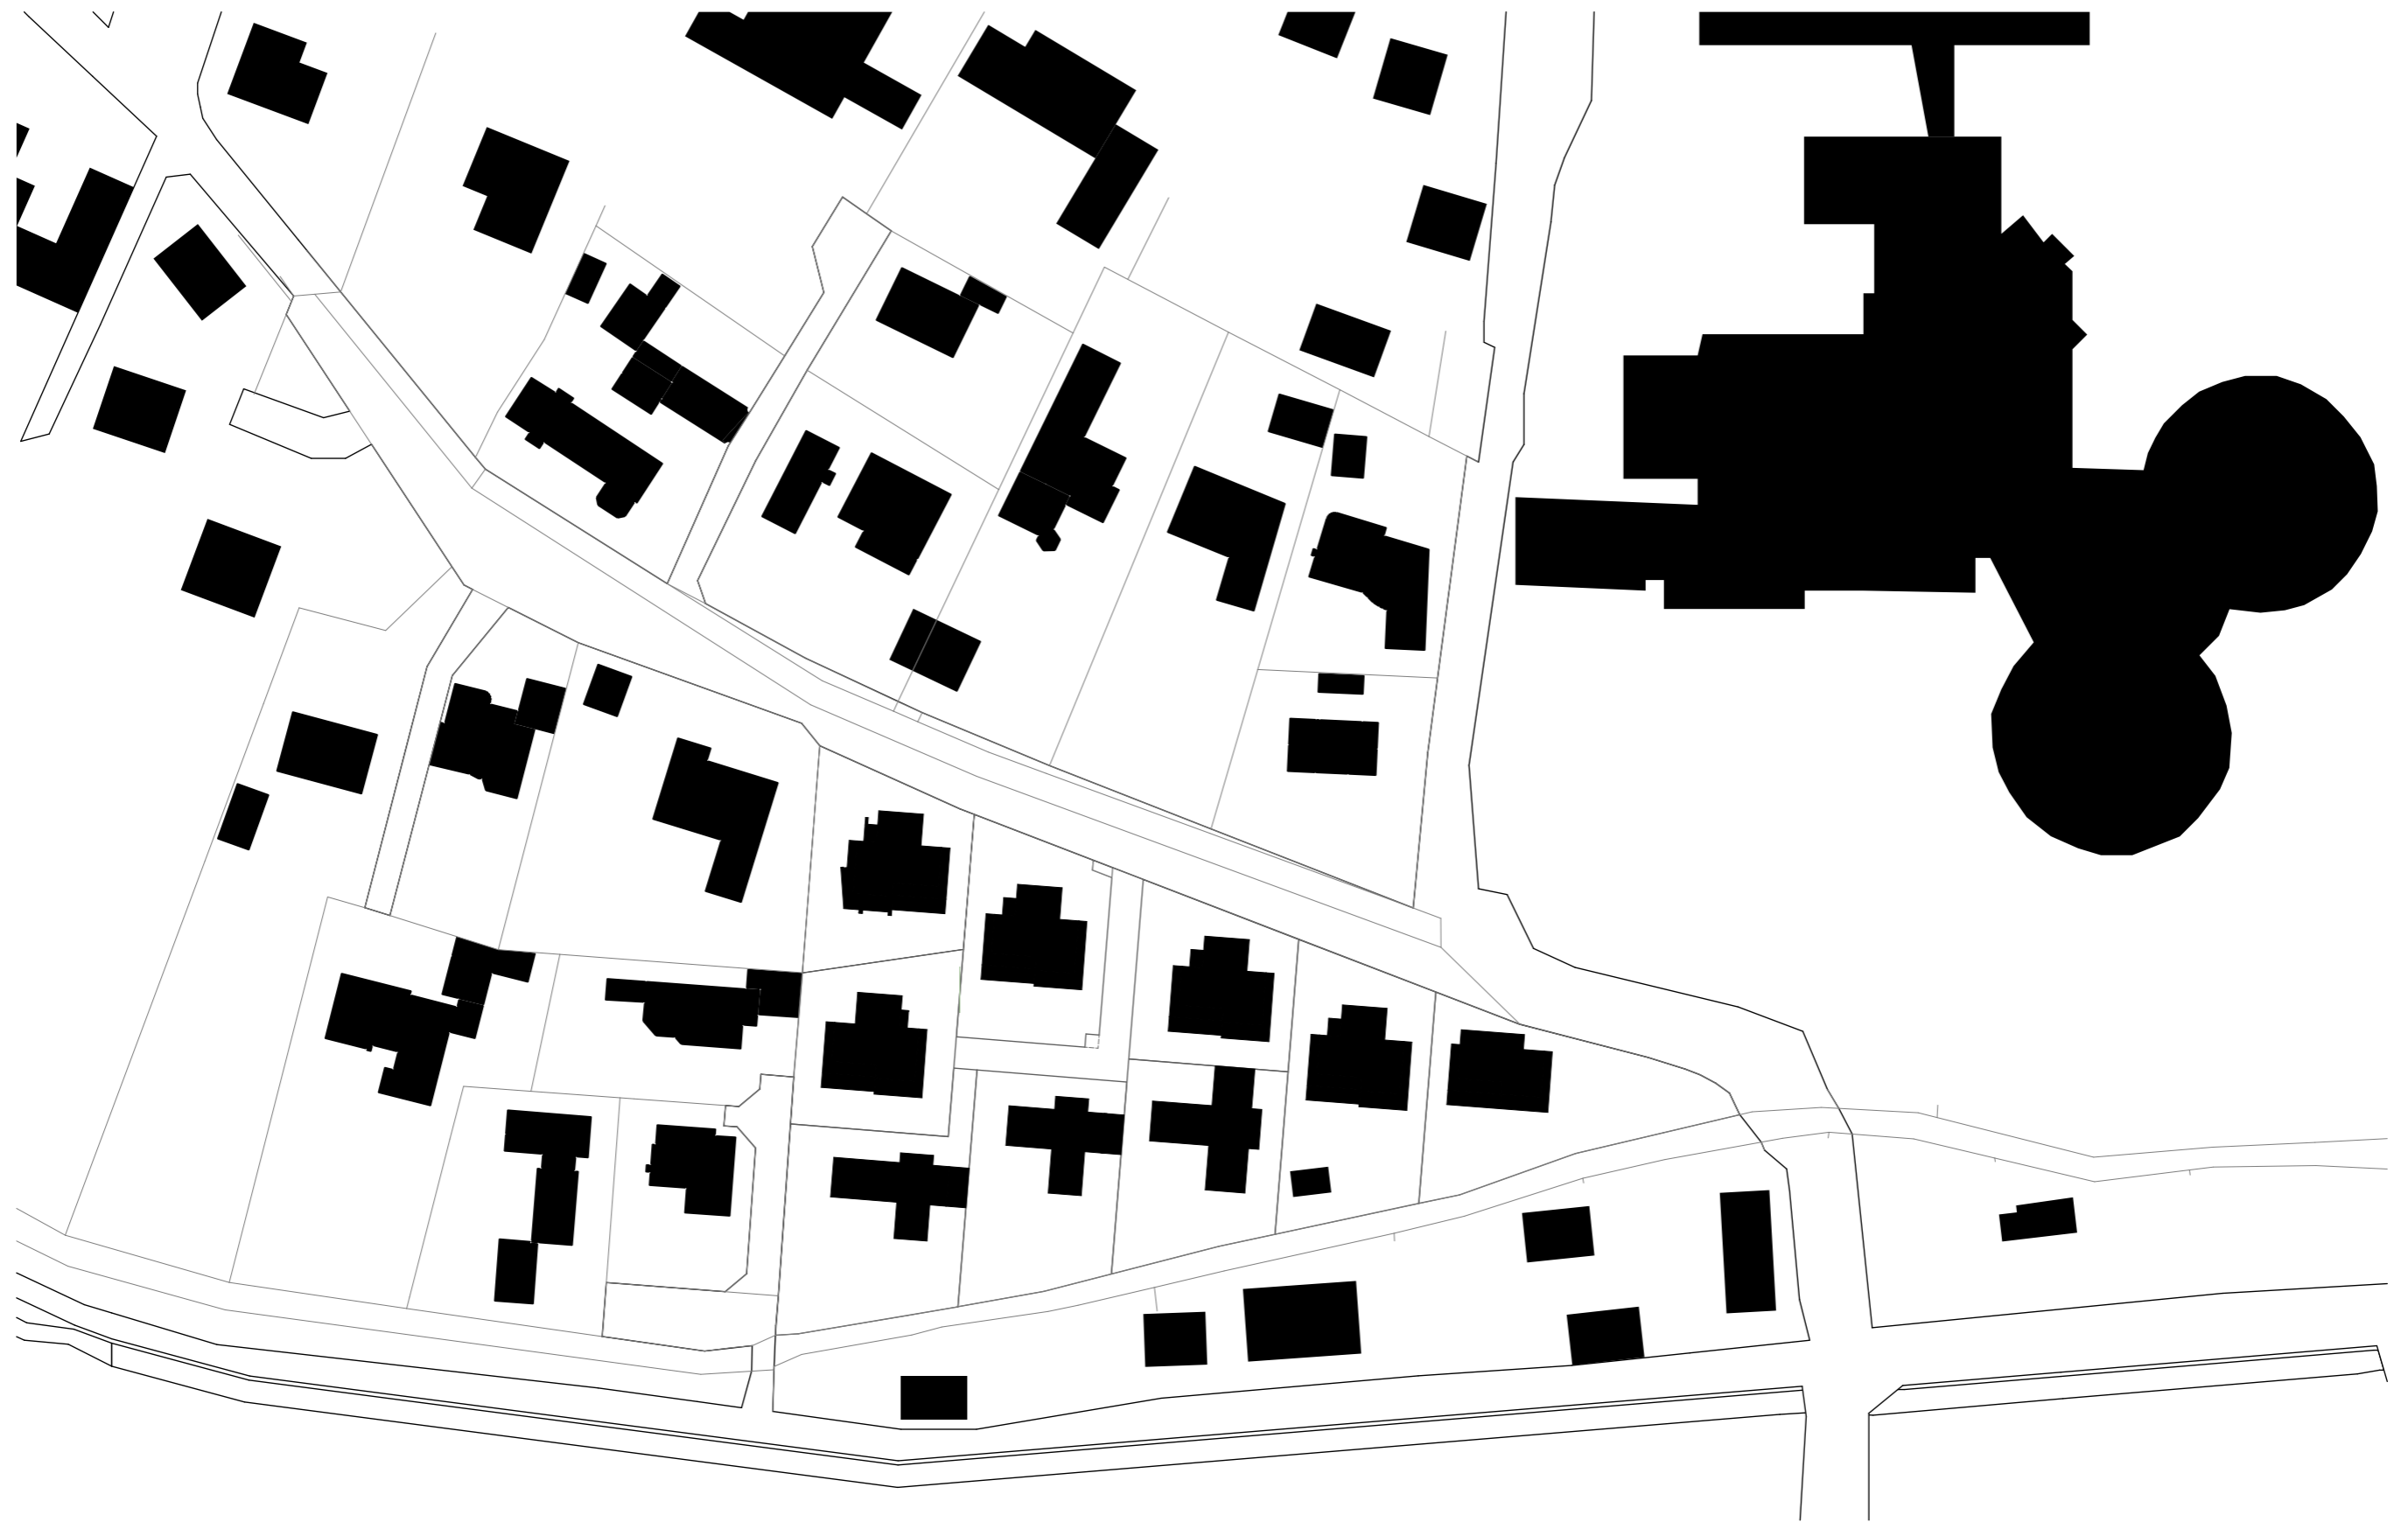
Lageplan 029
M 1:1000 - 21.10.2025 - GB

Analog zum kürzlich errichteten Gebäude auf dem Grundstück Weingäßchen 7 sollen die acht geplanten Wohngebäude die bestehende Topografie terrassenförmig aufnehmen. Vorgesehen sind maximal drei Vollgeschosse; im südwestlichen Bereich sind zweigeschossige Gebäude geplant.

Insgesamt werden maximal 21 Wohneinheiten errichtet. Dabei handelt es sich um vier 3-Familienhäuser, ein 2-3-Familienhaus und drei 1-2-Familienhäuser.

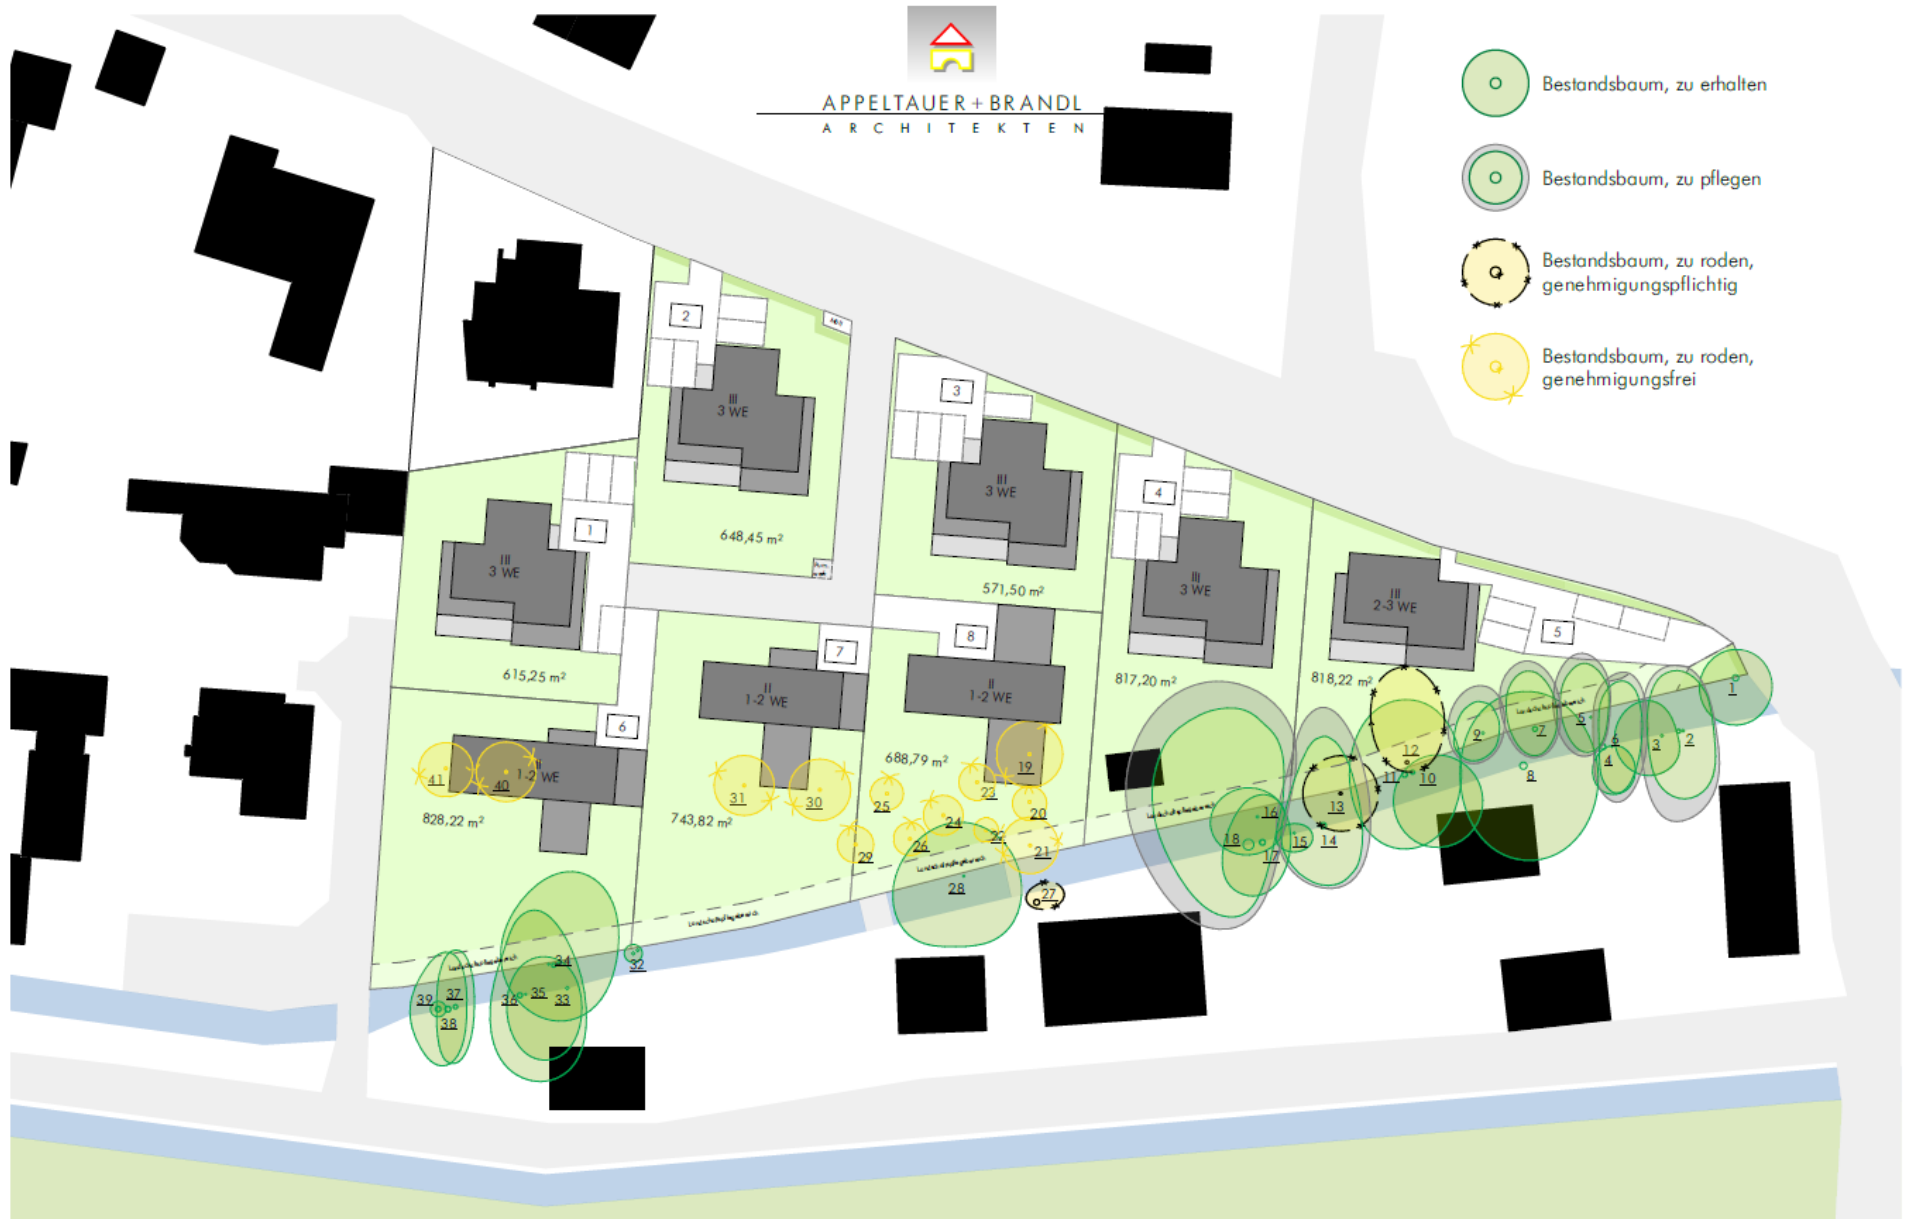
Baumbestandsplan:

BaumNr.	Art	Standort	KR W	KR N	KR O	KR S	StU	Vitalität	Erhalt	Bemerkung	Maßnahme
1	Spitzahorn	Grundstück	4	3	4	5	211	2	nein	starkes TH mit Pilzfruchtkörpern	KE
2	Esche	Stadt	5	7	4	10	100 + 140	1	ja	einseitiger Kronenaufbau	EK
3	Spitzahorn	Stadt	5	4	3	4	110	1-2	ja		KP
4	Esche	Nachbar	2	0	2	5	70	1	ja		
5	Spitzahorn	Stadt	4	7	2	4	88	1-2	ja	überlange Äste	EK
6	Esche	Stadt	1	8	5	6	200	1-2	ja	einseitiger Kronenaufbau	EK
7	Spitzahorn	Grundstück	4	7	3	3	165	2	ja	viel TH	KP
8	Esche	Nachbar	7	8	8	10	240	1	ja		KP
9	Spitzahorn	Grundstück	4	5	3	3	105	0-1	ja	Konkurrenztrieb	EK
10	Esche	Stadt	1	1	8	8	150	1	ja		KP
11	Esche	Grundstück	6	8	6	8	189	1	ja		KP
12	Spitzahorn	Grundstück	4	10	4	1	117	1-2	nein	starker Schrägstand, einseitige Krone	F
13	Fichte	Stadt	4	4	4	4	101	1	ja	unterständig	F
14	Spitzahorn	Stadt	5	13	5	7	205	2	ja	alte Schnittstellen, überlanger Starkast Richtung N	EK
15	Fichte	Stadt	2	1	2	2	90	1-2	ja		
16	Spitzahorn	Stadt	5	3	3	4	105	1	ja

17	Erle	Stadt	4	5	3	6	200	1-2	ja		KE 15%
18	Esche	Stadt	13	17	6	9	360	1	ja	Schrägstand, Astausbruch	KE 20%
19	Obstbaum	Grundstück							nein	im Baufeld	F
20	Obstbaum	Grundstück							nein	im Baufeld	F
21	Obstbaum	Grundstück							nein	im Baufeld	F
22	Obstbaum	Grundstück							nein	im Baufeld	F
23	Obstbaum	Grundstück							nein	im Baufeld	F
24	Obstbaum	Grundstück							nein	im Baufeld	F
25	Obstbaum	Grundstück							nein	im Baufeld	F
26	Obstbaum	Grundstück							nein	im Baufeld	F
27	Weide	Nachbar	1	2	3	1	195	3	nein	Stammfuß zersetzt, wackelt, PFK, Erhalt als Habitat	
28	Weide	Stadt	8	6	6	8	82	1	ja	9-stämmig, 82cm stärkster Umfang	
29	Obstbaum	Grundstück							nein	im Baufeld	F
30	Obstbaum	Grundstück							nein	im Baufeld	F
31	Obstbaum	Grundstück							nein	im Baufeld	F
32	Erle	Stadt	-	-	-	-	121 + 107	-	nein	2-stämmig, Torso 3m - Erhalt als Habitat	
33	Erle	Stadt	-	-	-	-		-	nein	Torso 3m - Erhalt als Habitat

34	Esche	Stadt	6	10	7	6	145 + 82	1	ja	3-stämmig, Schleppenbildung, leichter Schrägstand	
35	Erle	Stadt	2	4	6	7	82	1-2	ja		
36	Erle	Stadt	3	9	7	9	181	1-2	ja		KP
37	Erle	Stadt	2	6	2	6	154	1-2	ja		KE 15%
38	Erle	Stadt	4	6	2	6	205	1-2	ja		KE 15%
39	Erle	Stadt	-	-	-	-	192	-	nein	Torso 3m - Erhalt als Habitat	
40	Obstbaum	Grundstück							nein	im Baufeld	F
41	Obstbaum	Grundstück							nein	im Baufeld	F
