28.07.2016

## Zustands- und Vitalitätsbeurteilung

von 7 Scheinakazien im Bereich der Wallenrodstr., 91126 Schwabach

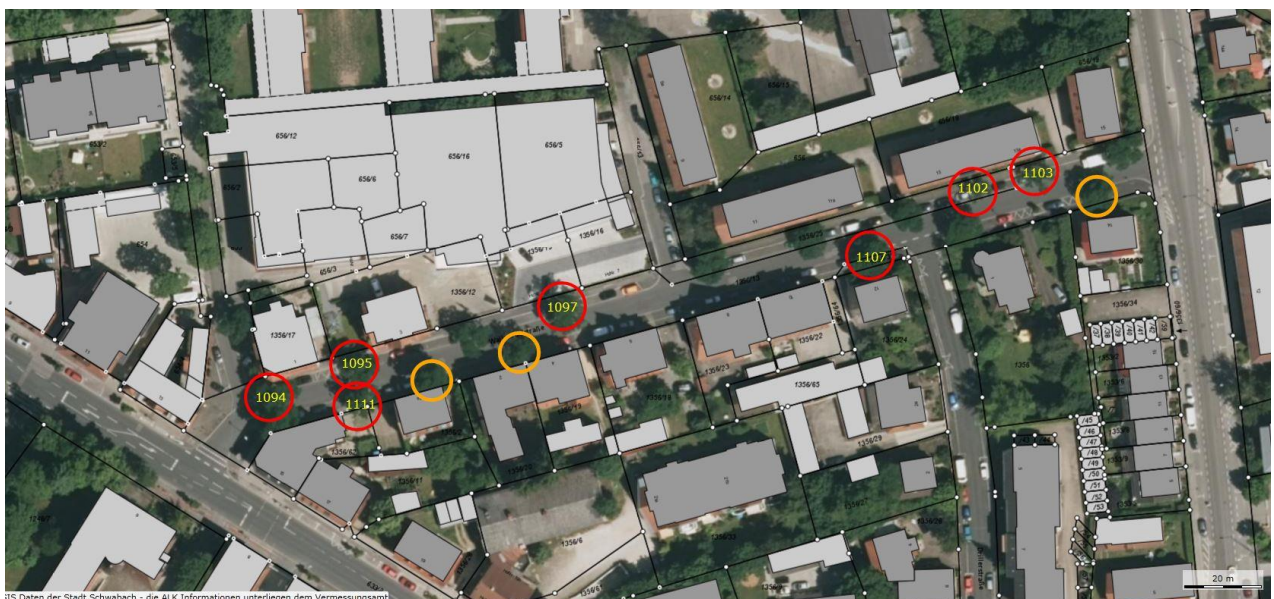
### Übersichtskarte

die rot markierten Bäume sind die in der Beurteilung erwähnten, zur Fällung anstehenden, Bäume. die orange markierten 3 Scheinakazien haben nur noch eine geringe Standzeiterwartung (max. ca. 2-4 Jahre).
