**Baumpflege
Oliver Stock**
European Tree Worker

Beurteilung der Bauverträglichkeit des zu erhaltenden Baumbestands zum geplanten Bauvorhaben „Unterer Grund“ in Schwabach.

Baumbestand: 5 Eichen im Süden - 2 Eichen und 1 Bergahorn im Norden
Anwesen: „Unterer Grund“ Wolkersdorfer Hauptstr. 81 - Schwabach
Ortsteinsicht am: 02.11. / 11.11.2021

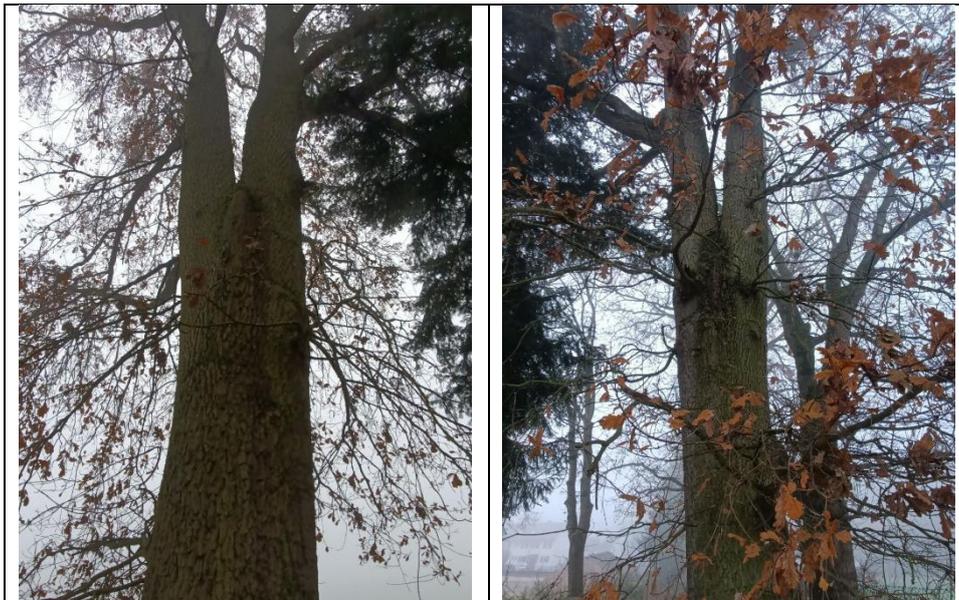
Die Eiche Nr. 11 hat in ca. 6 Meter Höhe am Stammkopf einen spitzwinkeligen Druckzwiesel.

Auch wenn der Baum dort „angebaut“ hat, muss die Eiche durch einen Rückschnitt leicht entlastet und durch ein Kronensicherungssystem im Mehrfachverbund gesichert werden.
