BV Gold in Schwabach - Limbacherstraße in Schwabach  
Begutachtung der Eichen Nr. 60 und Nr. 61

Voruntersuchung zum geplanten Bauvorhaben (Bauverträglichkeitsgutachten)  
/ allgemeine Zustandsbeurteilung

## **Gutachten Nr. 221215**

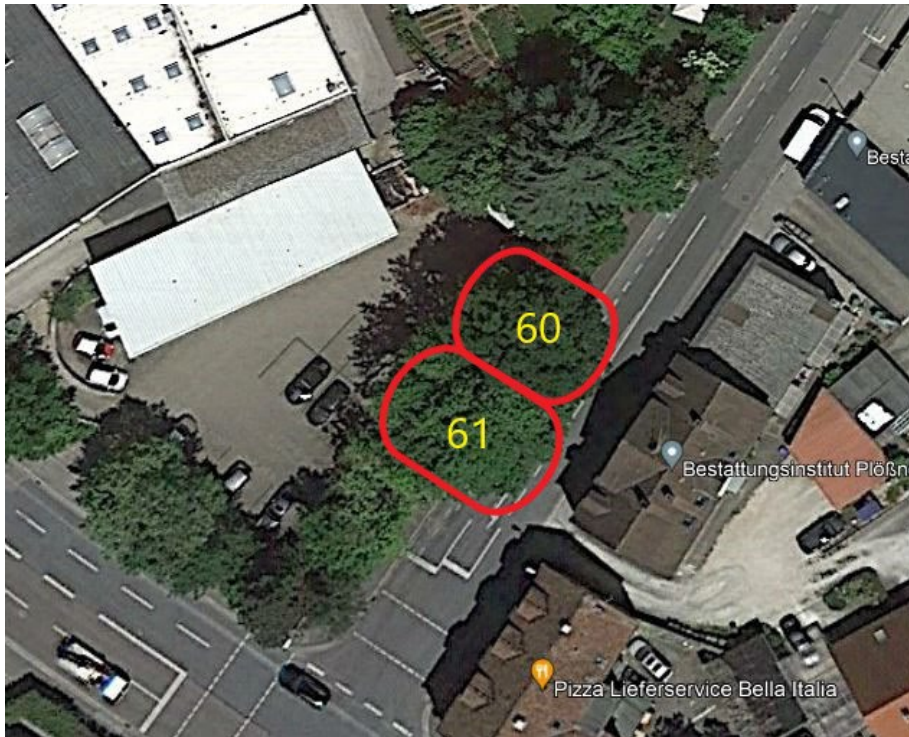
Luftbild mit  
den Baumstandorten  
(Quelle Google Earth);

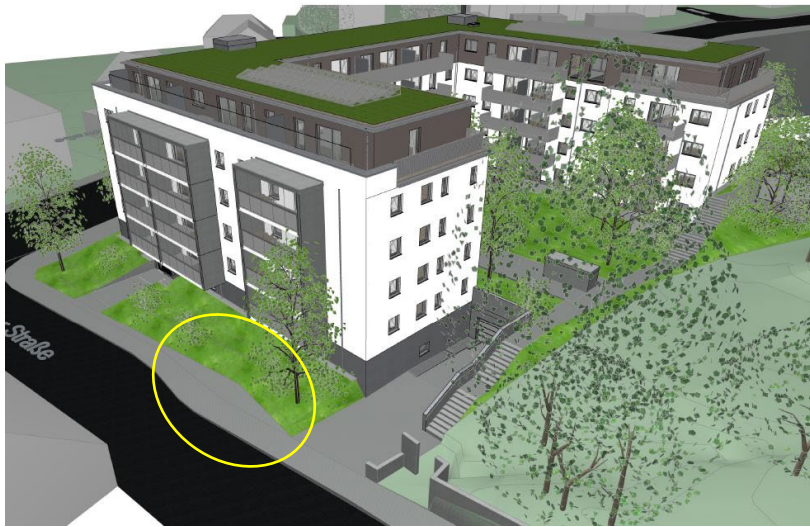
Ansicht des geplanten  
fünfstöckigen Gebäudes  
(Stand 16. Dezember 2022).

Der gelbe Kreis zeigt unge-  
fähr den Standort der zwei  
Eichen.

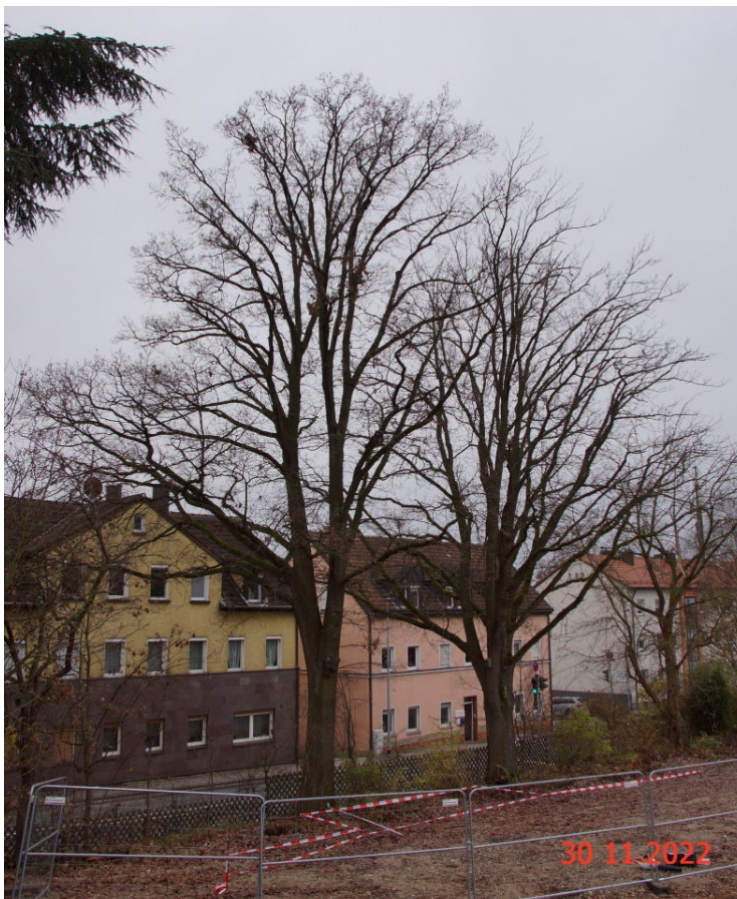
*Abbildung 4* / Eiche Nr. 60

Intakte Hauptvergabelung auf ca. 4,5 m mit einem Hauptstamm und deutlicher Kronenentwicklung in Richtung Osten zur Straße hin sowie einem zweiten Stamm mit Kronenentwicklung in Richtung Nordwesten zum geplanten Gebäude.

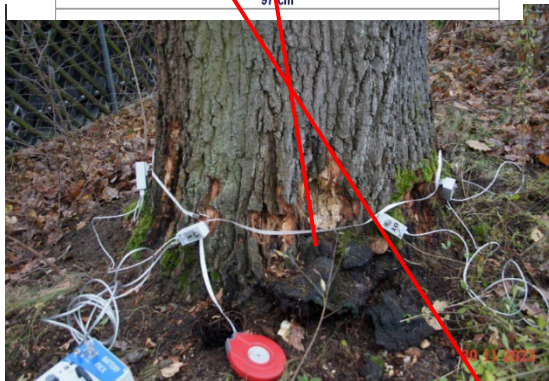
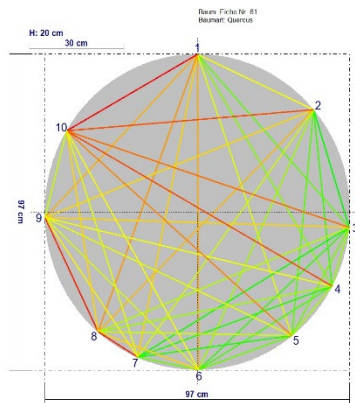
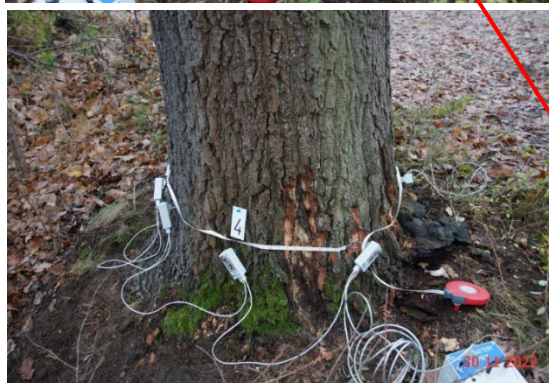
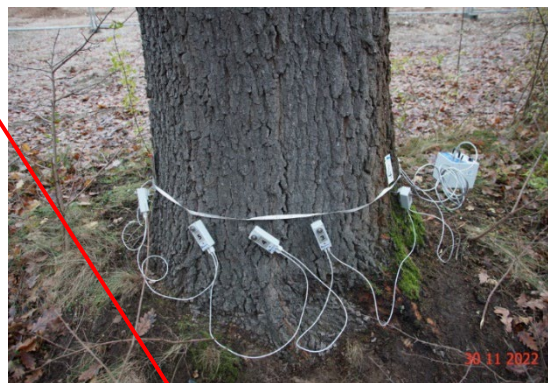
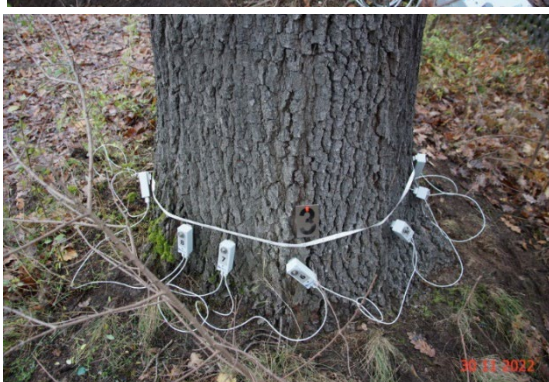
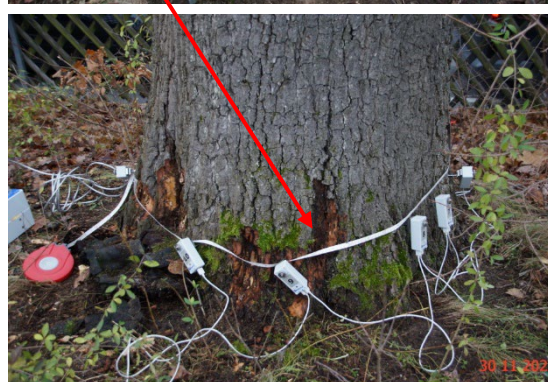
Die blau gestrichelte Linie zeigt die durchgeführte Resistographiemessung Nr. 3, die rote Linie Messung Nr. 4. Gemäß Resistographie konnte an den beprobten Stellen noch keine deutliche Holzzersetzung mit massiven Dichteabfall festgestellt werden.

Der östliche Stammsektor zwischen Sensor 1 und 7 zeigt ausreichende Restwandstärken mit gesundem Holz (grün);
