Zusammenfassender Bericht Bauforschung und restauratorische Untersuchung

Zöllnertorstraße 12 a, Schwabach – ehemalige Mälzerei

Aktennummer D-5-65-000-325

Untersuchungszeitraum: Dezember 2024 bis März 2025

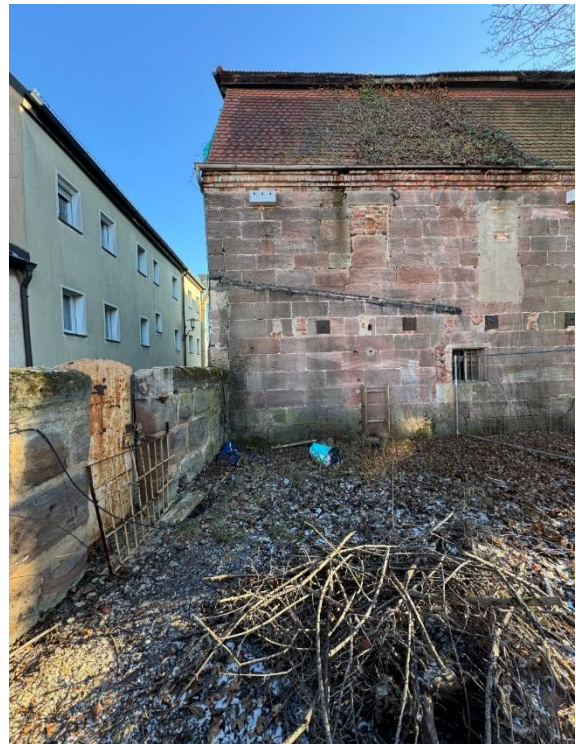
Abb. 19 – Teilausschnitt Westfassade mit Stadtmauer-
rudiment

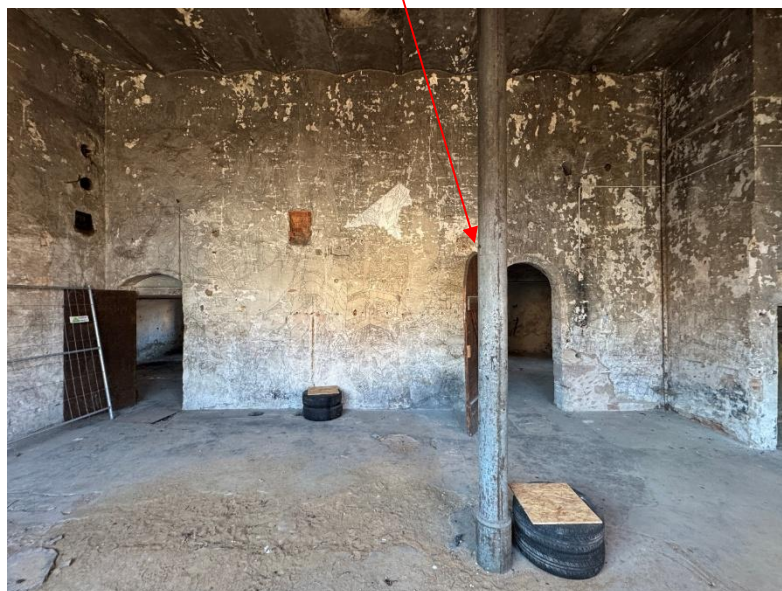
Abb. 34 – Haupthalle 01, Westwand a.

Linke Wandhälfte: Vollziegelmauerwerk mit einer segmentbogigen Türöffnung und Putz- und Farbbefund wie an der Südwand. Nachweis von zwei verschraubten, quadratischen, eisernen Kopfplatten.

Rechte Wandhälfte: Ab der rundbogigen Türöffnung mit gefaster Leibungskante, welche in die westliche Raumeinheit führt, setzt Quadersandsteinmauerwerk mit Putz- und Farbfassungsresten ab 1865 ein. Bei diesem Wandabschnitt handelt es sich um das Rudiment der Vorgängerbebauung. Es folgt eine überformende Kalkputzhaut des ausgehenden 19. Jh.

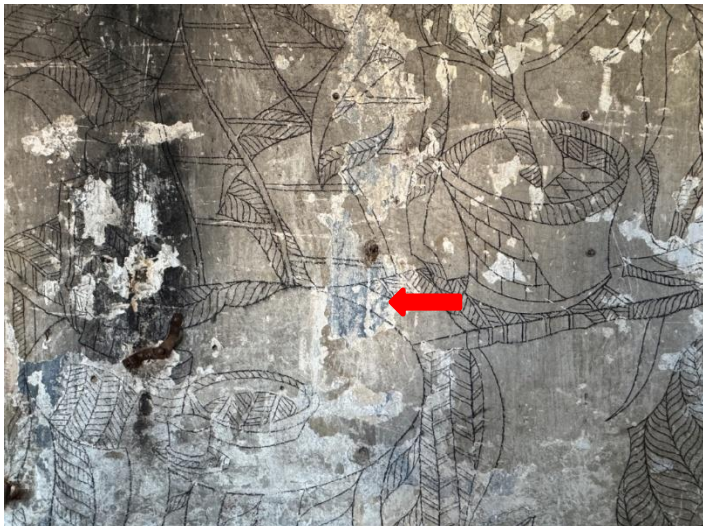
Abb. 37 - Haupthalle 01, Westwand a, Farbfassungsreste, um 1895 (Pfeil).

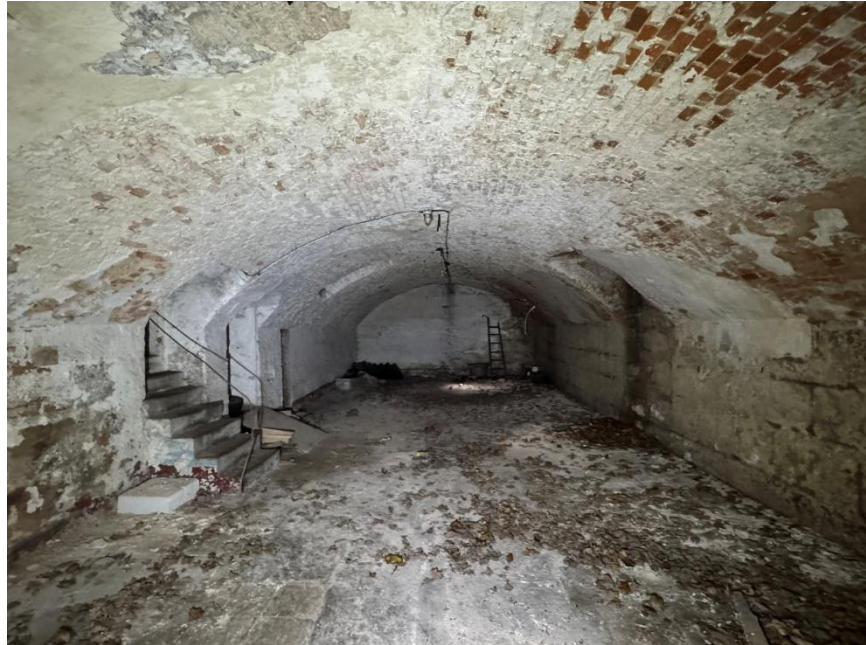
Abb. 76 – Westlicher Kellerraum mit Quadersandsteinwänden und geziegeltem Flachtonnengewölbe; Blick nach Süden.

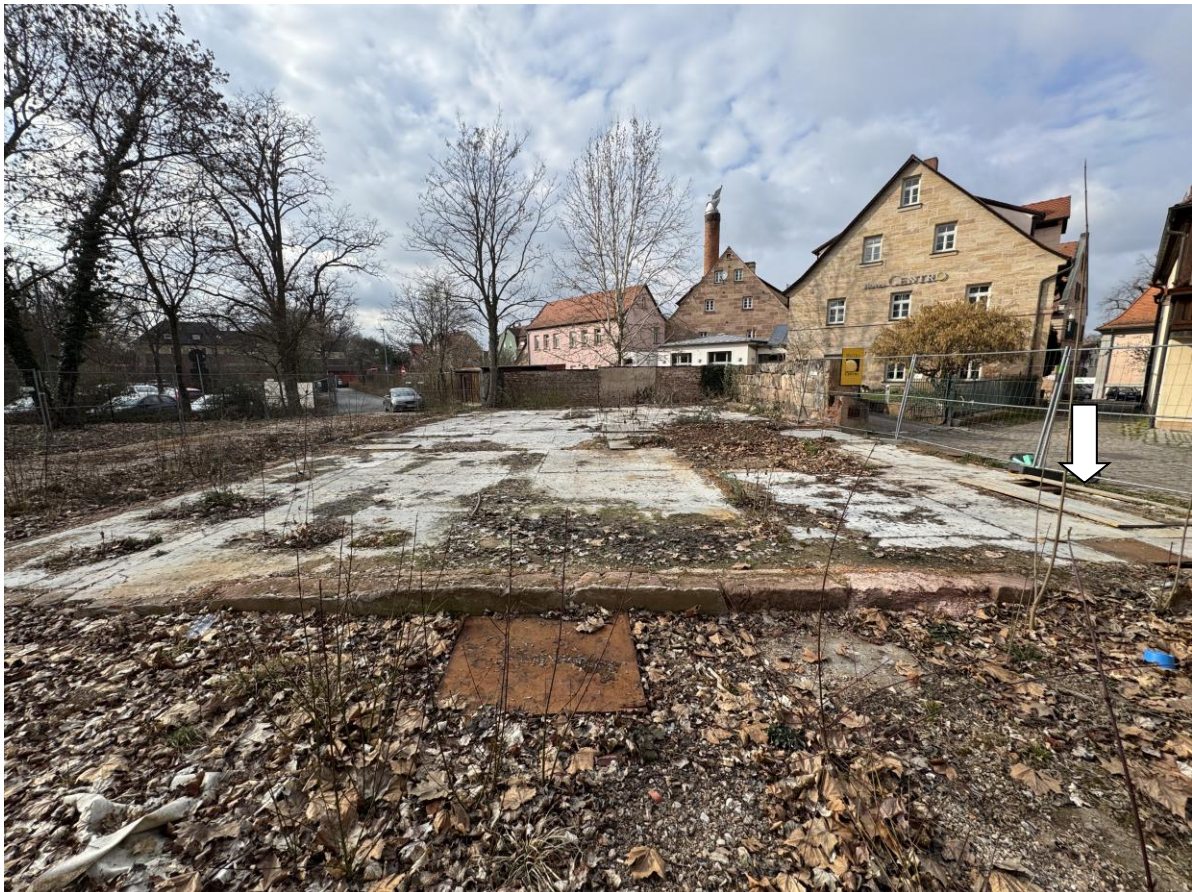
Abb. 2 – Bodenplatte des oberirdisch abgetragenen, ehem. Gebäudes **Südliche Mauerstraße 7b** mit Zugangsöffnung zur Kellertreppe (Pfeil).

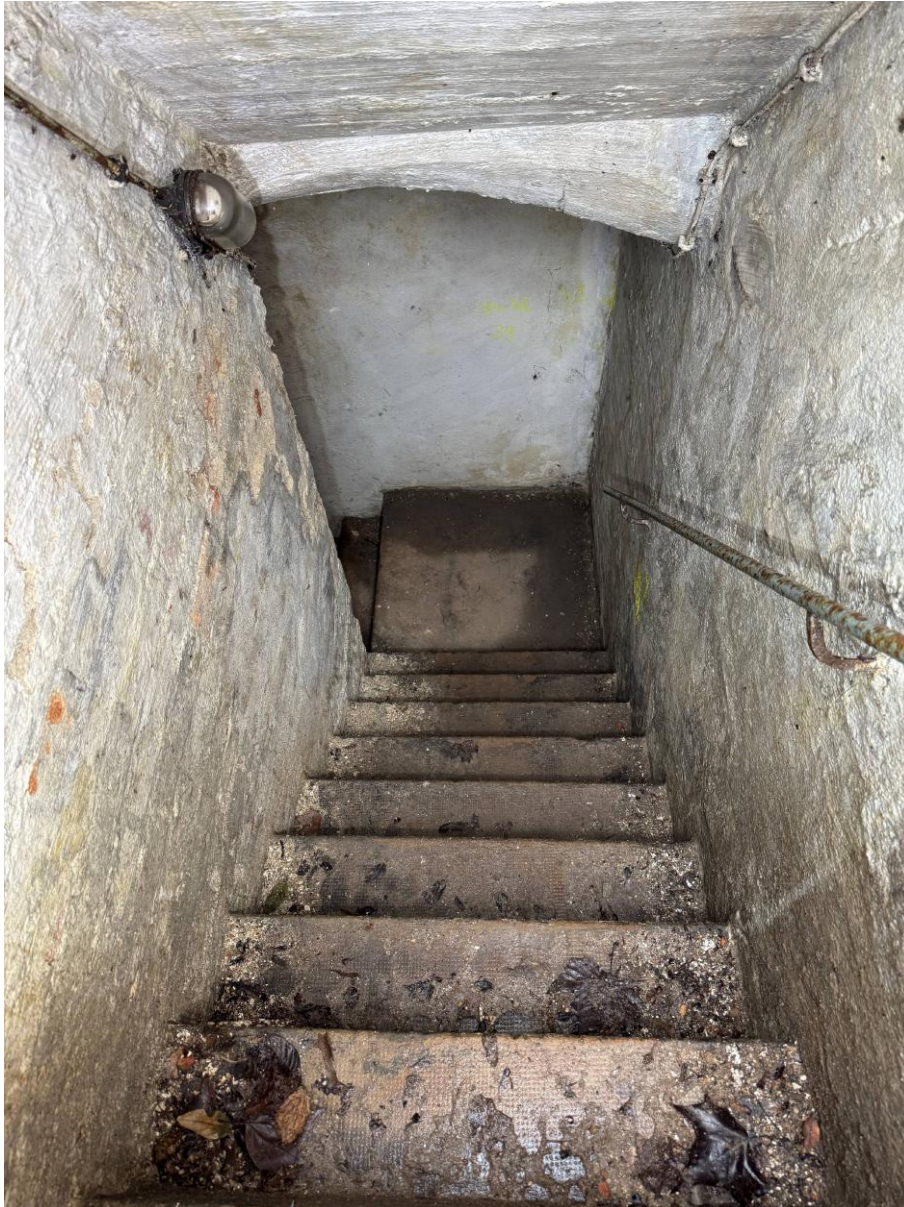
Abb. 3– Betontreppenanlage mit gemauerten Abgangswänden (Vollziegelmauerwerk mit Kalkputzaufgabe), Mitte 20. Jh.
Der Kellerhals wurde als Ortbetonplatte ausgebildet, dto. Mitte 20. Jh.

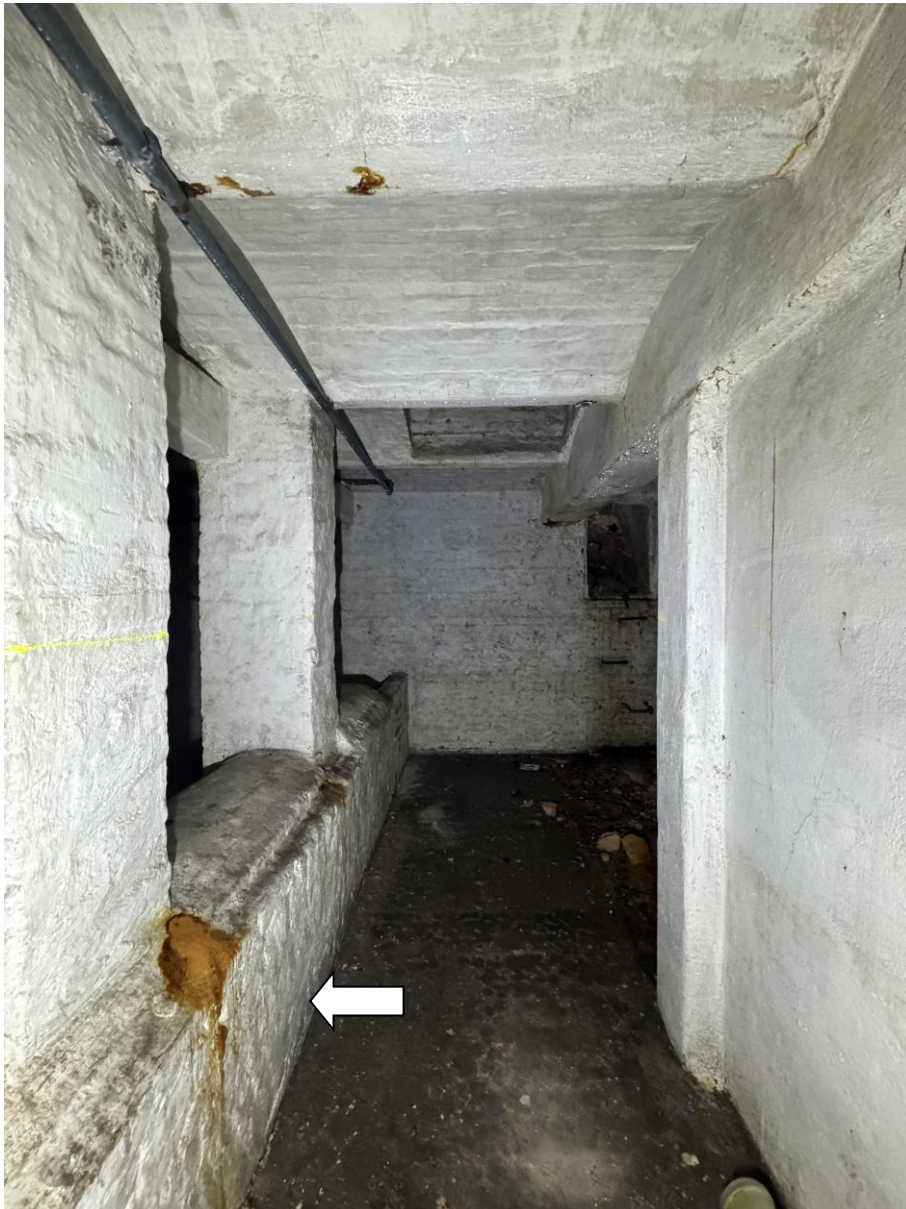
Abb. 8 – 1. Untergeschoss, Kellerraum 1, Mitte 20. Jh.

Die ziegelgemauerten Deckenkappen lagern auf Stahlbetonträgern, Diese werden von weiteren Stahlbetonunterzügen unterstützt, welche wiederum auf ziegelgemauerten Pfeilern ablasten. Die massiven Binnenpfeiler ruhen auf einem ebenfalls aus Vollziegelmauerwerk erstelltem Wandstreifen (Pfeil) mit beidseitig abgeschrägter Mauerkrone.

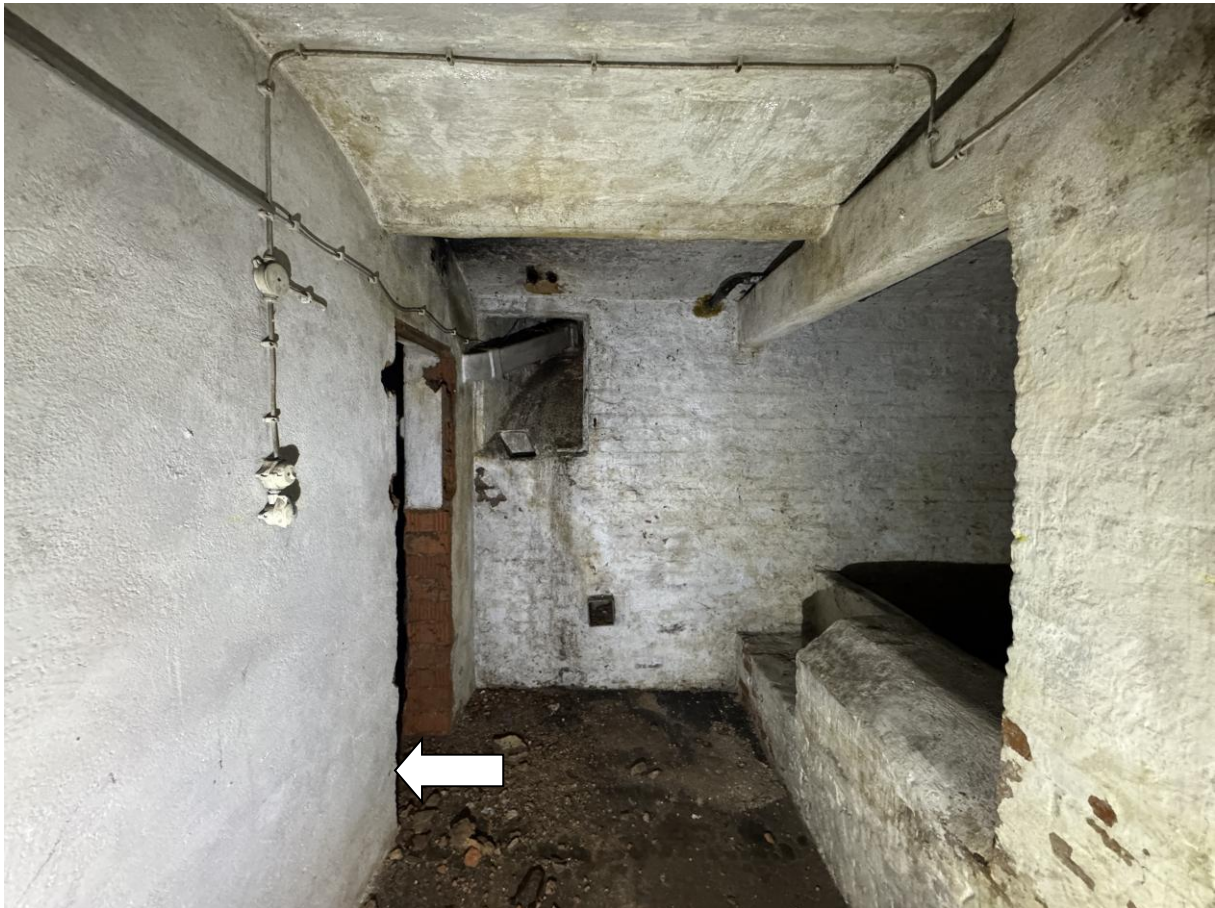
Abb. 9 – 1. Untergeschoss, Kellerraum 1, Mitte 20. Jh.

Abb. links: neuzeitliche Hochlochziegelwand, 2. Hälfte 20. Jh. (Pfeil).

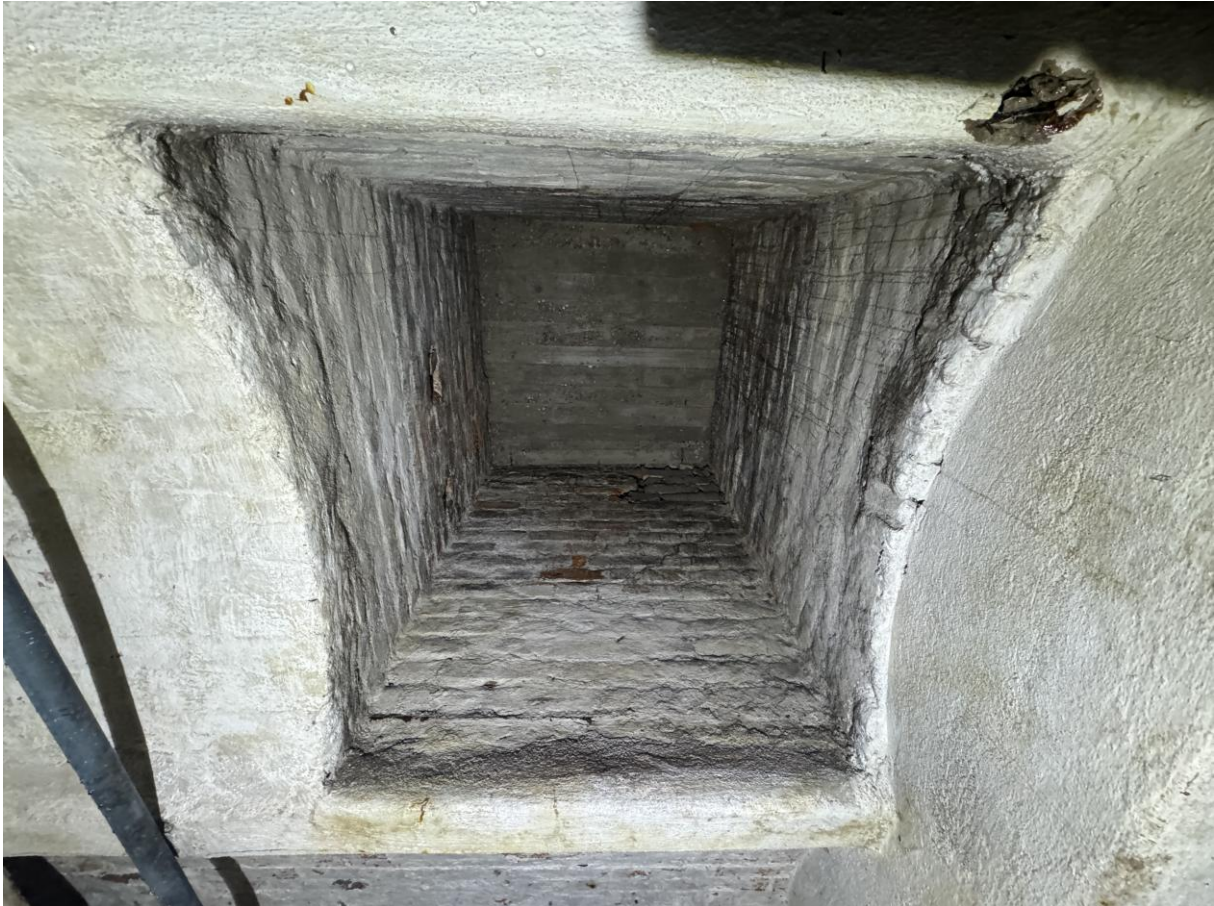
Abb. 10 – 1. Untergeschoss, Kellerraum 1, Mitte 20. Jh.,

Blick in einen gemauerten Entlüftungsschacht, welcher von der neuzeitlichen Bodenplatte des Erdgeschosses überdeckt wird.

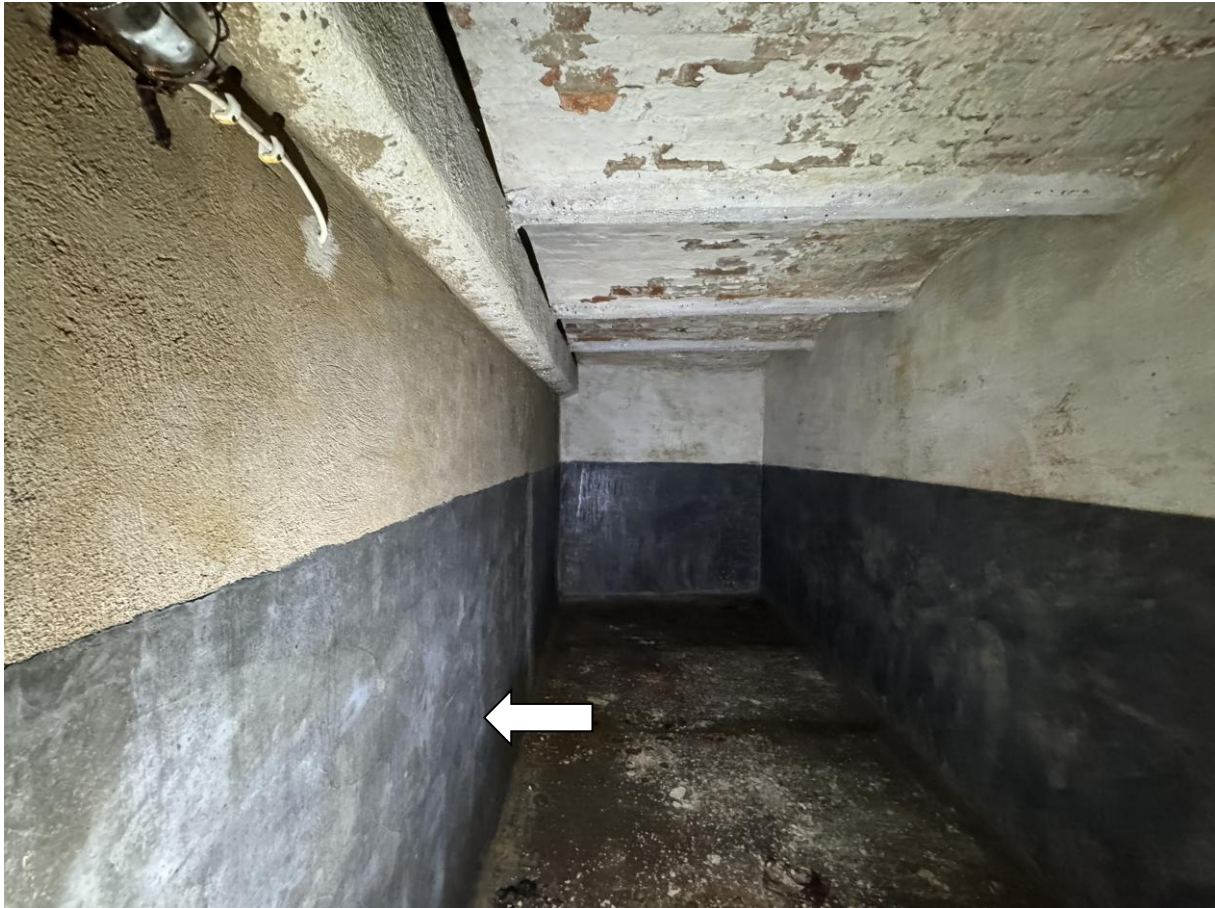
Abb. 11 – 1. Untergeschoss, Kellerraum 2, Mitte 20. Jh.

Die ziegelgemauerten Deckenkappen lagern auf Stahlbetonträgern.
Die Binnenwand links (Pfeil) wurde wie o.a. als Hochlochziegelwand nachträglich errichtet.
Die verbleibenden Raumwände sind als Vollziegelwände, Mitte 20. Jh., ausgebildet.

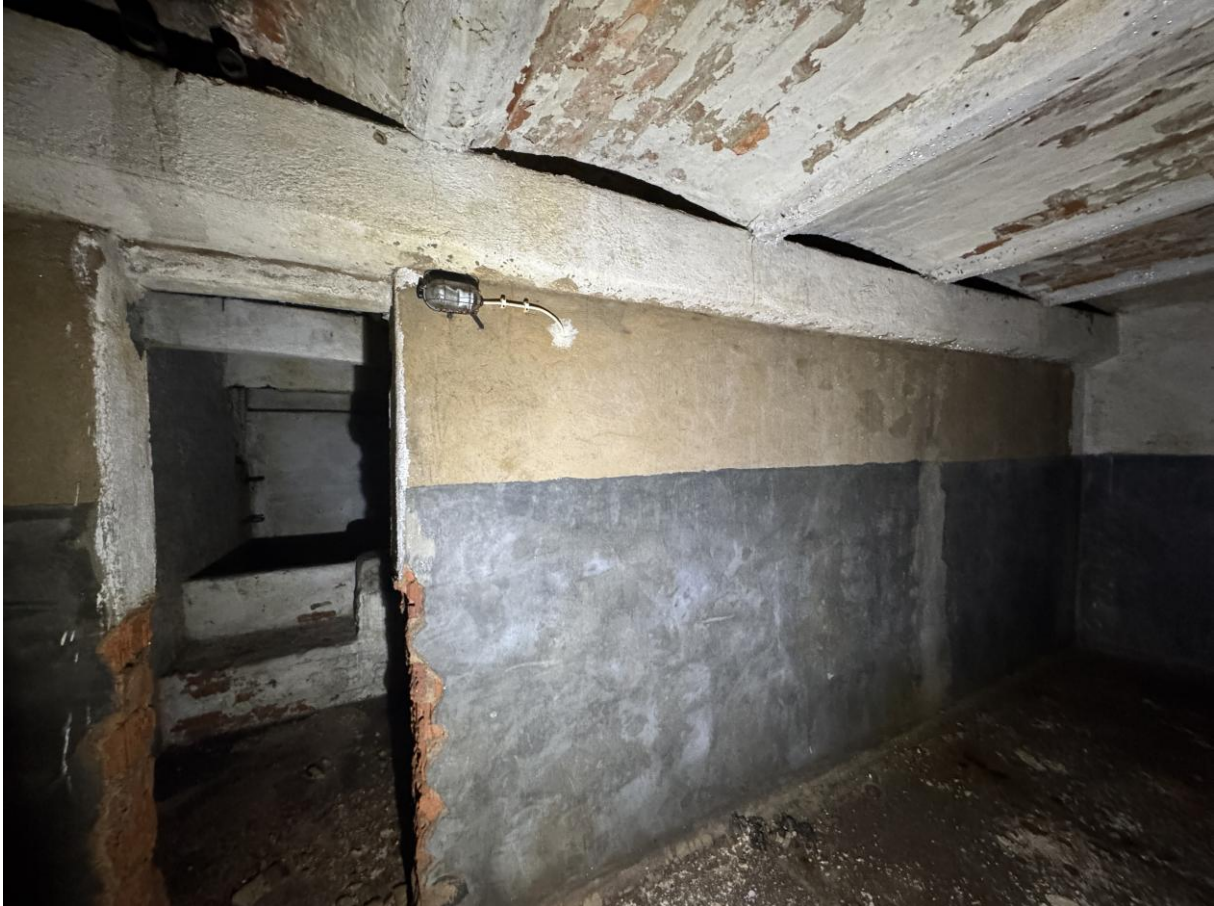
Abb.12 – 1. Untergeschoss, Kellerraum 2, Mitte 20. Jh.

Blick von Kellerraum 2 aus durch die Türöffnung der neuzeitlichen Binnenwand in Kellerraum 1.
