BAUMBESTANDSLISTE MIT BERWERTUNG NACH FLL-RICHTLINE

EINGRIFF-BEWERTUNG NACH WERTELISTE NACH BIOTOP-/ NUTZUNGSTYPEN

BAUVORHABEN	Errichtung von Doppel- und Reihenhäusern in Nürnberg Reichelsdorf Mühlhofer Hauptstraße 81 Gemarkung Reichelsdorf, Fl.-Nr. 222/4
DARSTELLUNG	Bestandsplan mit Eingriff-Bewertung gem. Werteliste n. Biotop-/Nutzungstypen der Stadt Nürnberg (KostenerstattungsbetragS Anlage 2)
DATUM:	05.09.2014
MAßSTAB:	1 : 200
PLAN-NR.:	4.1.0 BBW

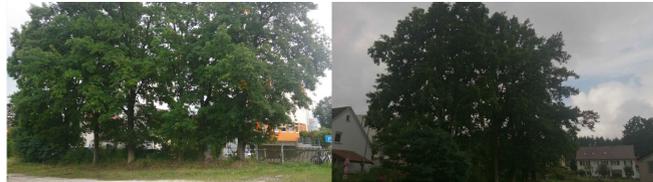
BAUMENSEMBLE BÄUME NR. 1 - 6: BLICK NACH SÜDEN UND WESTEN

BAUMBESTAND BÄUME NR. 10 - 19: BLICK NACH NORD-OSTEN

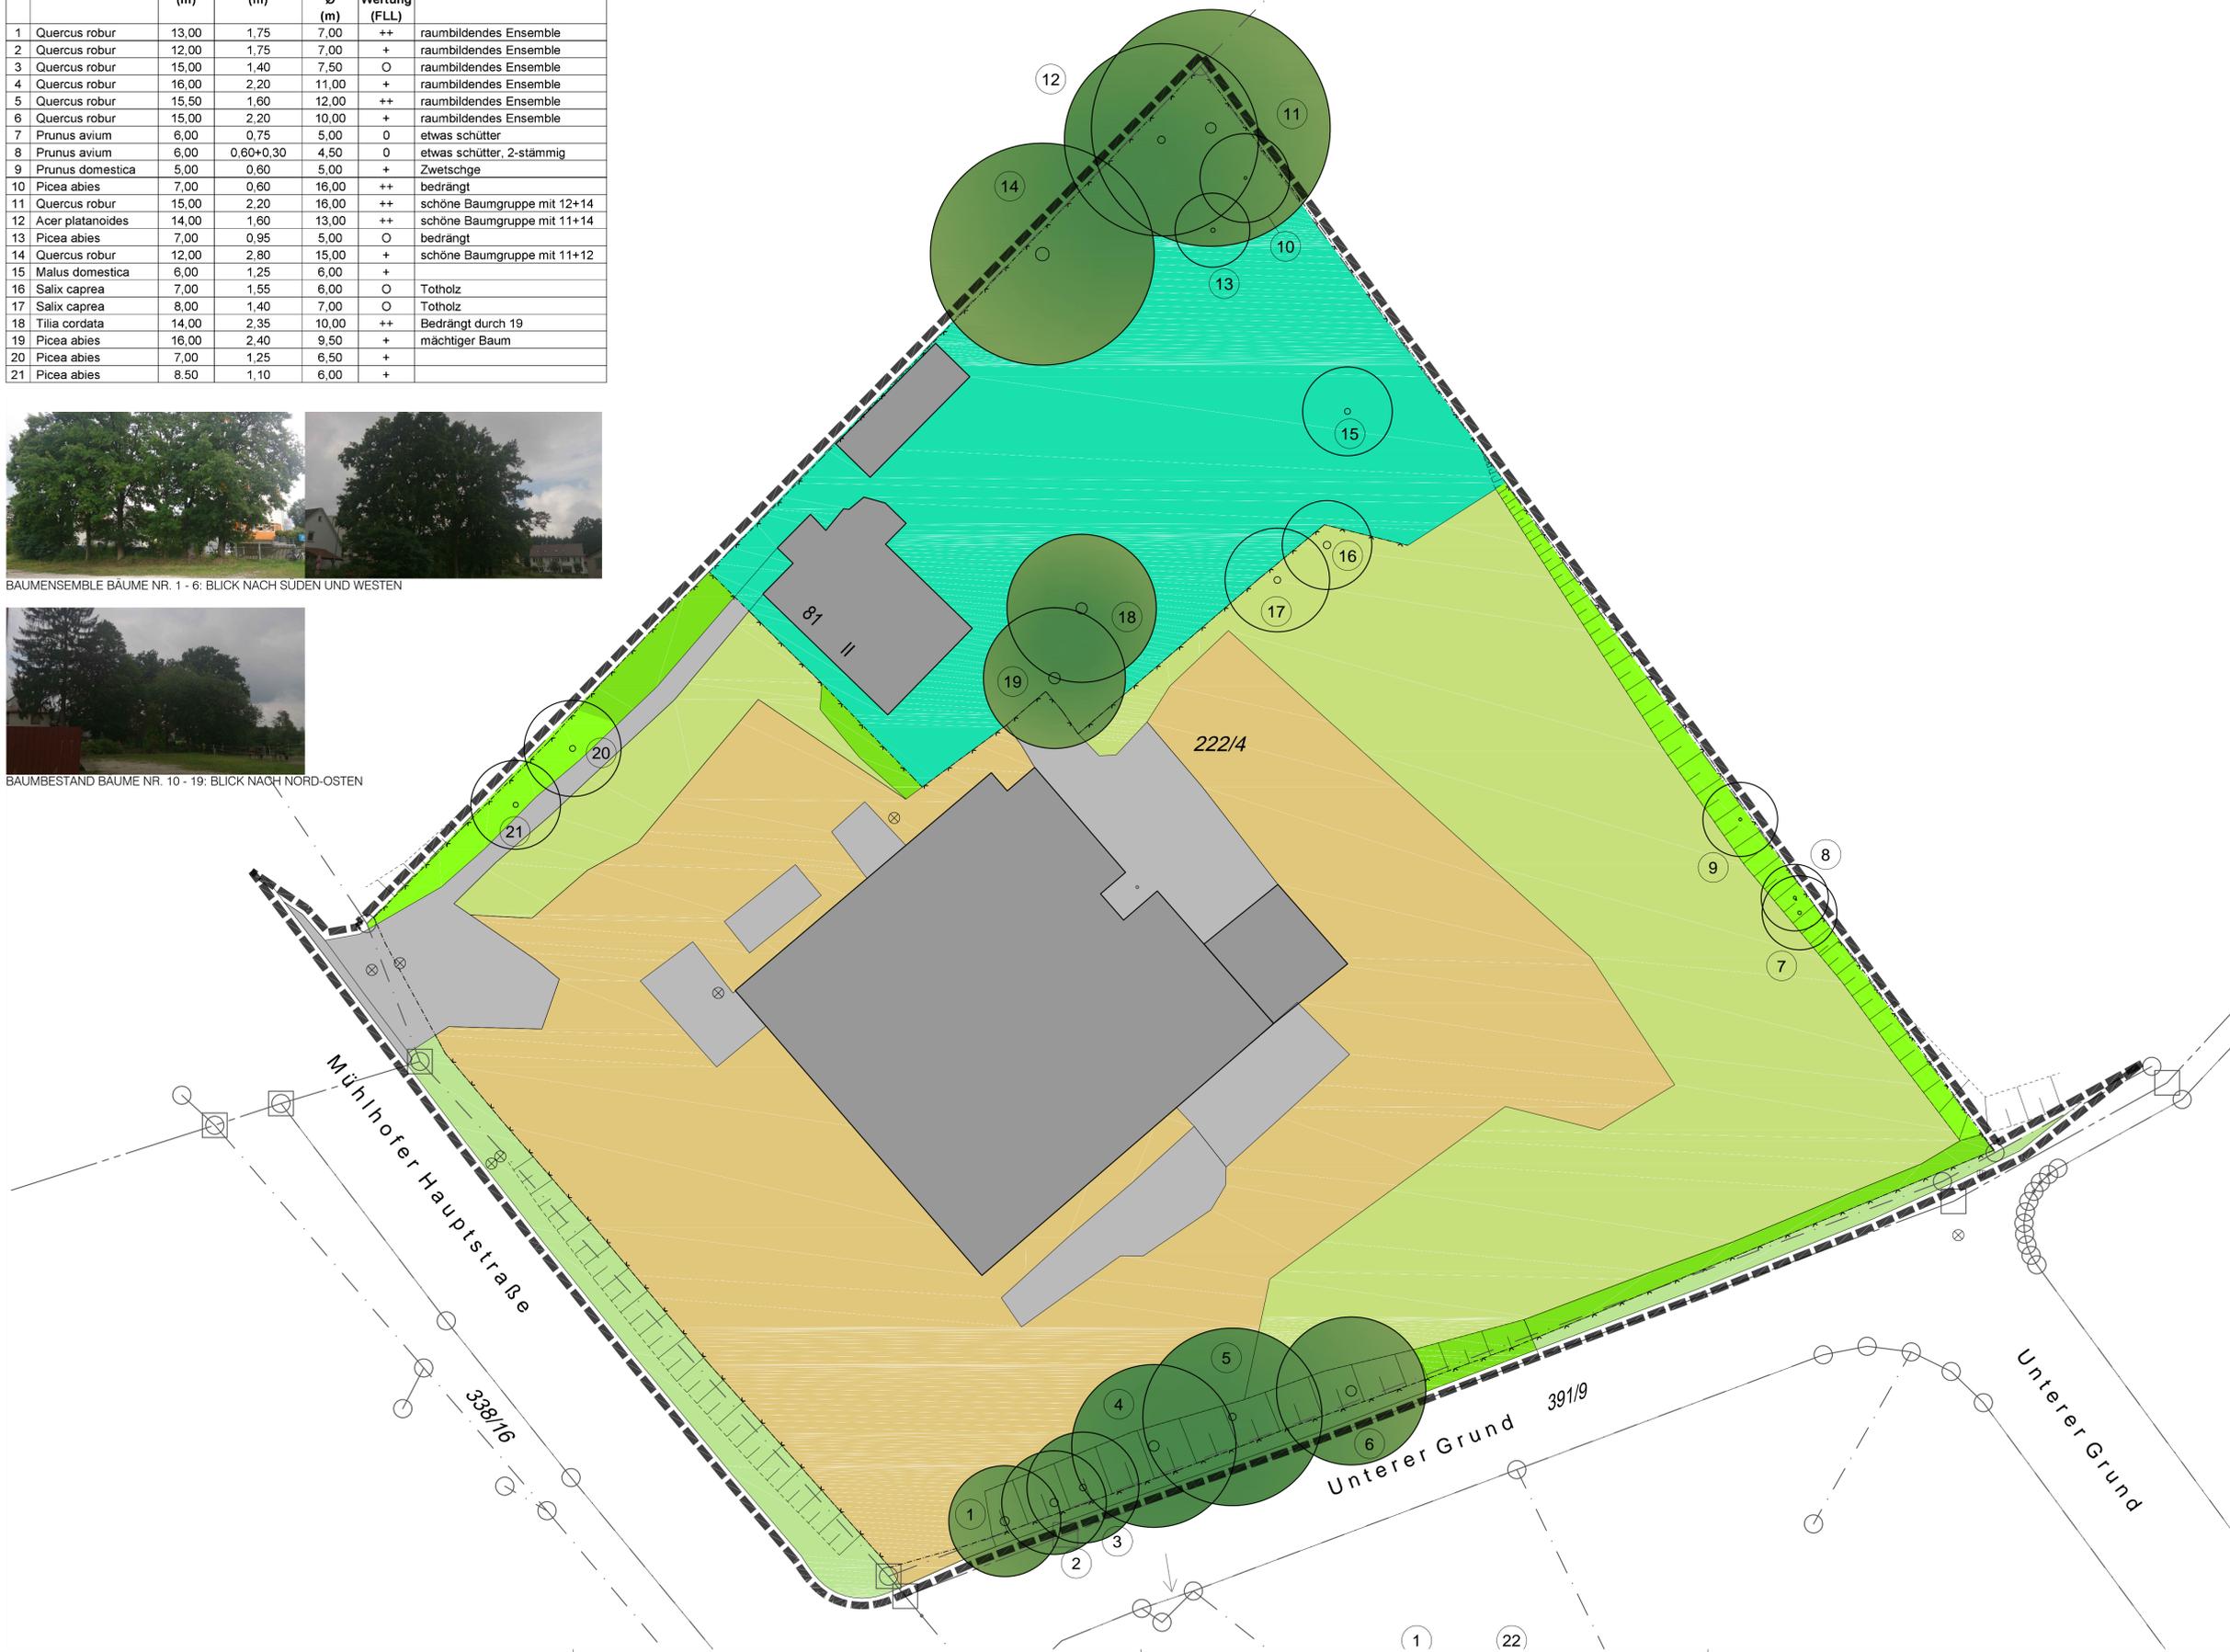
OZ	Art	Höhe (m)	StU (m)	Kronen-Ø (m)	Be-Wertung (FLL)	Bemerkung
1	Quercus robur	13,00	1,75	7,00	++	raumbildendes Ensemble
2	Quercus robur	12,00	1,75	7,00	+	raumbildendes Ensemble
3	Quercus robur	15,00	1,40	7,50	0	raumbildendes Ensemble
4	Quercus robur	16,00	2,20	11,00	+	raumbildendes Ensemble
5	Quercus robur	15,50	1,60	12,00	++	raumbildendes Ensemble
6	Quercus robur	15,00	2,20	10,00	+	raumbildendes Ensemble
7	Prunus avium	6,00	0,75	5,00	0	etwas schütter
8	Prunus avium	6,00	0,60+0,30	4,50	0	etwas schütter, 2-stämmig
9	Prunus domestica	5,00	0,60	5,00	+	Zwetschge
10	Picea abies	7,00	0,60	16,00	++	bedrängt
11	Quercus robur	15,00	2,20	16,00	++	schöne Baumgruppe mit 12+14
12	Acer platanoides	14,00	1,60	13,00	++	schöne Baumgruppe mit 11+14
13	Picea abies	7,00	0,95	5,00	0	bedrängt
14	Quercus robur	12,00	2,80	15,00	+	schöne Baumgruppe mit 11+12
15	Malus domestica	6,00	1,25	6,00	+	
16	Salix caprea	7,00	1,55	6,00	0	Totholz

17	Salix caprea	8,00	1,40	7,00	0	Totholz
18	Tilia cordata	14,00	2,35	10,00	++	Bedrängt durch 19
19	Picea abies	16,00	2,40	9,50	+	mächtiger Baum
20	Picea abies	7,00	1,25	6,50	+	
21	Picea abies	8,50	1,10	6,00	+
