Zusammenfassender Bericht Bauforschung und restauratorische Untersuchung

Zöllnertorstraße 12 a, Schwabach – ehemalige Mälzerei

Aktennummer D-5-65-000-325

Untersuchungszeitraum: Dezember 2024 bis März 2025

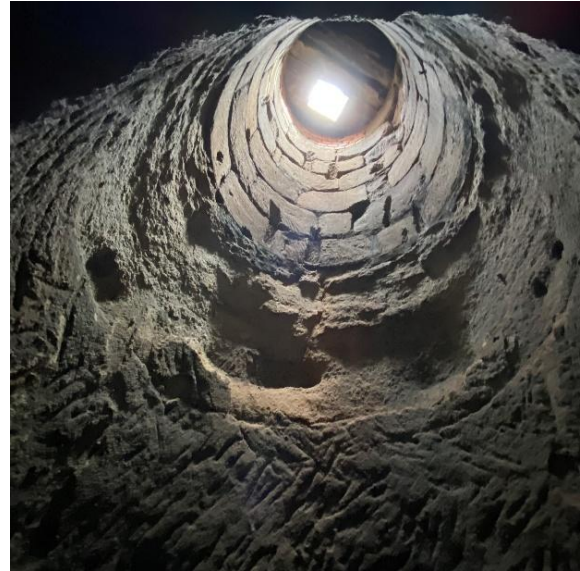
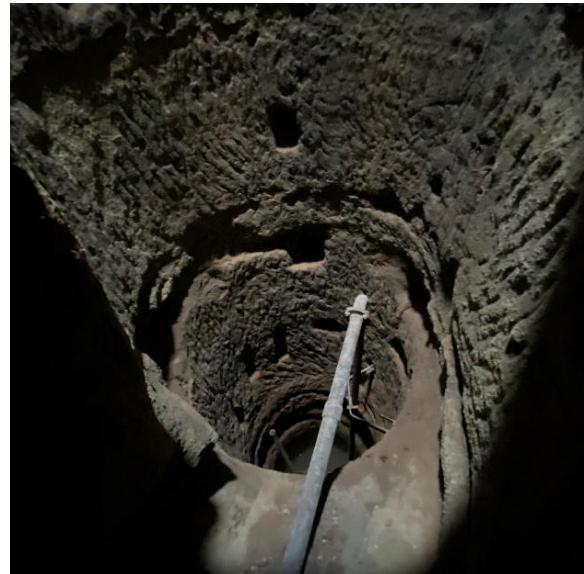
Abb. 6 – 8
Brunnenschacht des 18./19. Jh. am östlichen
Grundstücksbereich mit Felsengang

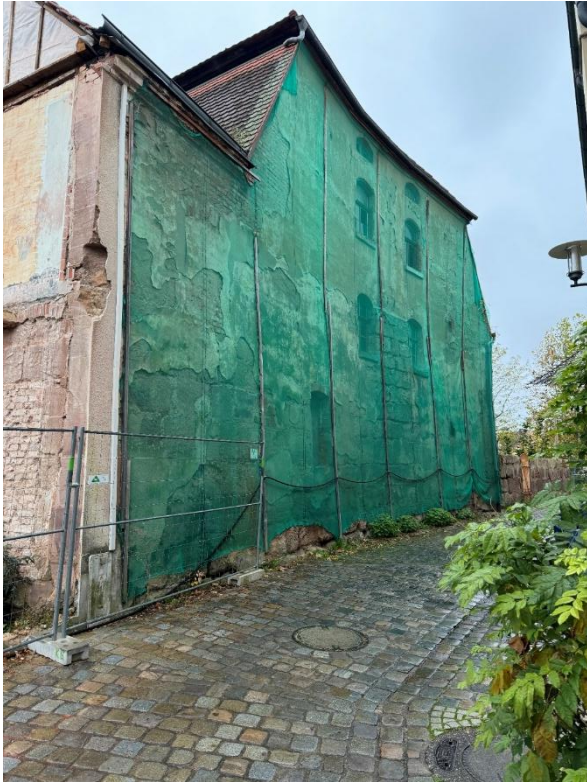
Abb. 17 – Nordfassade mit integrierter Stadtmauer

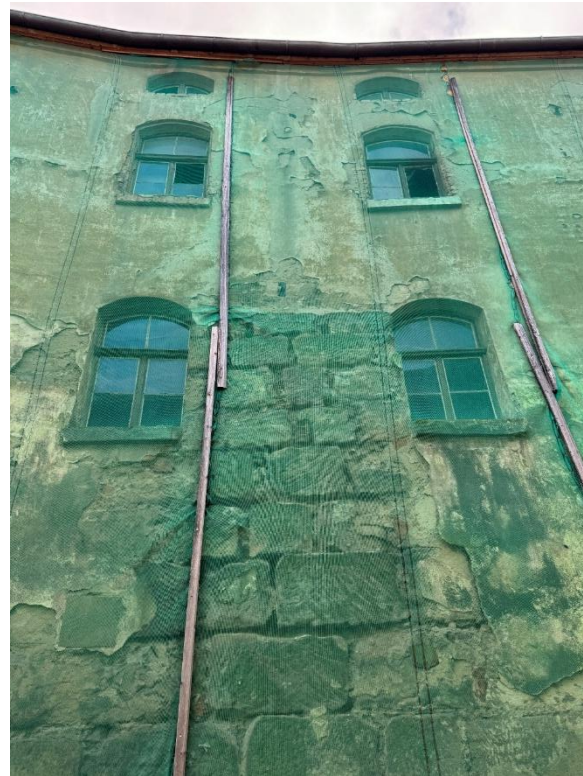
Abb. 18 - Nordfassade mit integrierter Stadtmauer

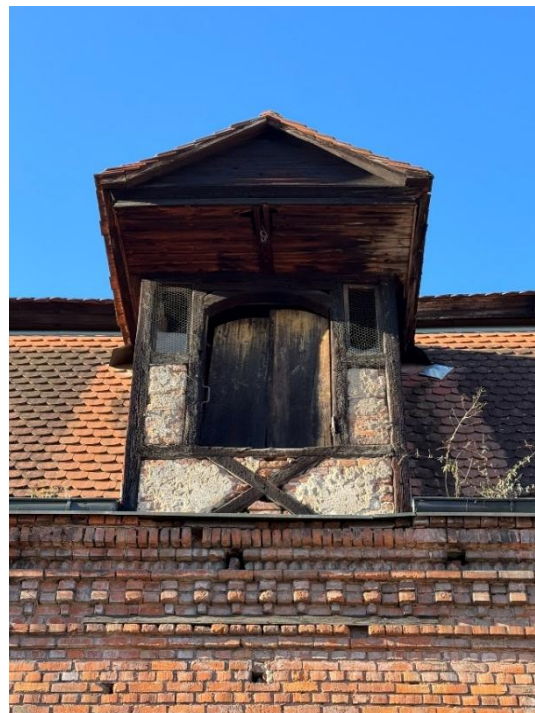
Abb. 23 -
Westfassade, Traufgesims mit
Kranzgerker

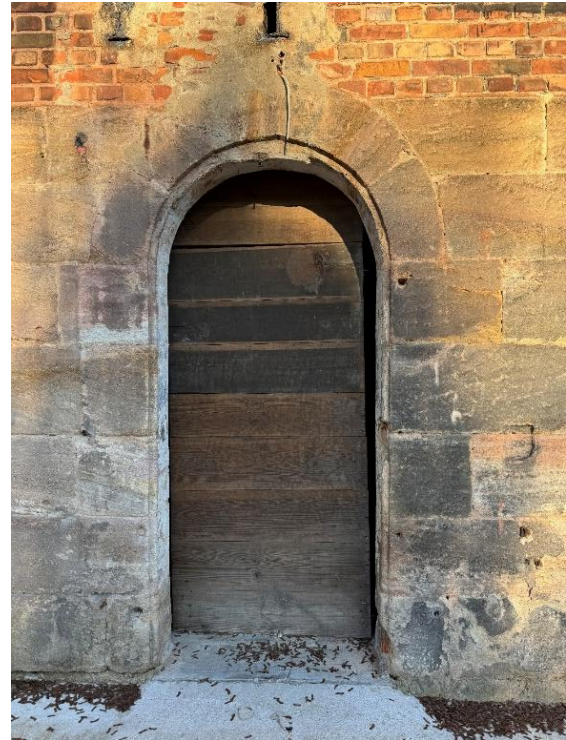
Abb. 25 – Rundbogige Türöffnung zu Raum 0.2

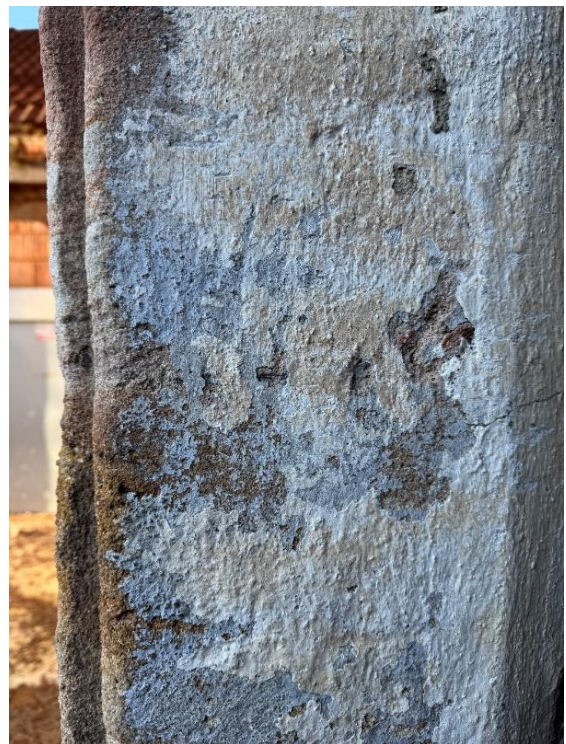
Abb. 26 -Türleibungsbereich der Rundbogentür, vgl. Abb. 25

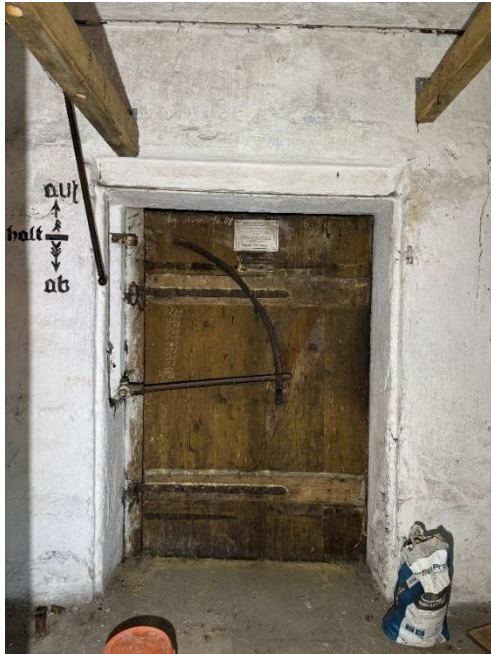
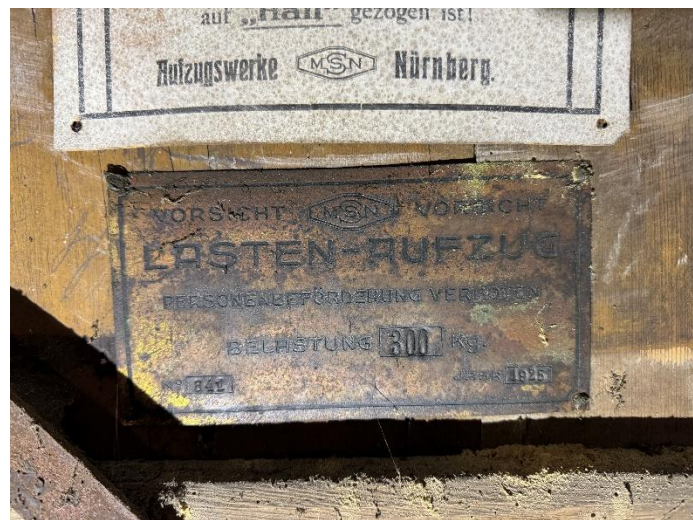
Abb. 42 und 43 – Raum 0.4, Wand c, Aufzugsanlage, um 1925

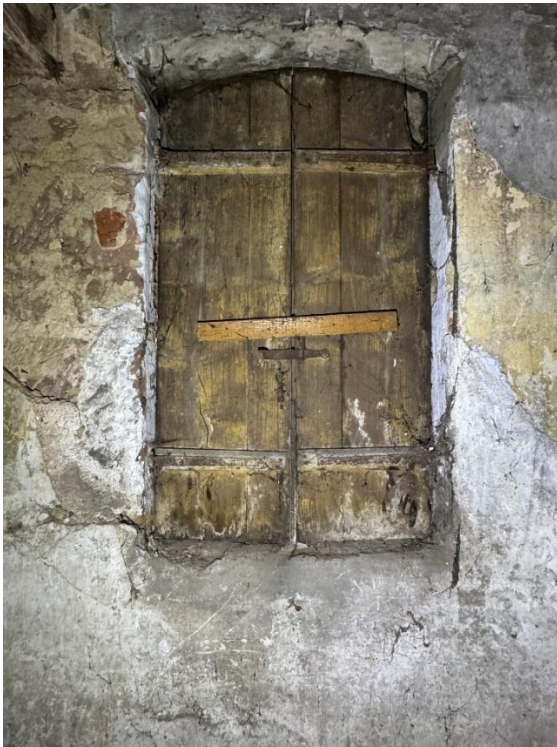
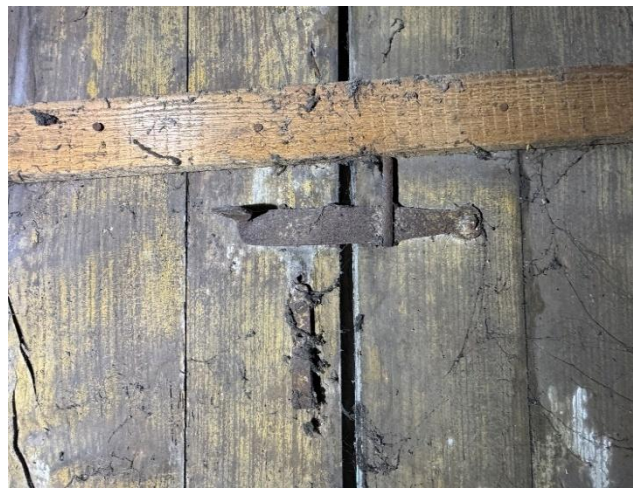
Abb. 47 und 48 - Raum 0.5; Wand b
Fensteröffnung mit Holzläden, um 1865.

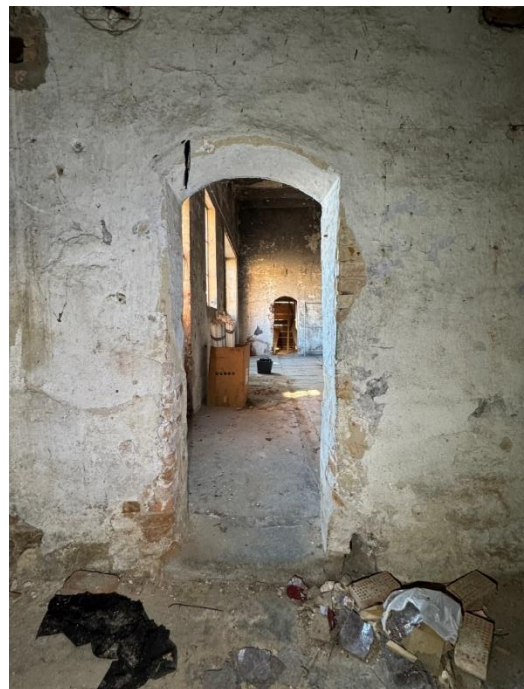
Abb. 49 - Raum 0.5, Wand d mit Zugangsöffnung
In Haupthalle, um 1895.

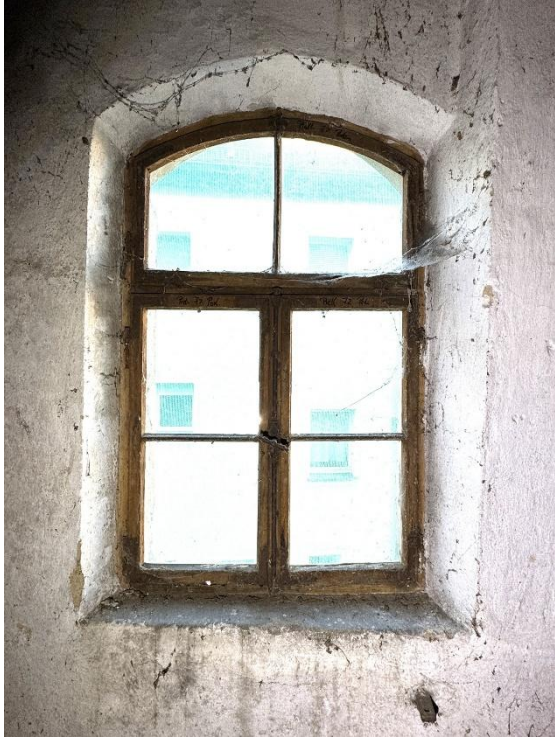
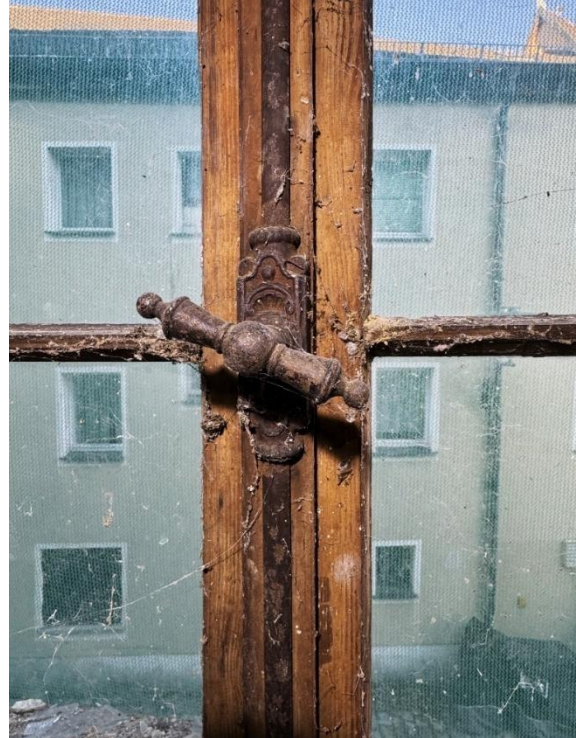
Abb. 58 - 60
Wand b, erhaltenes zweiflügeliges Holz-
Fensterelement mit kippbarem Oberlicht,
1895, samt zugehörigen Beschlägen.

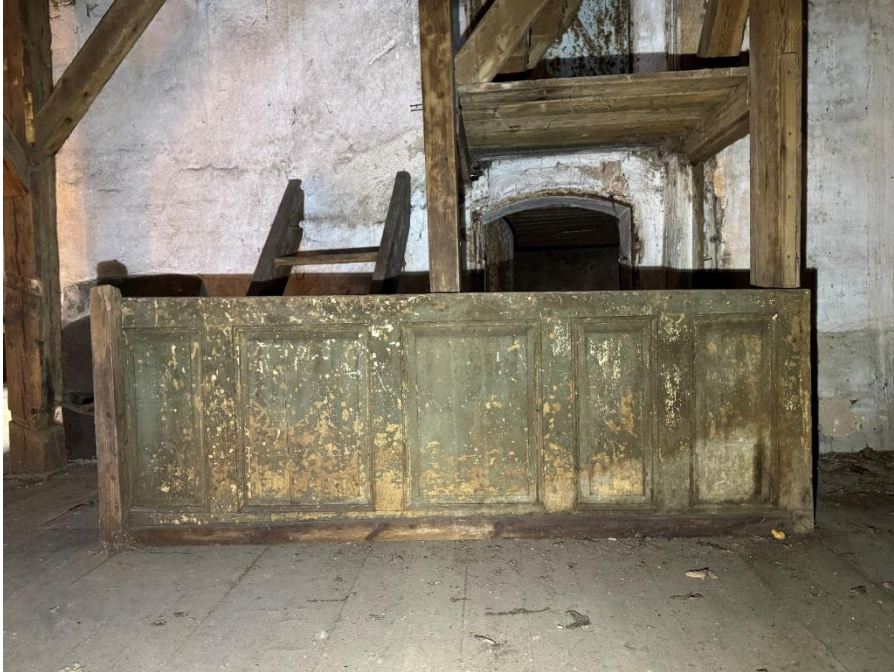
Abb. 70 – Ehemalige Lambris, 19. Jh. in Zweitverwendung.

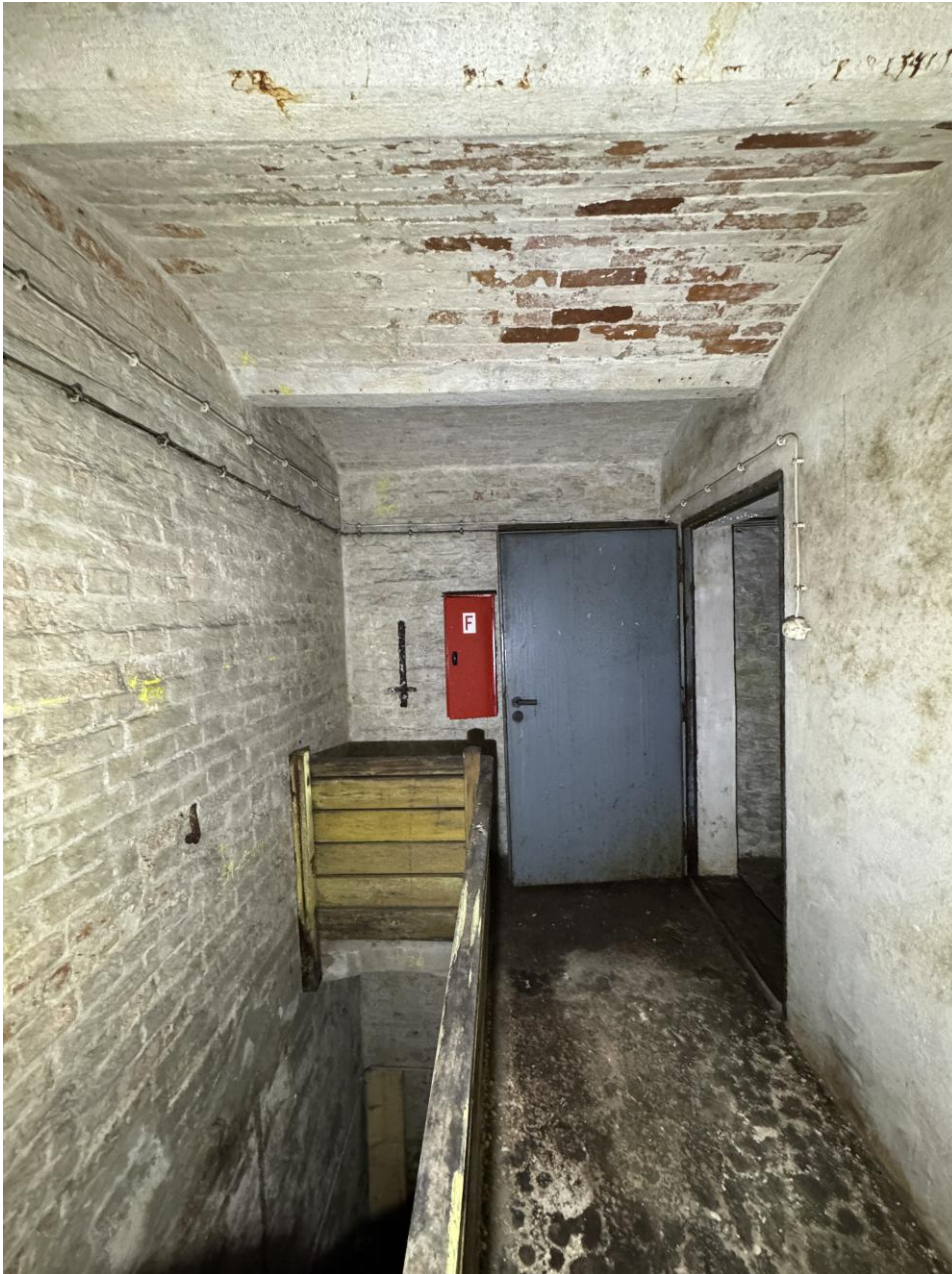
Abb. 6 – 1. Untergeschoss, Vorraum zum Kellerzugang (Pfeil), Mitte 20. Jh.

Die ziegelgemauerten Deckenkappen lagern auf Stahlbetonträgern, Mitte 20. Jh. Der Raumboden ist als Ortbetonplatte ausgebildet.
